Rapport de fouilles archéologiques

Loches - le château

Cinquième campagne de fouilles programmées
- la grande salle des comtes d'Anjou

Vol. 2 - Inventaires et études

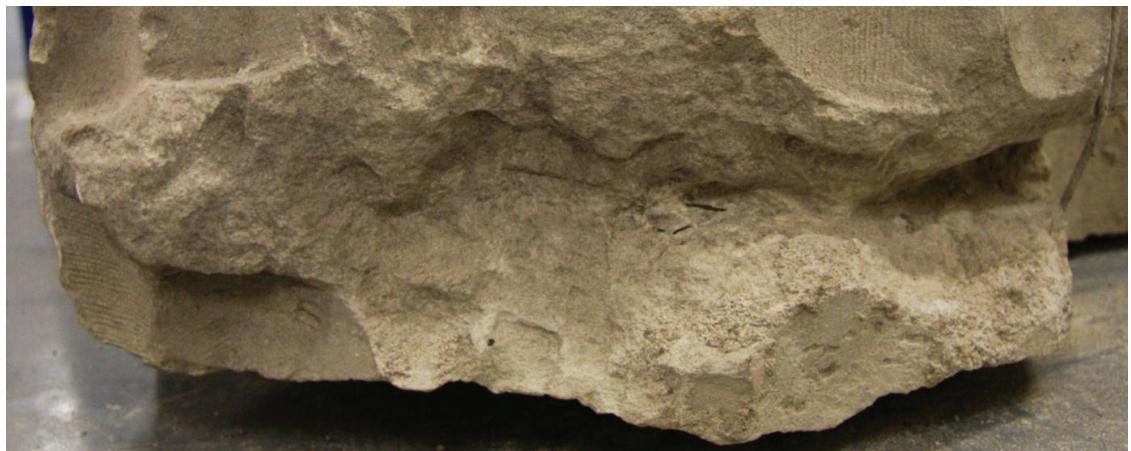
d'un bloc ayant appartenu à l'un des piédroits d'une baie (fig. 12 et 13). L'arrachement n'est malheureusement pas assez net pour comparer précisément les dimensions de chacune des moulures mais celles-ci semblent très proches voire identiques (18 mm de large pour le listel par exemple). Ainsi, s'il n'est pas possible de rattacher avec certitude les lots 617 et 631, il est raisonnable d'affirmer que le lot 617 est un fragment du remplacement d'une baie dont les piédroits étaient équivalents au lot 631.

Fig. 13 : Arrachement d'une traverse(?) sur la face d'ébrasement du lot 631 (S. Bourocher).

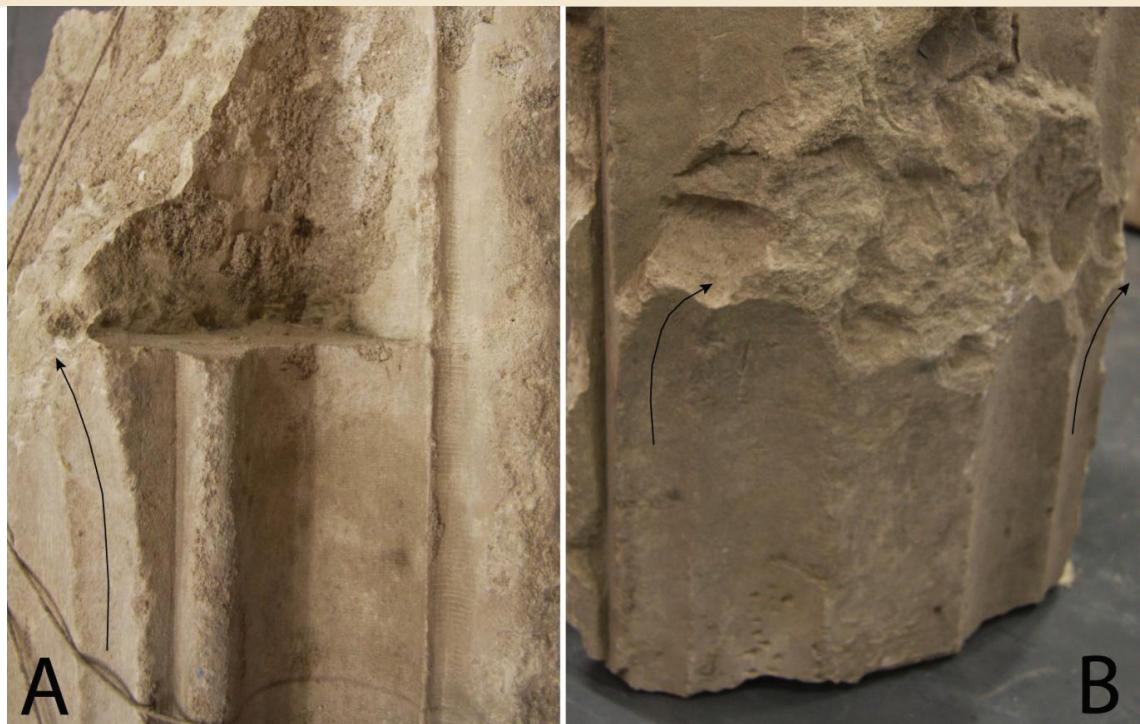
de 70 mm de large servant d'axe de symétrie (fig. 17). En revanche, la face de parement du jambage extérieur est simplement lisse, dépourvue de moulure. Les similarités observées entre les deux blocs montrent qu'ils n'ont pu se superposer au sein d'un même piédroit mais qu'ils appartenaient au même niveau d'assise (entre une traverse et le départ d'un arc de remplage). De surcroît, l'orientation inversée des faces, d'un fragment à l'autre, prouve que les blocs se répondaient, l'un dans un piédroit droit, l'autre dans un piédroit gauche. Les deux lots ayant été extraits du bouchage du portail de la chapelle, la première hypothèse étudiée a bien sûr été celle des piédroits du portail mais la trop faible épaisseur des blocs et le profil des moulures ne coïncident pas avec les bases et socles mis au jour en fouille (fig. 16). Les blocs appartenaient donc à une autre porte (si l'on considère que la traverse délimitait un tympan dans la partie haute de l'ouverture) ou à une/deux fenêtres à remplage.

Fig. 17 : Départ des arcs de remplacement des lots 631 (A) et 632 (B) (S. Bourocher).

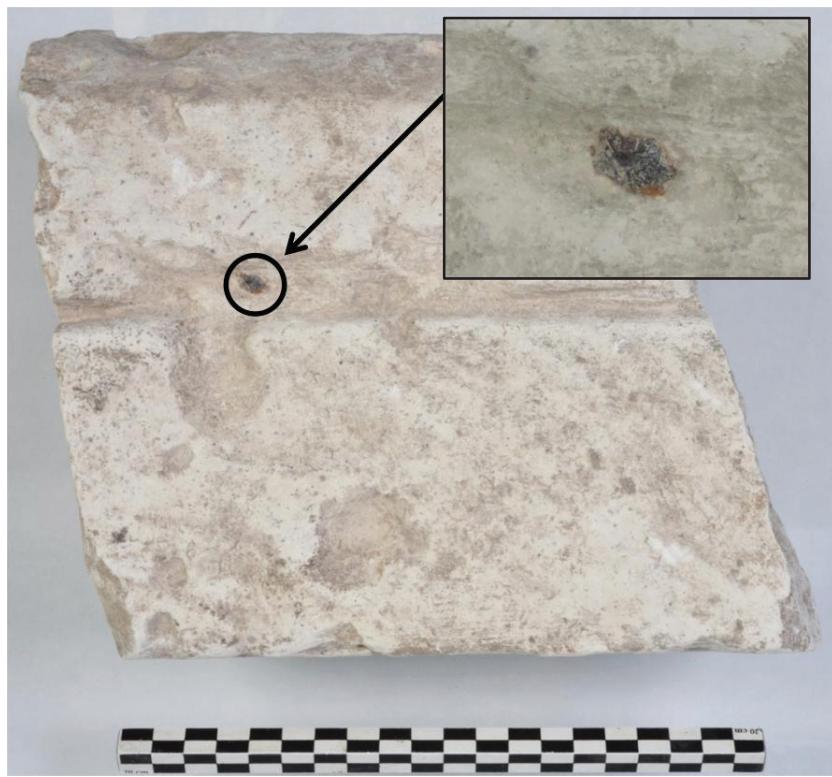
Fig. 19 : Face supérieure du lot 626 et détail de l'incrustation de plomb dans sa feuillure (M. Beigneux, CD37 et S. Bourocher).

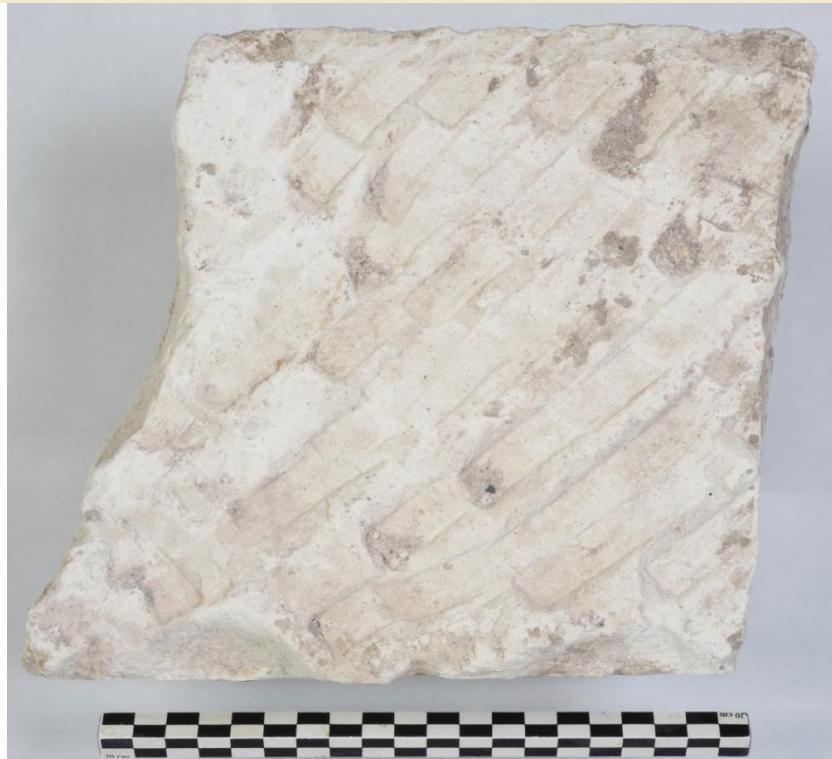
Fig. 34 : Face de joint de lit grossièrement taillée au ciseau du lot 626 (M. Beigneux, CD37).

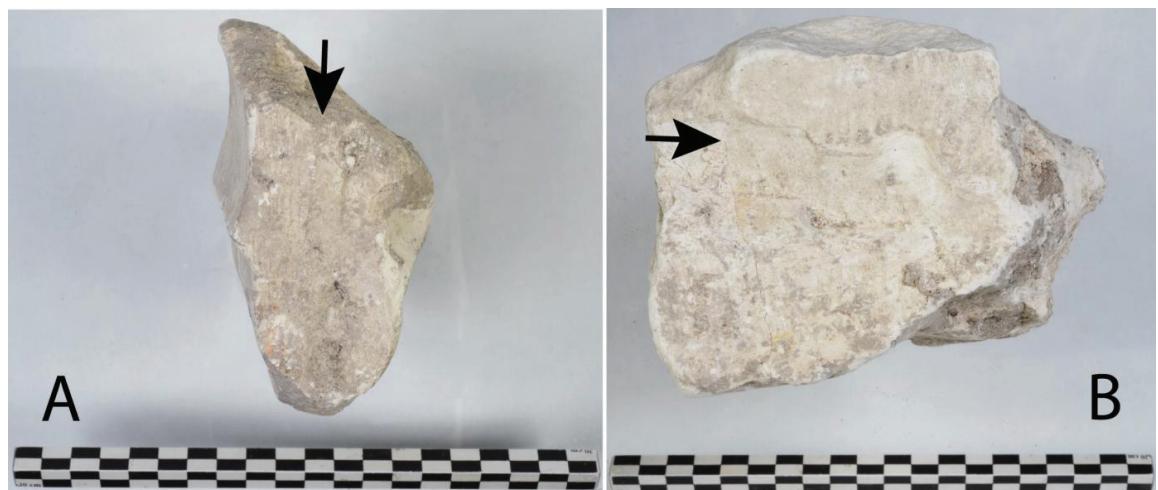
Fig. 35 : Faces de joint de lit finies à la gradine et creusées d'un canal central au ciseau des lots 617 (A) et 622 (B) (M. Beigneux, CD37).

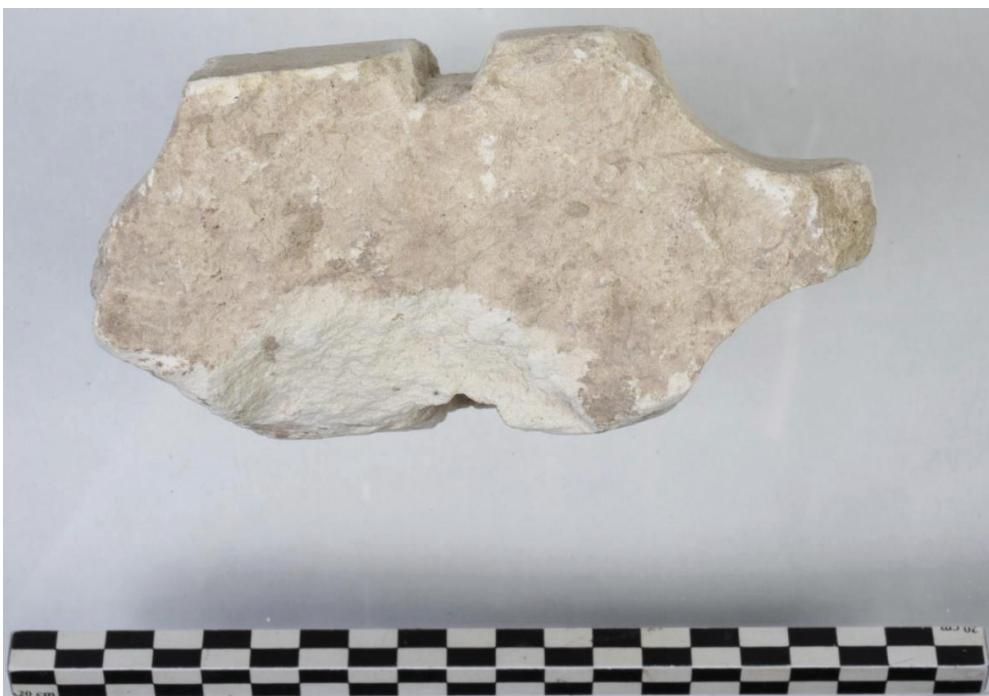
Fig. 65 : Face de joint du lot 623 présentant le profil de ses moulures et de ses feuillures (M. Beigneux, CD37).

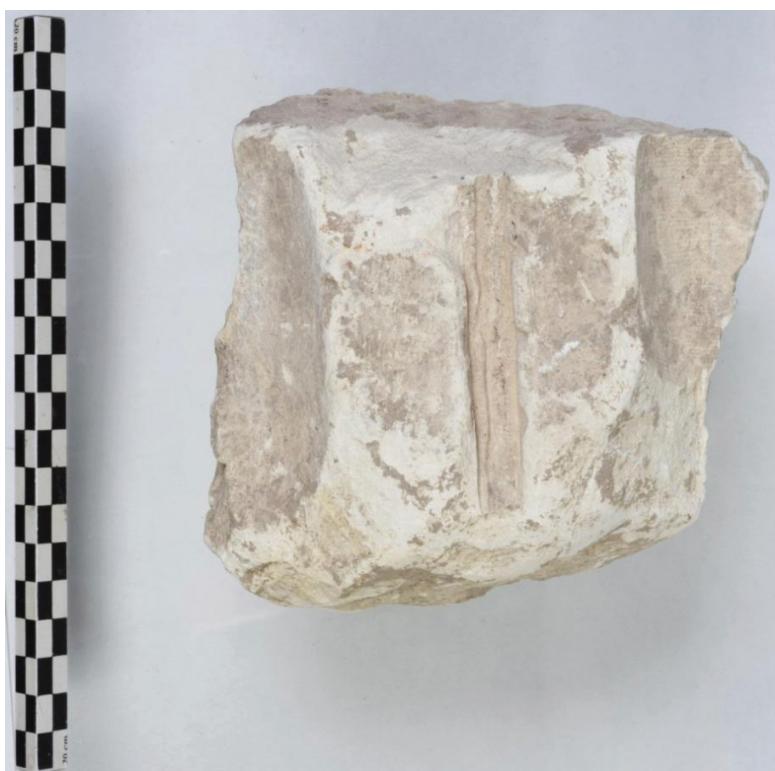
Fig. 67 : Face d'ébrasement concave du lot 623 présentant, à droite de la feulure, les moulures de l'embrasure internet et, à gauche, celles de l'embrasure externe (M. Beigneux, CD37).

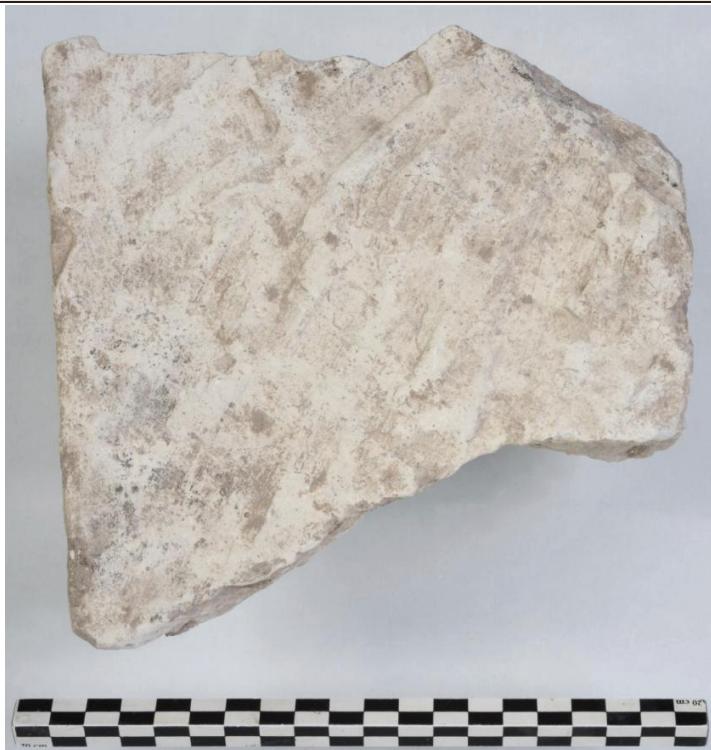
Fig. 78 : Face de joint de lit présentant des traces de ciseau du lot 627 (M. Beigneux, CD37).

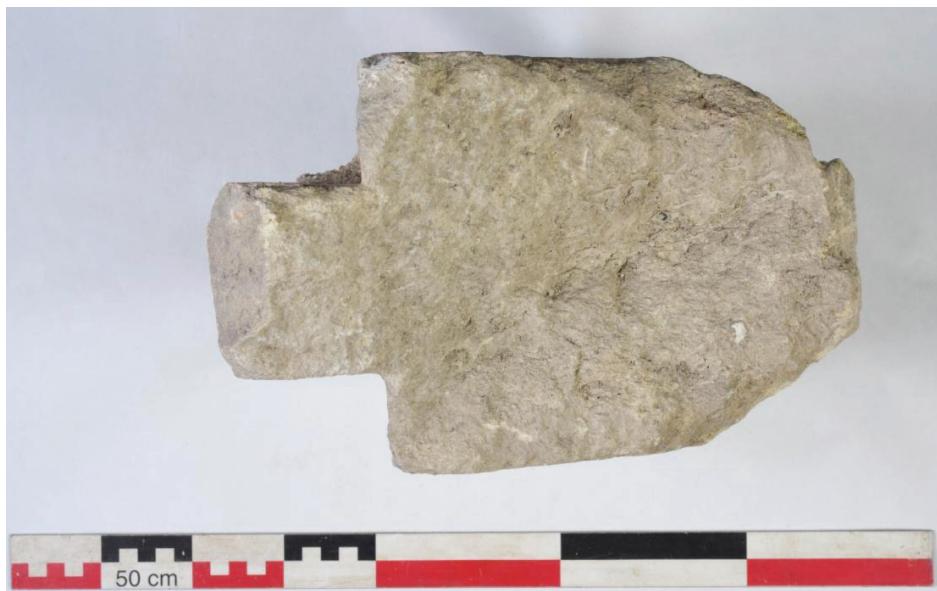
Fig. 81 : Face de joint de lit présentant le profil du lot 629 (M. Beigneux, CD37).

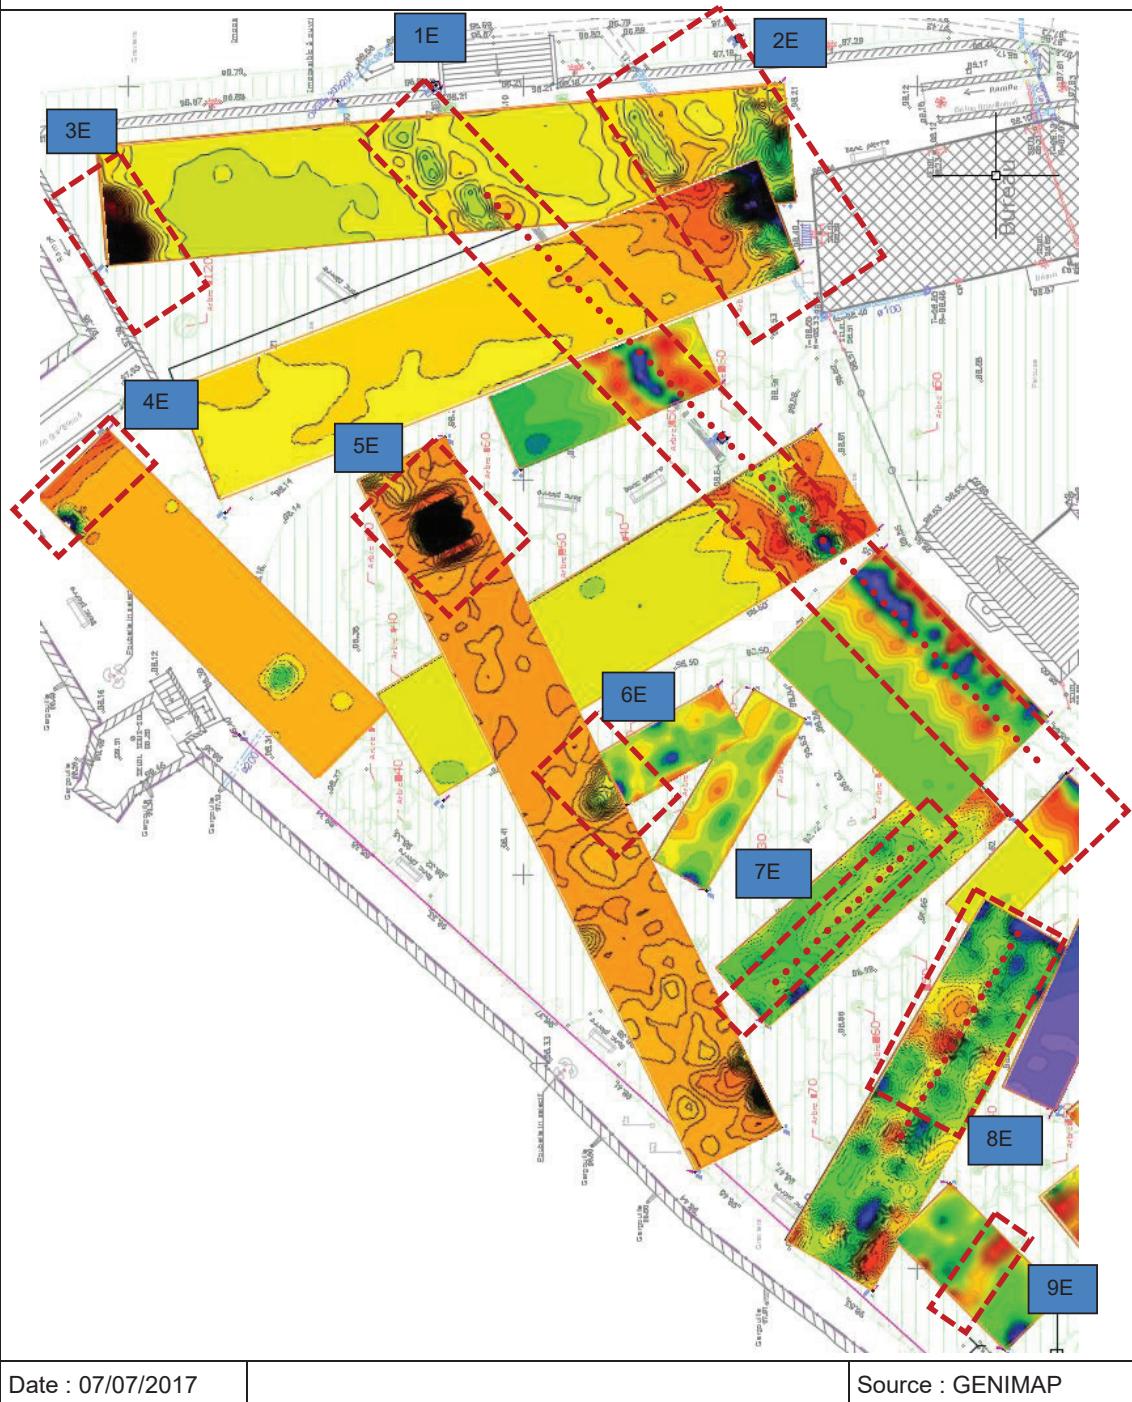
Les résultats du mapping ci-dessus représentent le rendu par méthode électromagnétique à induction. La carte d'isoresistivité met en évidence la résistivité apparente moyenne sur toute la section. La carte d'anomalie représente un mapping pour un Z moyen de 0.75 mètre. Les zones d'anomalies mises en évidence sont les suivantes :
