Rapport de diagnostic archéologique

Amboise

Montée Emir Abd El-Kader

AVRIL 2015

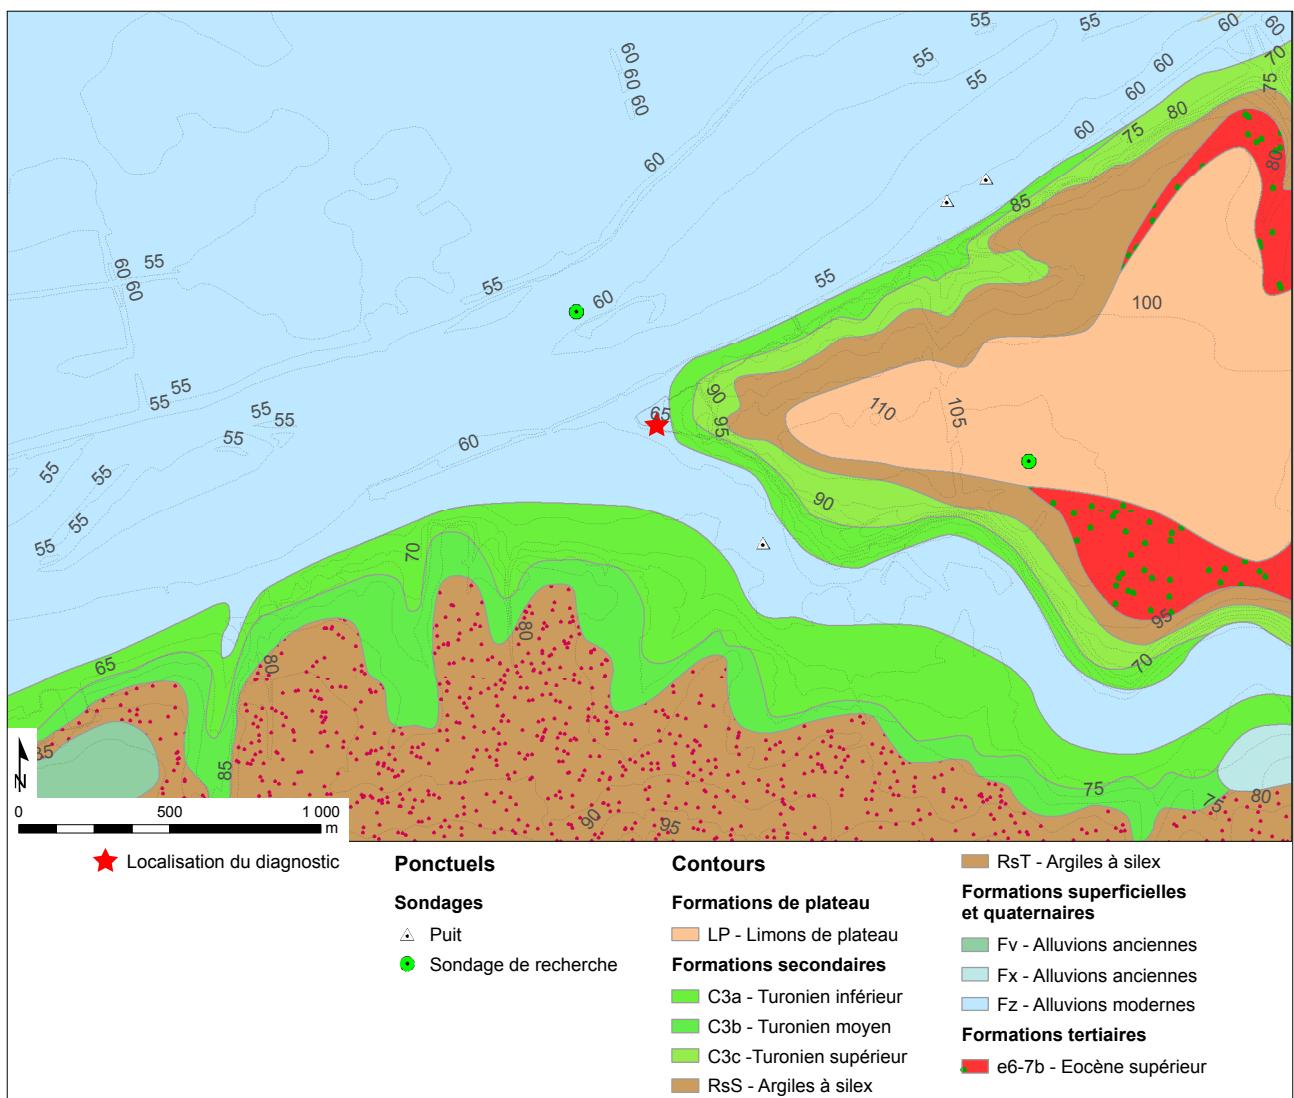
Figure 5 : Localisation de l'emprise sur la carte géologique (d'après Alcaydé, BRGM 1982).
Carte géologique France au 1/50 000. Vectorisation C.-C. Tan / SADIL / 2012

Le château d'Amboise se situe dans la partie ouest du promontoire des Châtelliers formé par la confluence de la rivière l'Amasse, au sud, et de la Loire au nord (fig. 5). À son extrémité, le promontoire est fortement escarpé sur une trentaine de mètres

de haut. Le château est situé à l'extrémité du plateau marqué par les formations du turonien inférieur (craie marneuse) et le turonien supérieur (tuffeau jaune de Touraine).

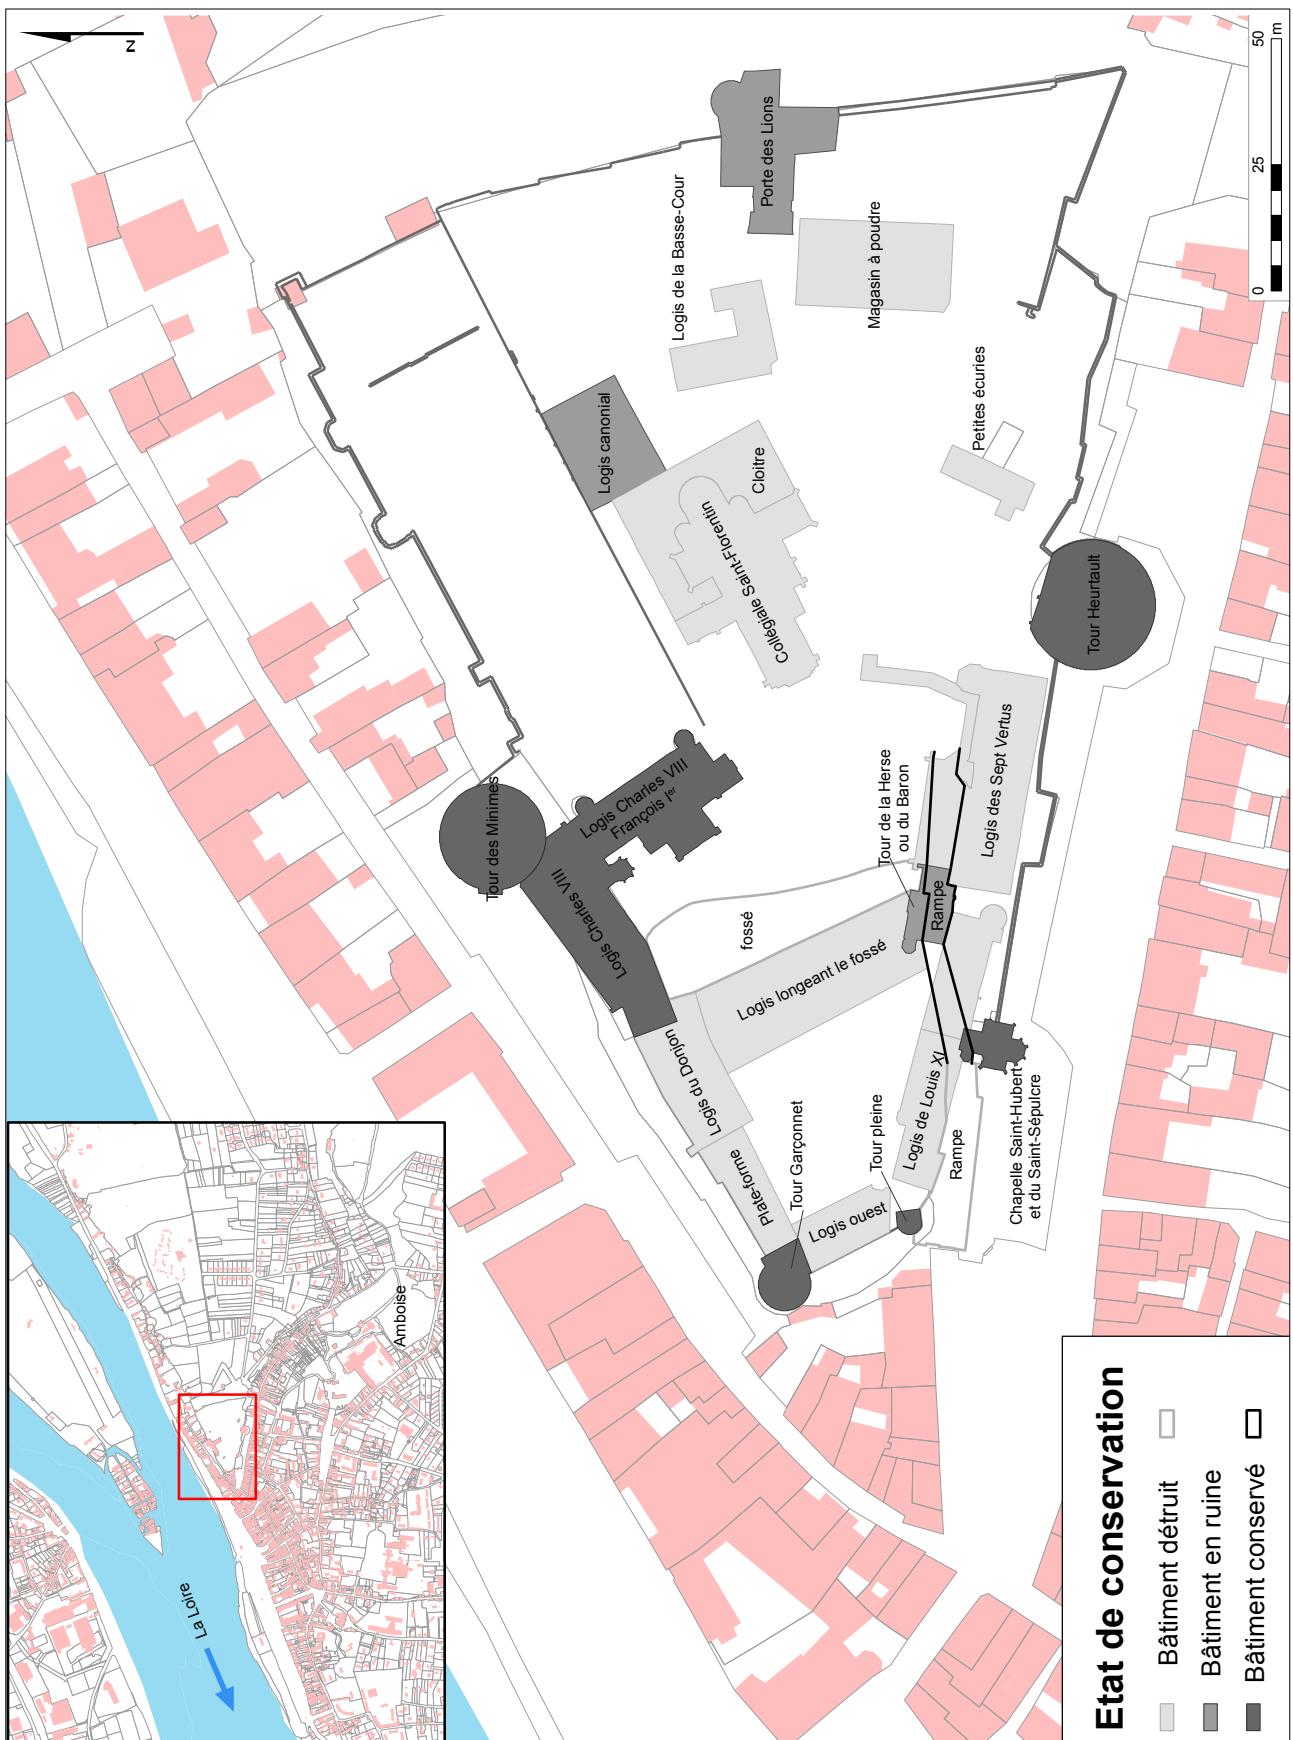
Figure 6 : Plan du château et état de conservation des bâtiments

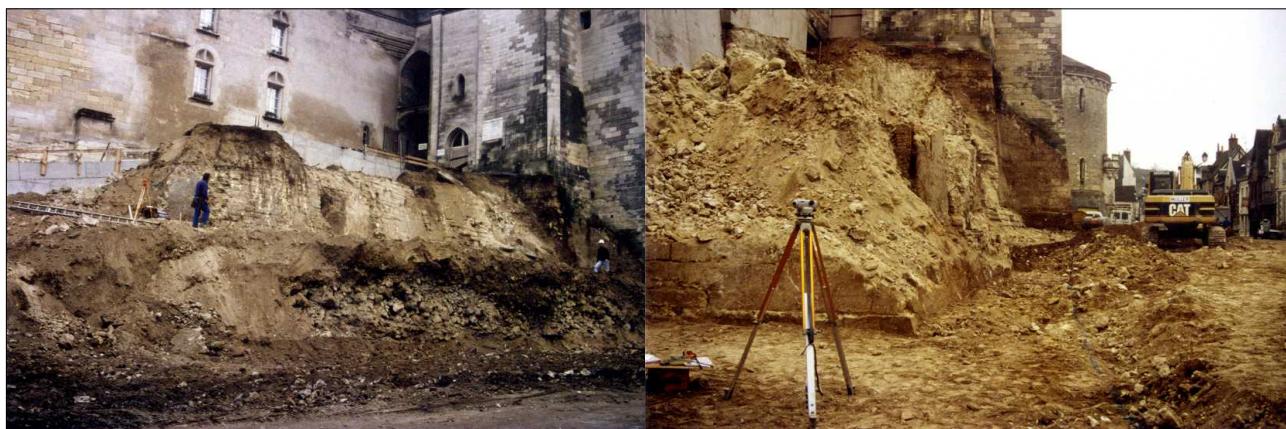
Figure 7 : vues des travaux sur la rampe d'accès au château en 1994 (Photographies S. Lauzane, S. Jesset)

Nous pouvons également évoquer un rendez-vous manqué entre l'archéologie et le château d'Amboise. Les importants travaux de restauration de la rampe d'accès en 1994 ont mis au jour les vestiges de la rampe de la fin du Moyen Age. Malheureusement aucune fouille ne fut prescrite alors et seules des observations d'urgence ont pu être relevées pendant la destruction des vestiges

(fig. 7). Une arche a pu être observée qui peut être interprétée de trois manières différentes : l'arche constitue un pont dormant devant la porte, l'arche supporte la rampe et son pavage pour passer au-dessus d'un fossé préexistant ou bien pour renforcer un passage ou le sol était instable (Compte-rendu de visite du 05/10/94 sur le chantier d'aménagement de la rampe d'accès au château d'Amboise par S. Lauzane et S. Jesset³). Un second aménagement a été observé, il s'agit d'une fosse défensive sur laquelle devait basculer un pont-levis. Il est probable que ces aménagements défensifs constituaient le dispositif d'entrée du château à la fin du 15^e siècle (Compte-rendu de visite du 25/11/94 sur le chantier d'aménagement de la rampe d'accès au château d'Amboise par S. Lauzane et S. Jesset⁴).

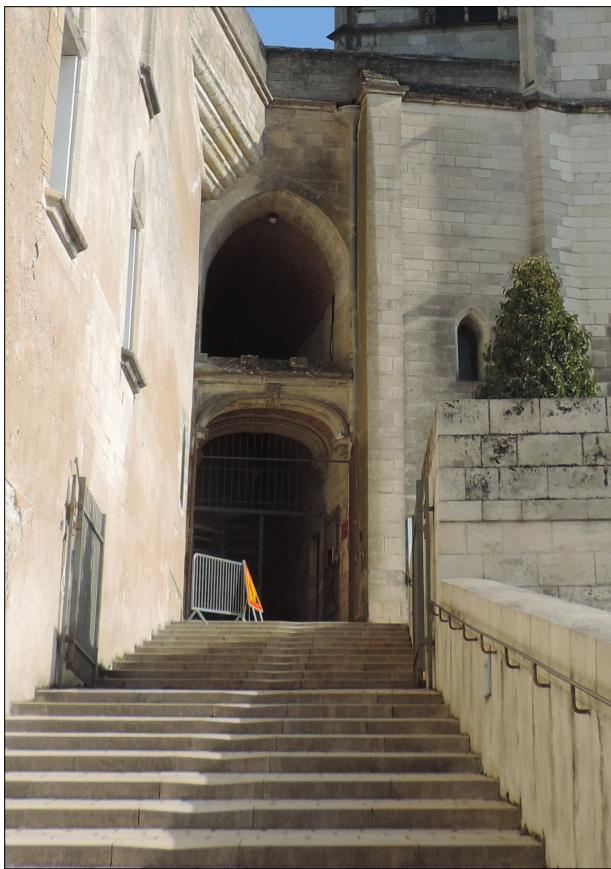
Figure 8 : vue de l'arc d'entrée du couloir voûté de la rampe

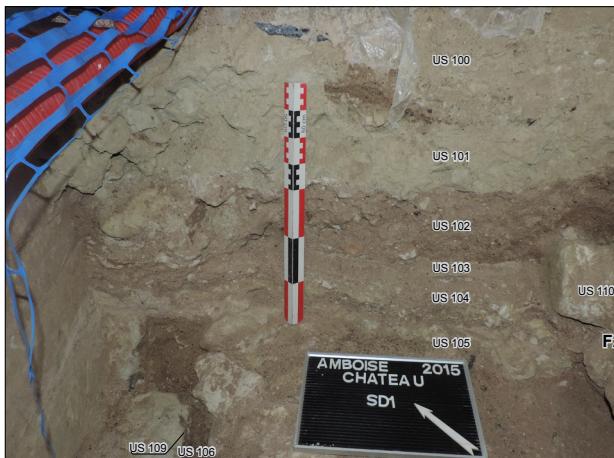
Figure 10 : vue de la stratigraphie du sondage 1

Le sondage 1 se situe dans la partie basse du couloir voûté. La coupe présente une stratigraphie simple où le mur repose sur le rocher 90 cm sous la surface du sol actuel (fig. 9). Nous avons pu observer, outre des niveaux datés du 19^e siècle en

lien avec la construction d'une vaste canalisation, les niveaux de construction du mur (fig. 10). Aucun mobilier ne vient attester la datation du mur. Nous n'avons pas observé de niveaux de circulation.

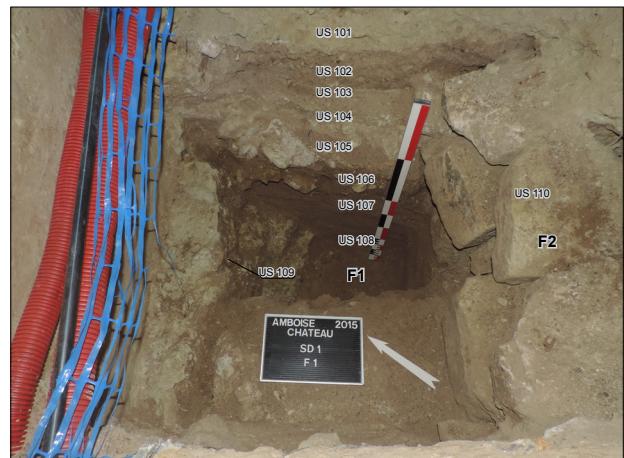
Figure 11 : vue du fait F1 dans le sondage 1

Par ailleurs, un vaste creusement a été découvert dans le fond du sondage (fig. 11). Le bord nord de ce fait est apparu dans le fond du sondage sur toute sa largeur. Le creusement se prolonge de part et d'autre des bords du sondage. Pour des raisons de sécurité, nous avons pu l'observer sur une longueur de 50 cm seulement, jusqu'à 1,70m sous la surface du sol actuel et le fond n'était pas encore atteint. En l'état de nos observations, nous ne pouvons être certain de la fonction de ce creusement (fosse ou tranchée) ni même de sa datation. Nous pouvons seulement affirmer que son comblement est antérieur aux niveaux de mortier et de tuffeau de construction du mur. Ce comblement a pu s'effectuer juste avant la construction du mur, mais le creusement a pu intervenir bien avant sa construction. Il pourrait s'agir ici, éventuellement de la trace d'une fosse défensive barrant le passage vers la porte du château.

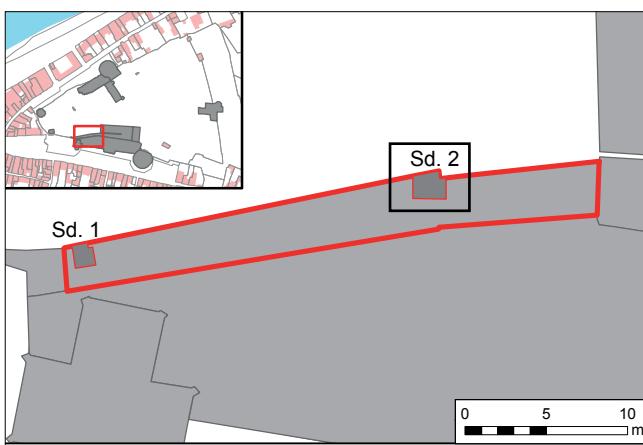
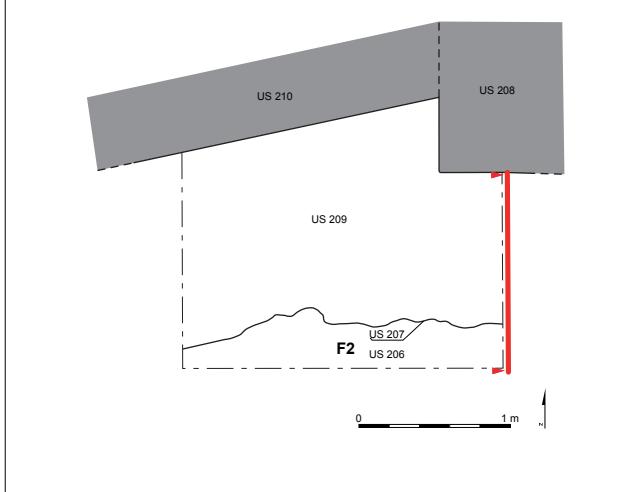
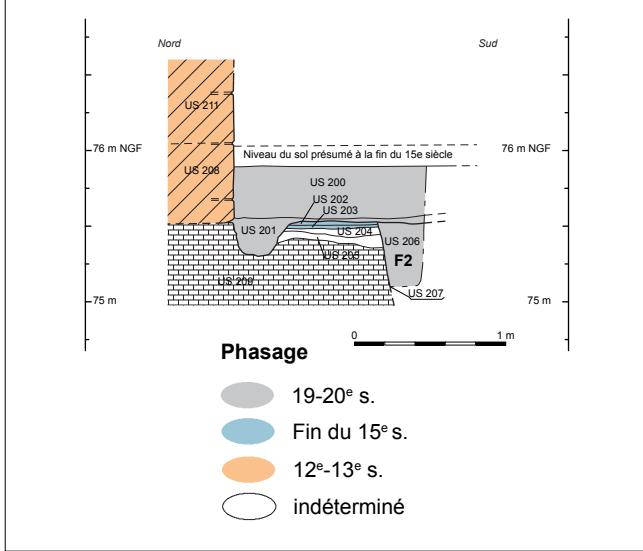
Figure 14 : plan et coupe du sondage 2

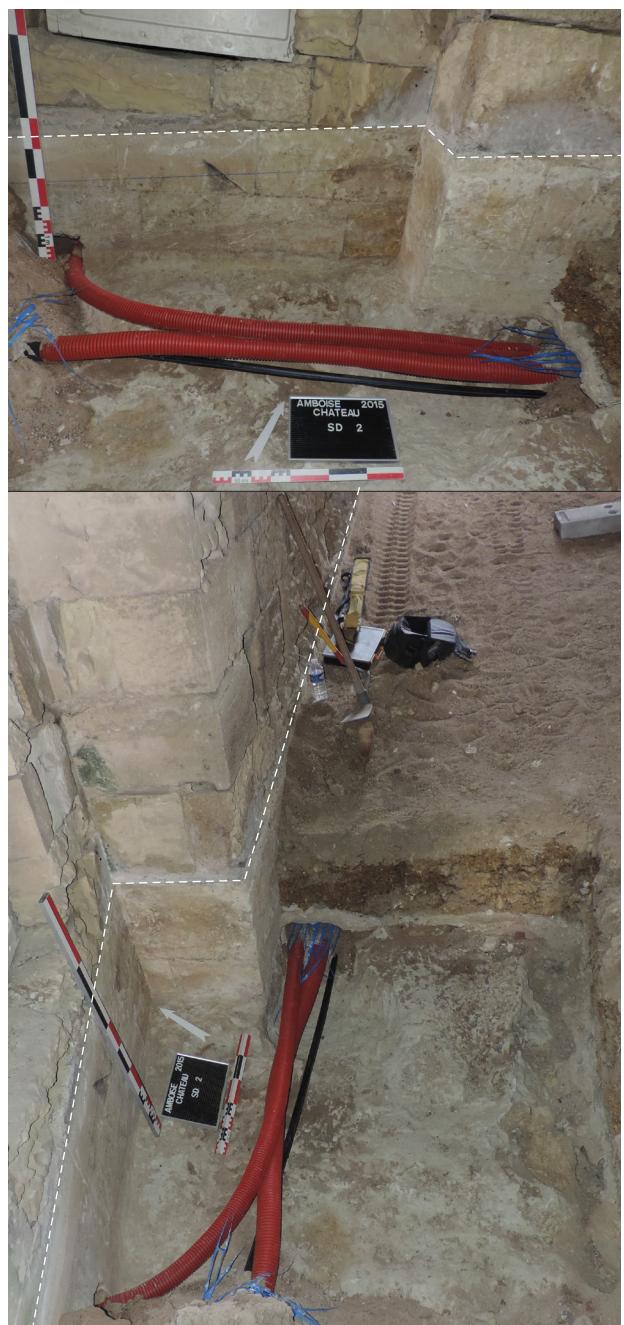
Figure 15 : vue de la limite de l'érosion des parements marquant l'emplacement d'un sol ancien

Aucun niveau de sol contemporain de la tour de la Herse ou du couloir voûté n'a été observé. Néanmoins, l'état de conservation des deux premières assises des deux murs (UA 208 et 210) indique qu'elles ont toujours été sous la surface du sol et qu'elles n'ont subi aucune érosion qui est pourtant forte ici sous l'effet d'un important courant d'air. Les sols de la fin du 15^e siècle étaient donc situés au même niveau que les sols actuels (fig. 15).
