Rapport de diagnostic archéologique

Château-Renault

Le Château, Tour de l'horloge

Sous la direction de
SAMUEL RIOU

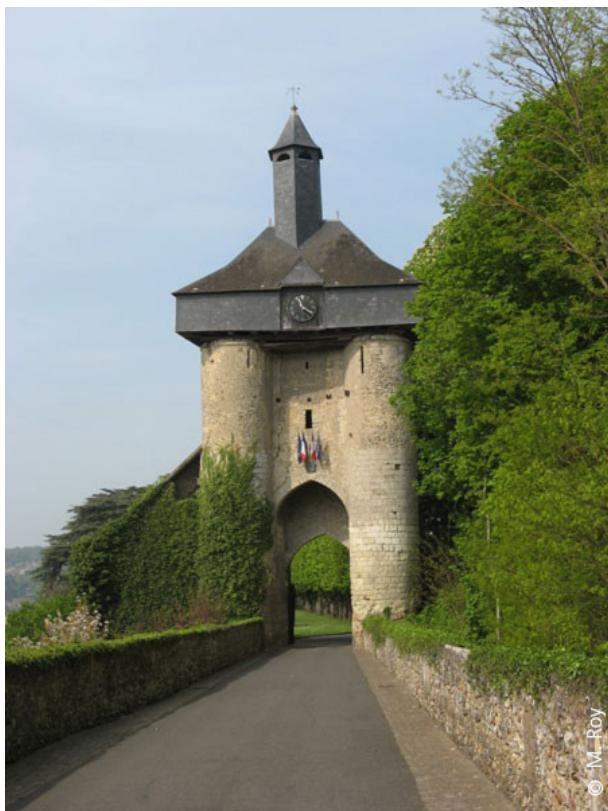
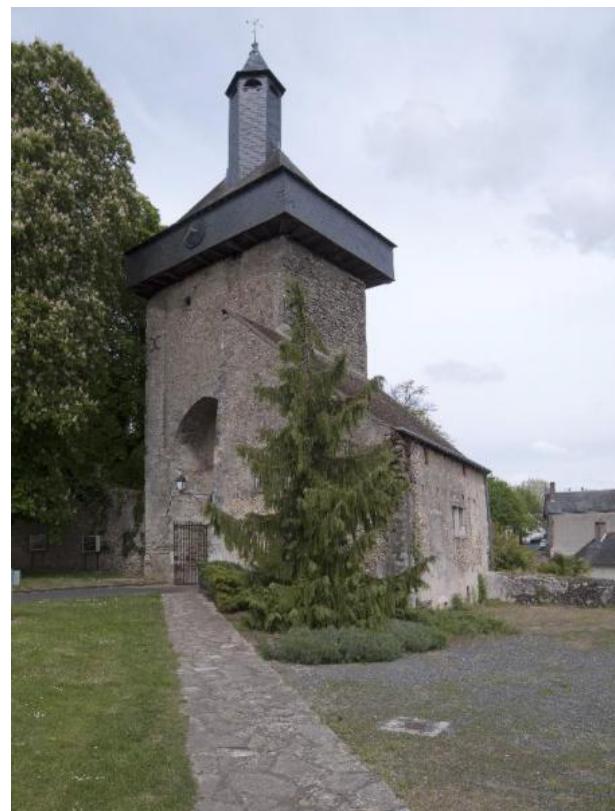
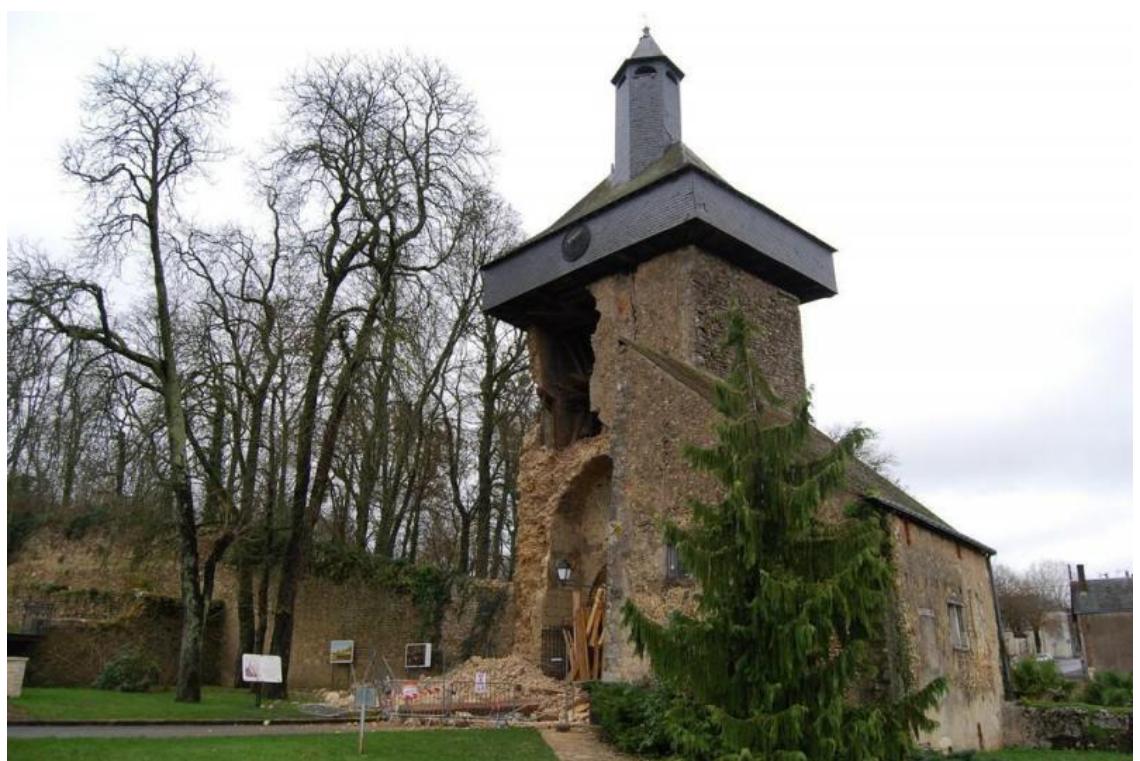
Figure 4 - Vues de la tour de l'Horloge du château de Château-Renault (37)

A - Vue de la tour depuis l'est

B - Vue de la tour depuis l'ouest

C - Vue de la tour depuis l'ouest après son effondrement partiel en décembre 2014

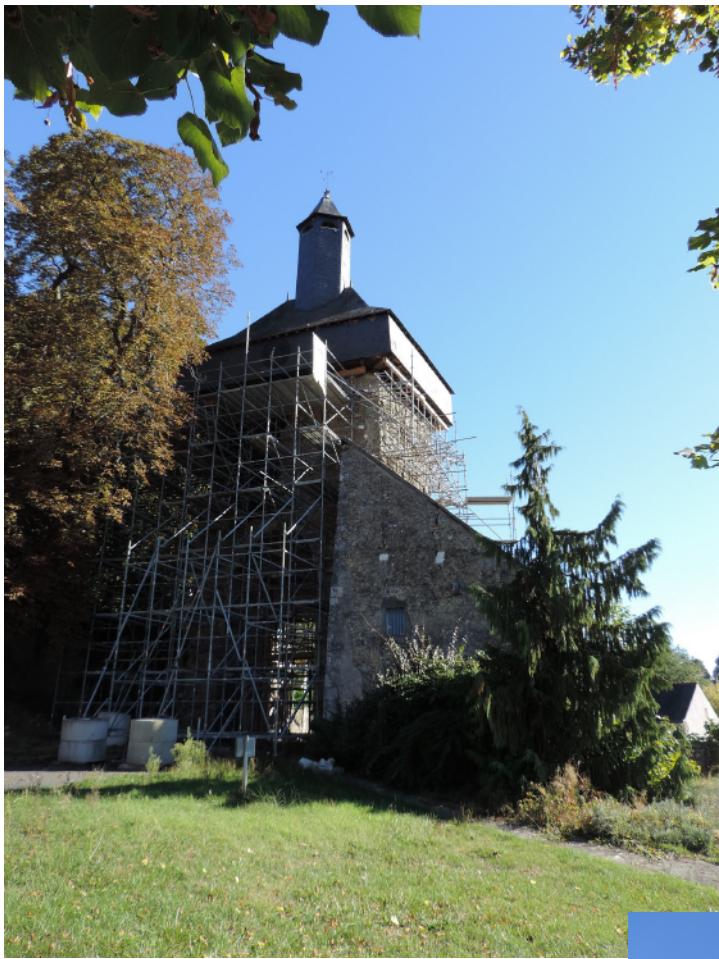
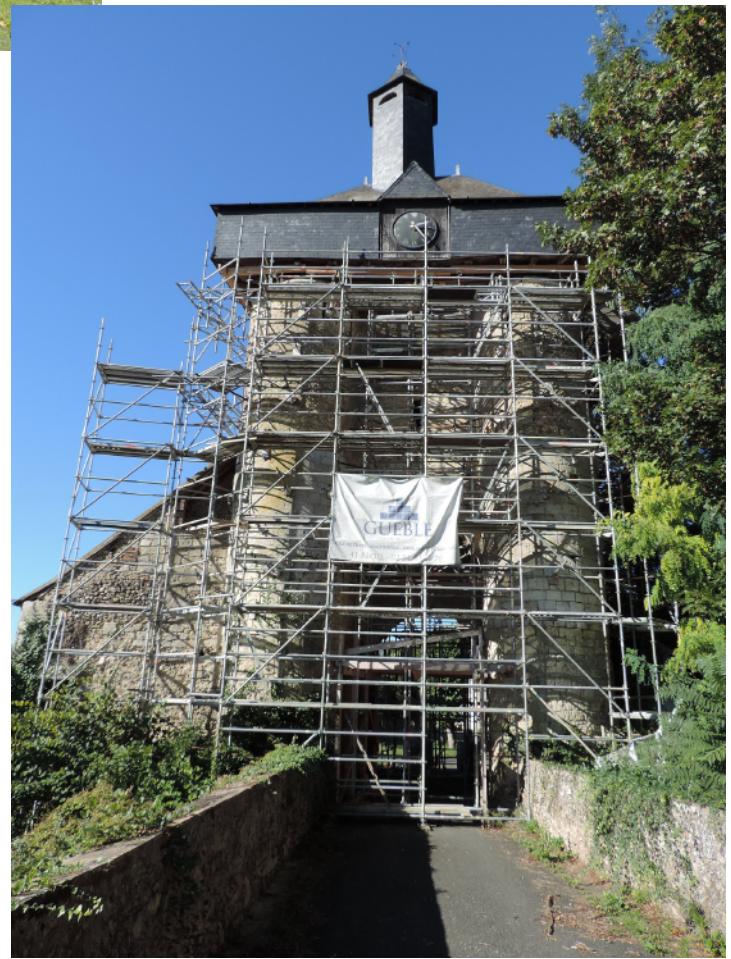
Figure 5 - Vues de la tour de l'Horloge après mise en place de l'échafaudage servant d'étais

A - Vue de la tour depuis l'ouest (Sadil)

B - Vue de la tour depuis l'est (Sadil)

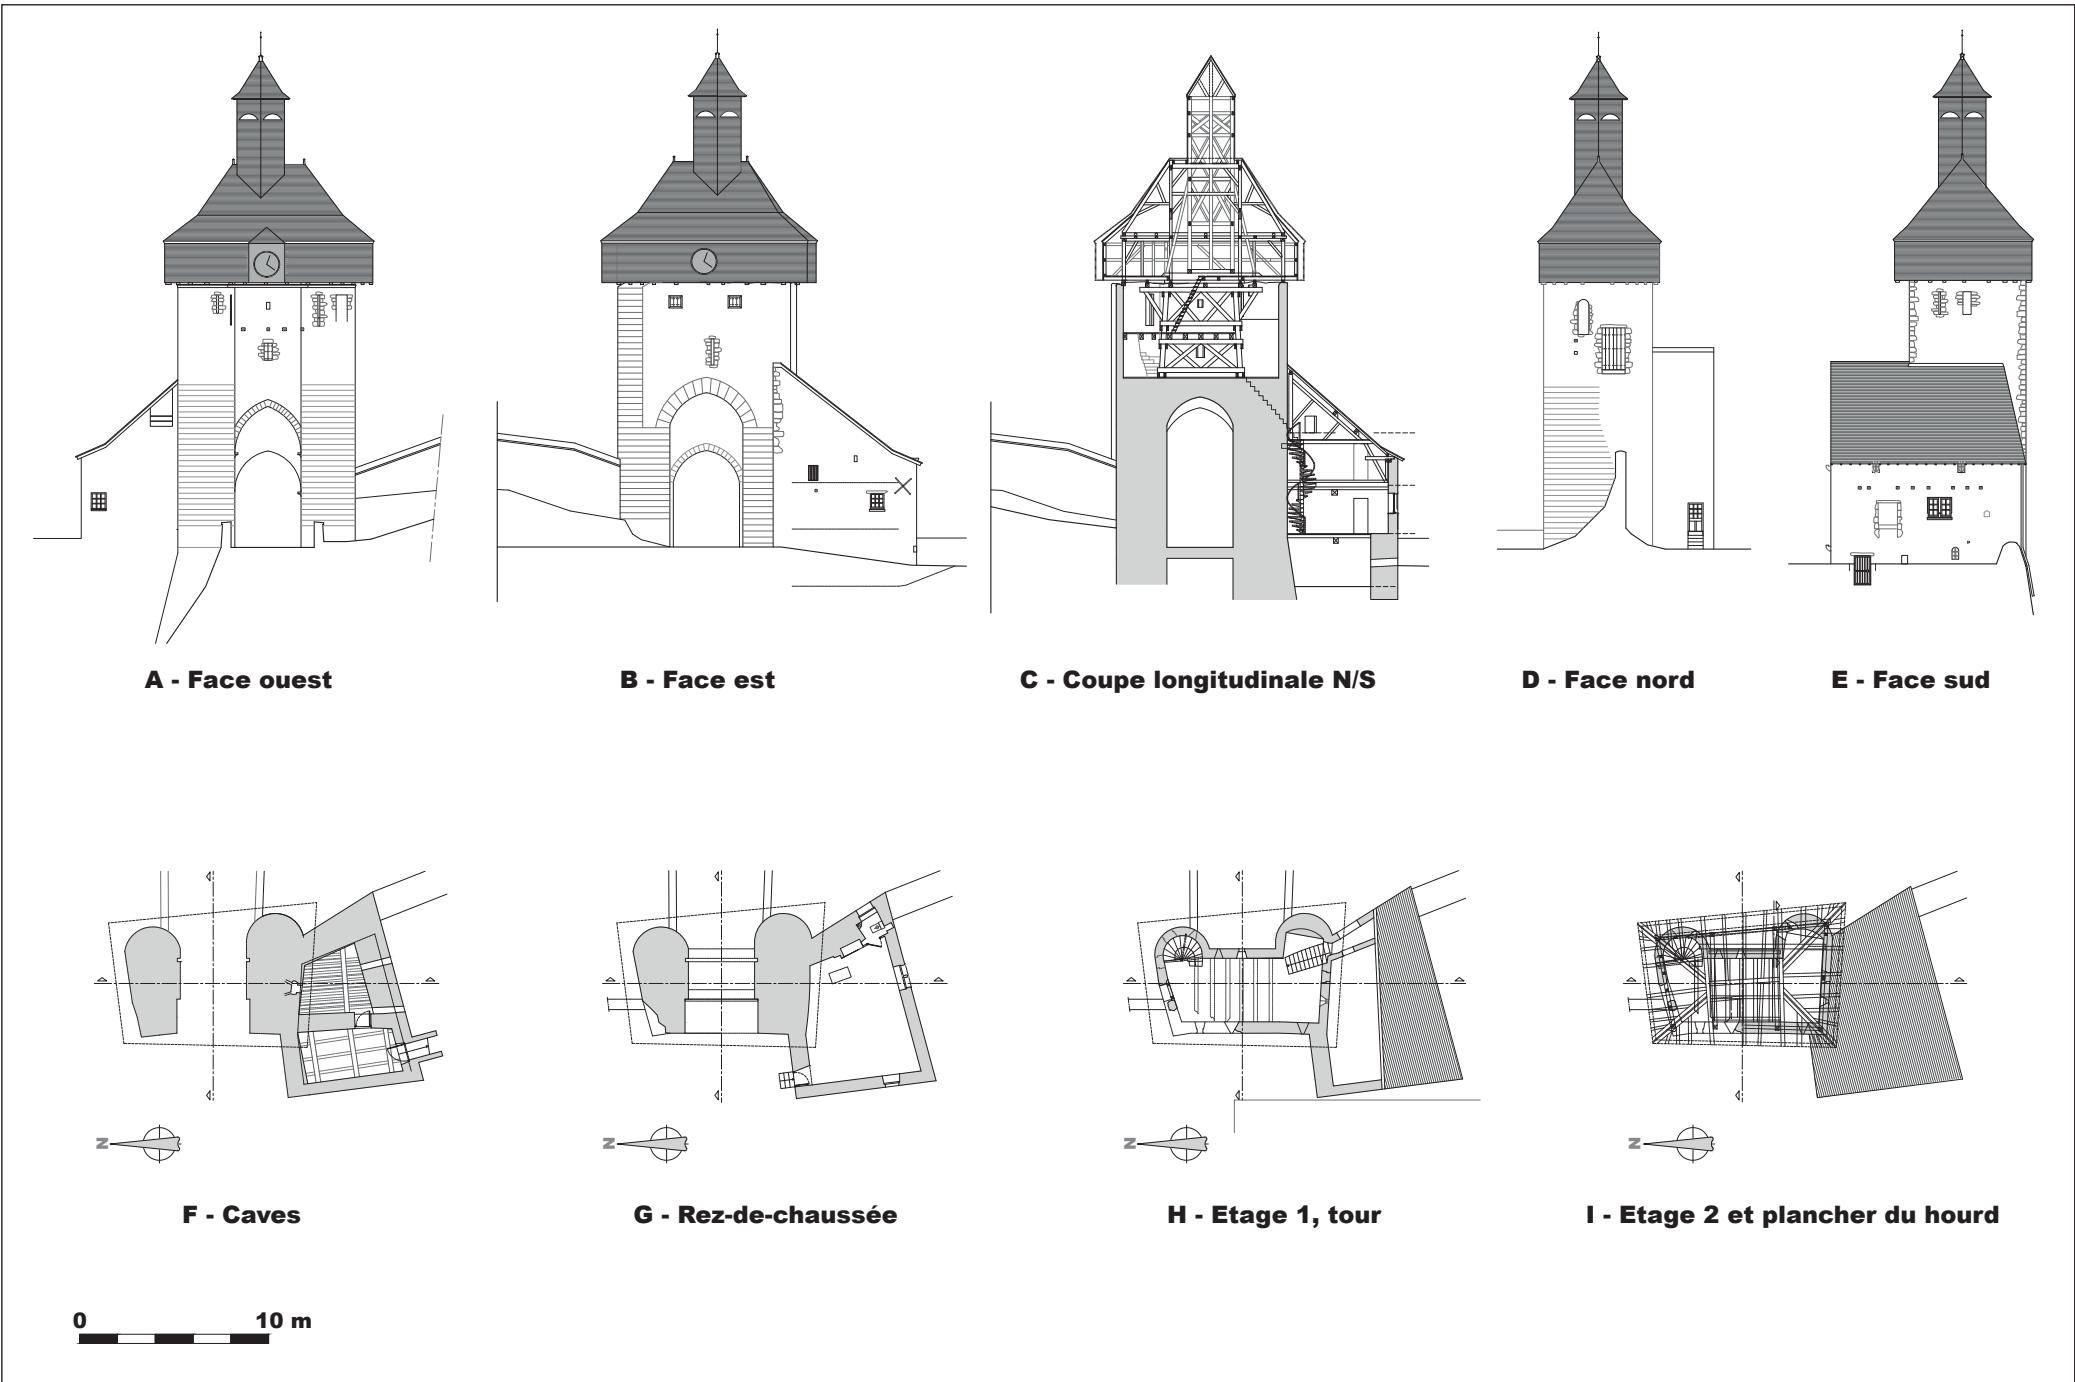
Figure 6 - Elévations projetées et plans actuels de la tour d'après le projet de restauration des architectes Bernard Ruel et Etienne Barthélémy

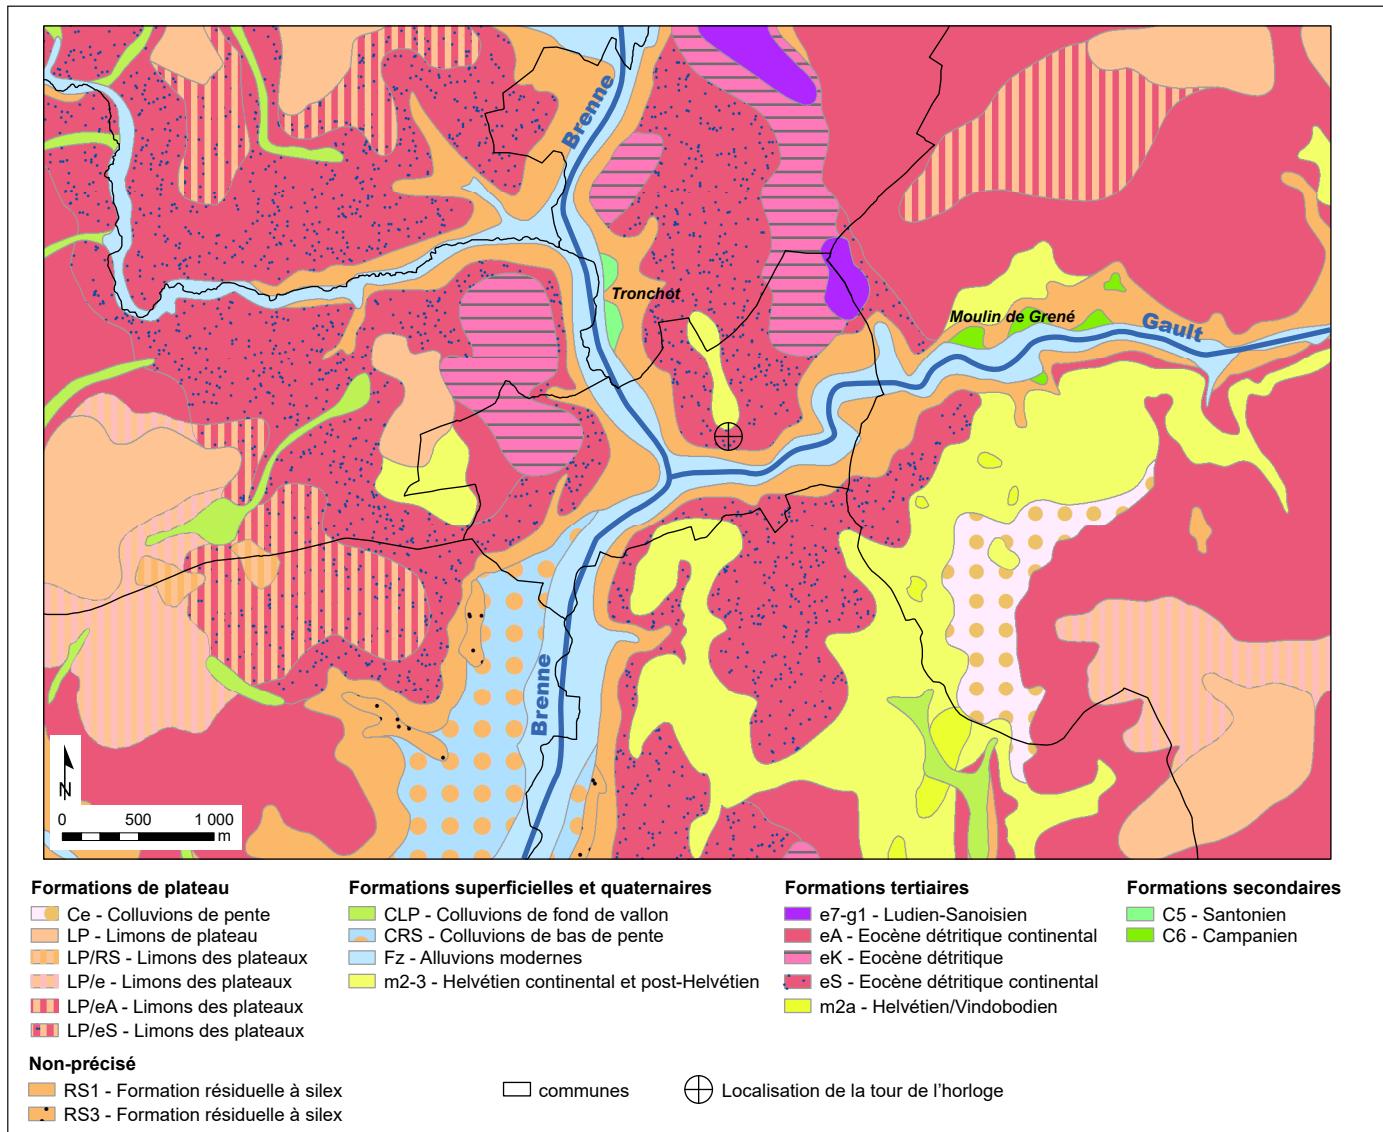
Figure 7 - Carte Géologique des environs de Château-Renault au 1/50000e, d'après BRGM n° 427 (Manivit, Desprez, Monciardini 1975)

Son sous-sol est composé de multiples faciès allant du Santonien à l'Helvétien (Manivit, Desprez, Monciardini 1975, [fig. 7](#)). Le socle calcaire du Crétacé n'affleure pratiquement pas et n'est que ponctuellement visible au pied de la Brenne, au lieu-dit *Tronchot* à 800 m au nord du château (craie de Villedieu ; C5), ou sur les bords du Gault, au lieu-

Pour nous, la construction de la tour est volontairement faite d'une maçonnerie mixte de moellons et de pierres de taille. Cette différence est sûrement le résultat d'une difficulté d'approvisionnement en calcaire local (fig. 7). Du coup, celui-ci a été réservé aux endroits où la

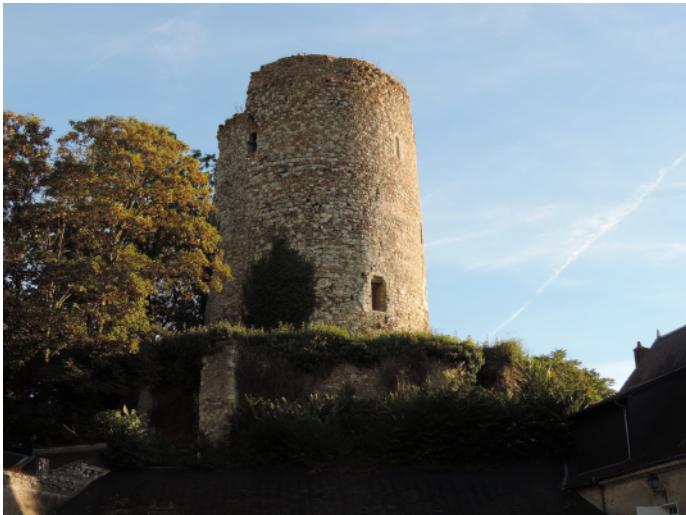
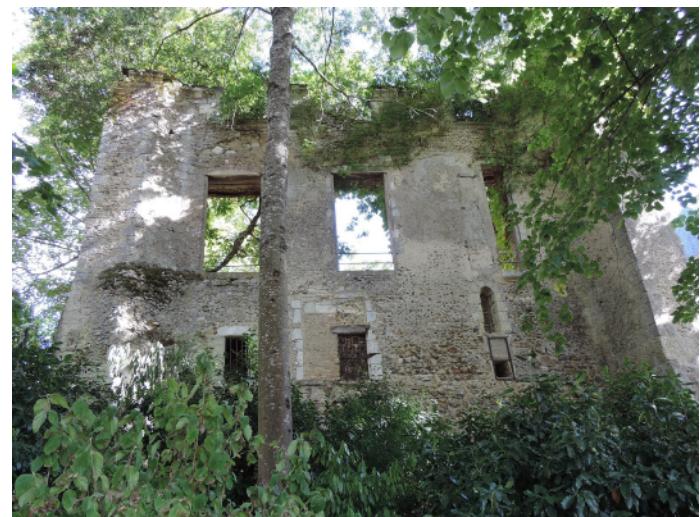
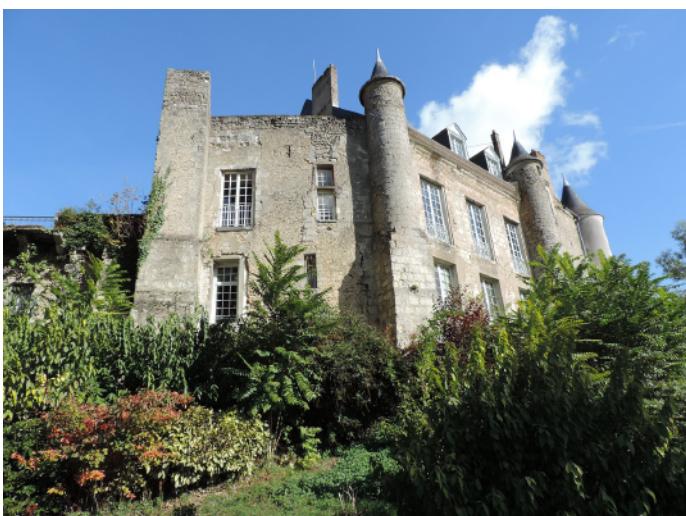
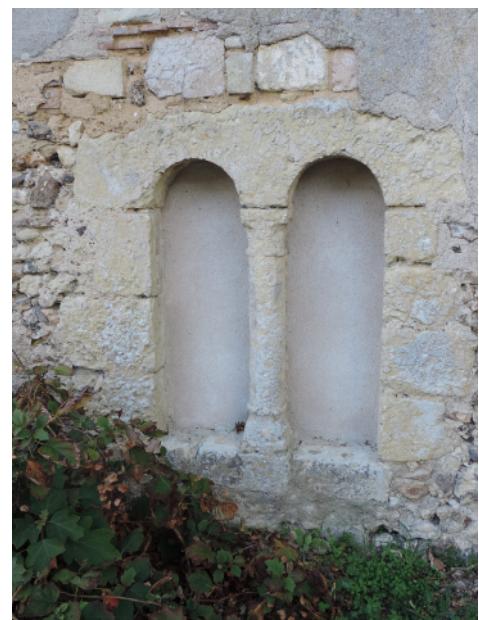
Figure 9 - Vues des vestiges du château de Château-Renault

A - Vue du donjon sur motte depuis l'ouest (Sadil)

B - Vue de l'aile septentrionale des logis depuis l'ouest (Sadil)

C - Vue de l'aile méridionale des logis depuis l'ouest (Sadil)

D - Vue depuis l'est des restes de la chapelle Saint-Jean-Baptiste dans l'aile septentrionale des logis (Sadil)

Huteau (Huteau 1988 : 281-282) reprend l'information et fait appartenir à cette chapelle les deux baies géminées présentes dans la partie basse du mur oriental de cette partie des logis, qu'elle date du 12^e siècle (fig. 9d). On peut ajouter à ces vestiges la fenêtre en plein cintre visible sur le parement extérieur du mur occidental (fig. 9b). Pour autant, Benjamin Lefèvre ne relie pas ces éléments architecturaux avec les mentions de la chapelle Saint-Jean-Baptiste et laisse penser qu'elle n'est pas localisable (Lefèvre 2009 : 5, légende de la carte 2).

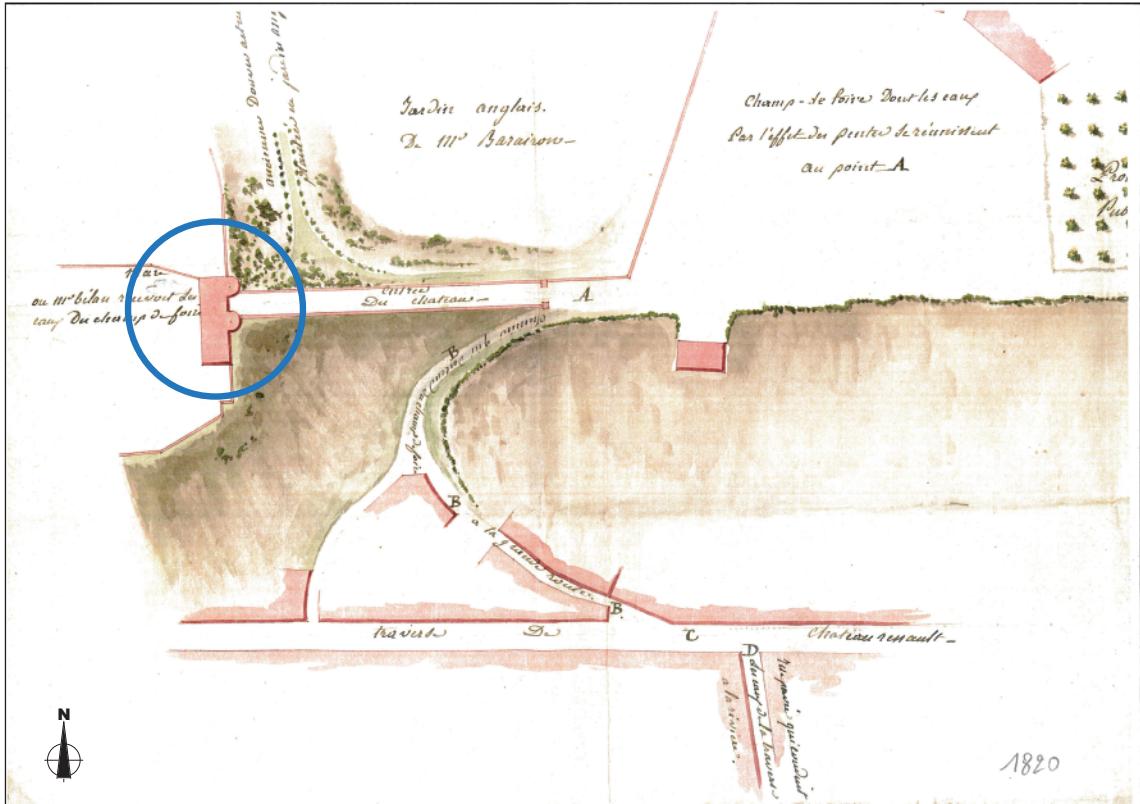
A - Représentation de la tour de l'horloge sur un plan de 1820 (Archives Municipales de Château-Renault)

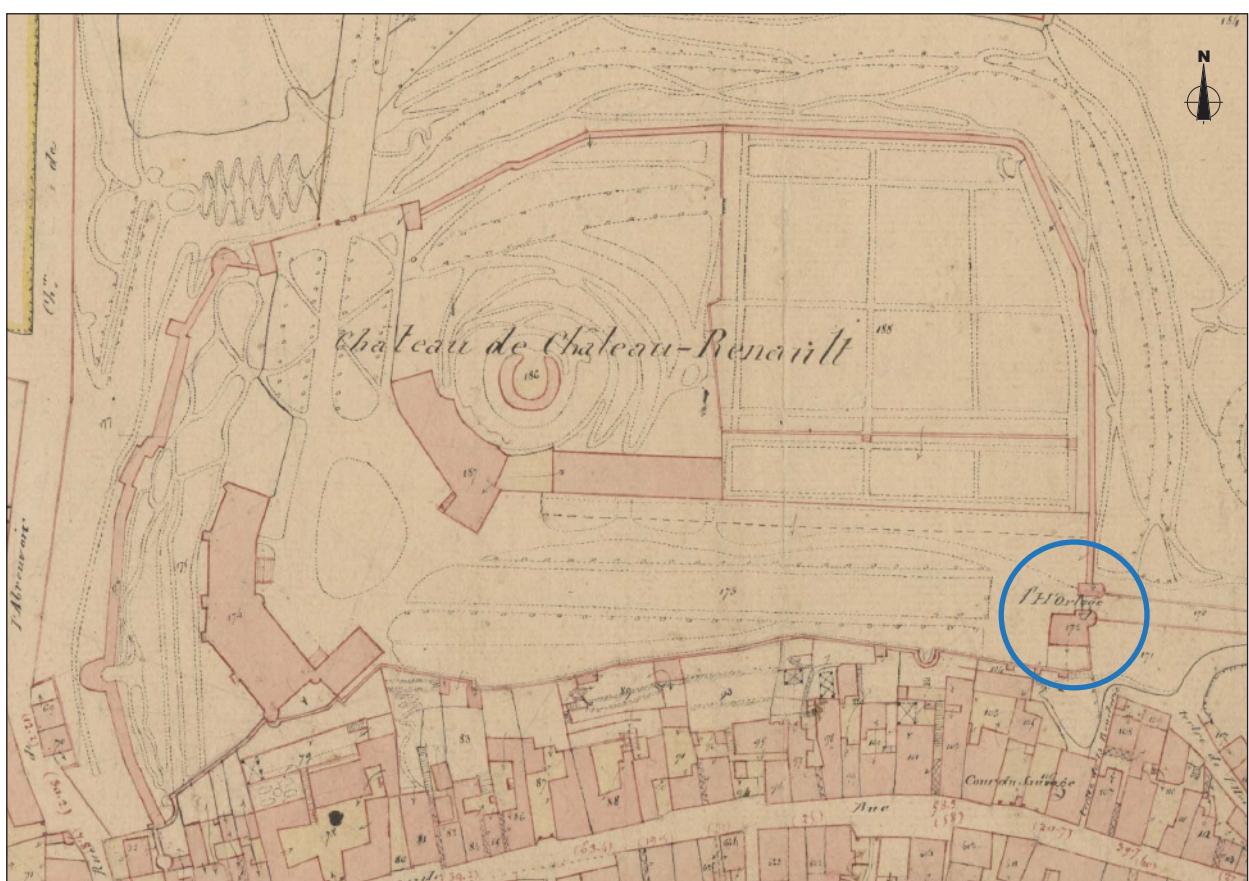
B - Représentation de la tour de l'horloge sur le cadastre de 1836 (FRAD037 3P2/063)

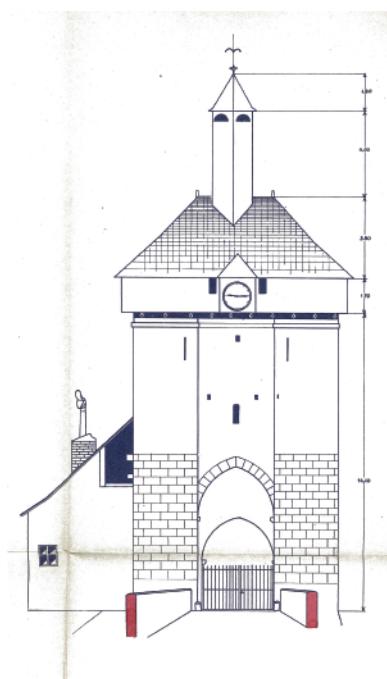
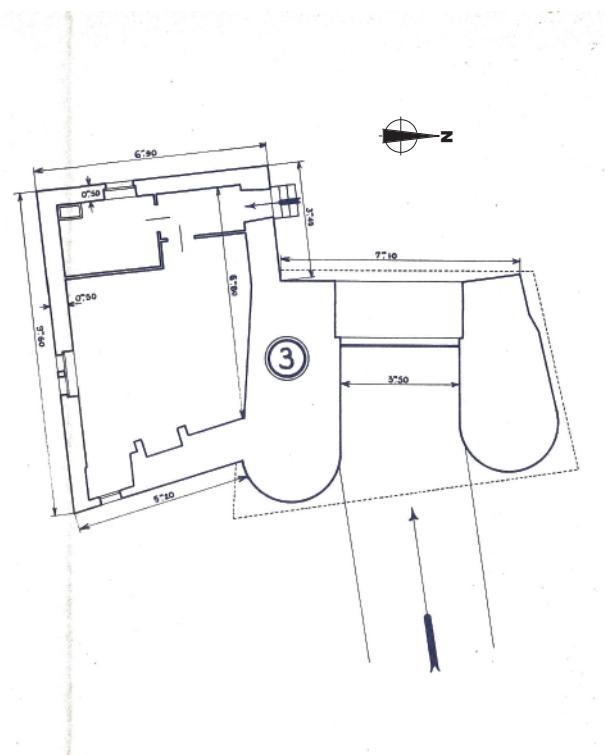
B - Relevé de la tour par le Cabinet Galtier en 1948 (Archives Municipales de Château-Renault)

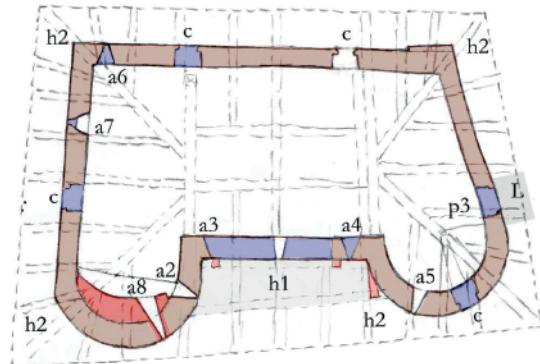
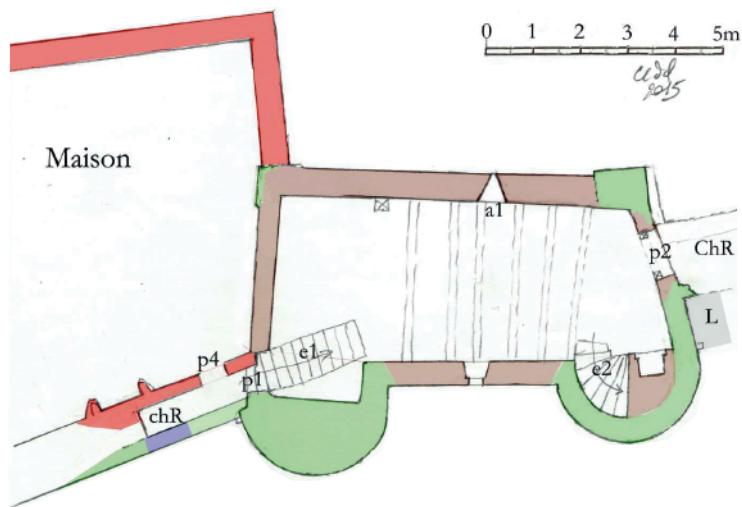
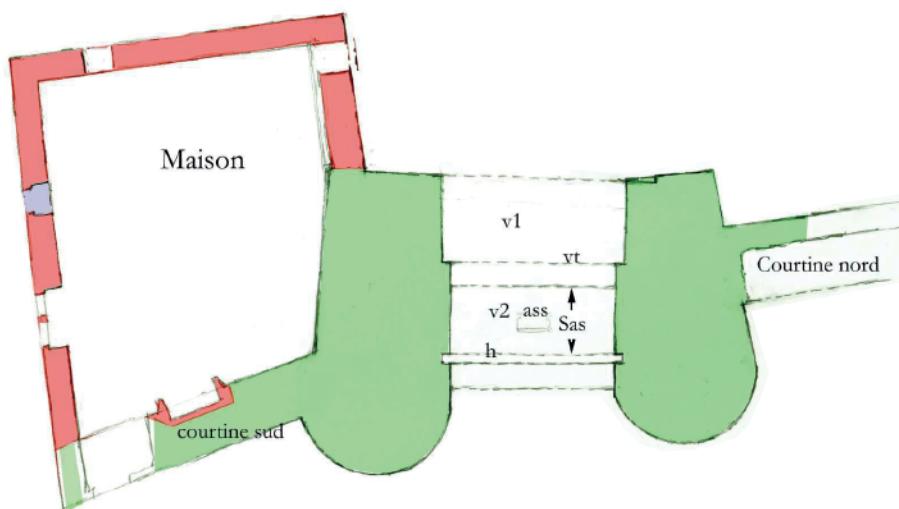
Figure 12 - Plans chronologiques des différents étages de la tour, par Christian Corvisier (Corvisier 2015 : 17-18)

A - 2^e étage de la tour

B - 1^{er} étage de la tour

C - Rez-de-chaussée de la tour

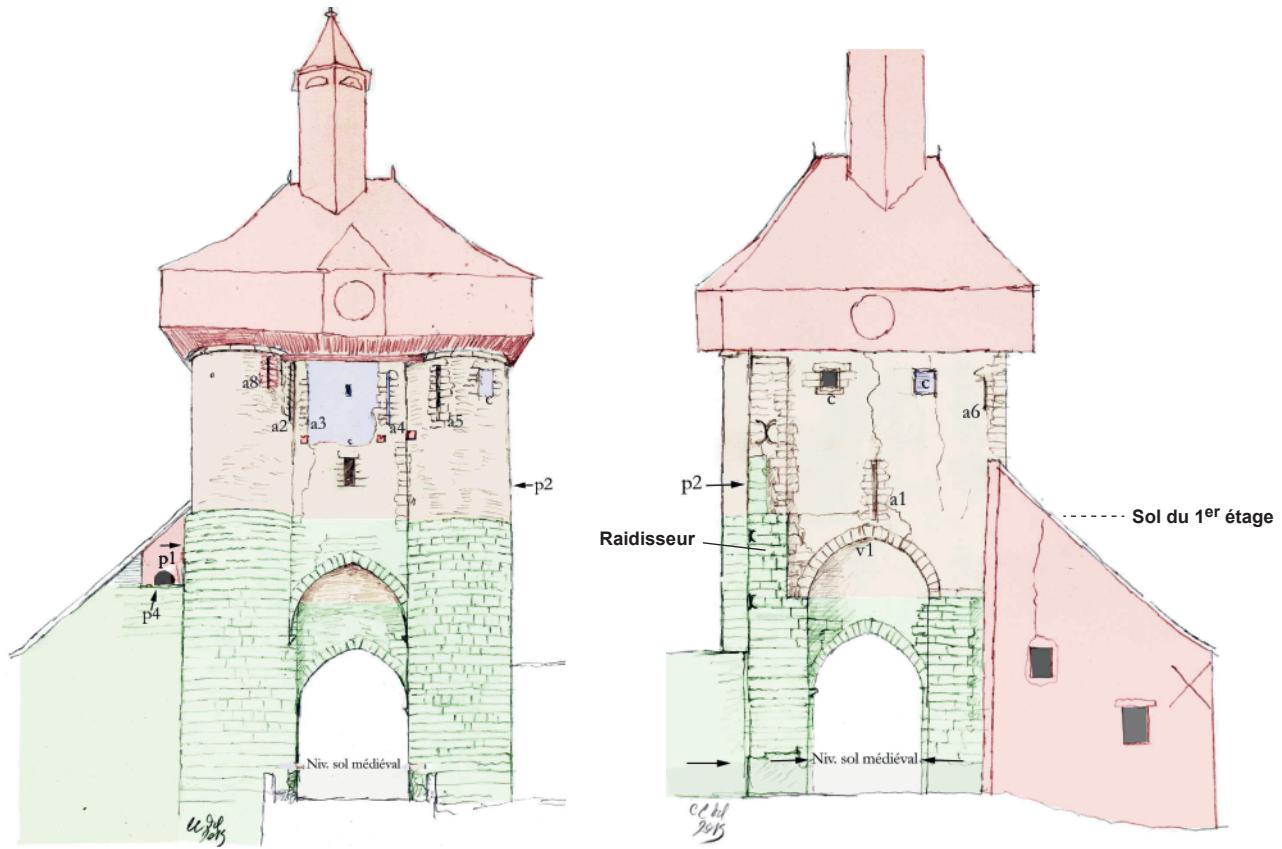
Figure 13 - Restitution chronologique des élévations de la porte de l'horloge du château de Château-Renault, par Christian Corvisier (Corvisier 2015 : 19-21)

A - Face est de la tour

B - Face ouest de la tour

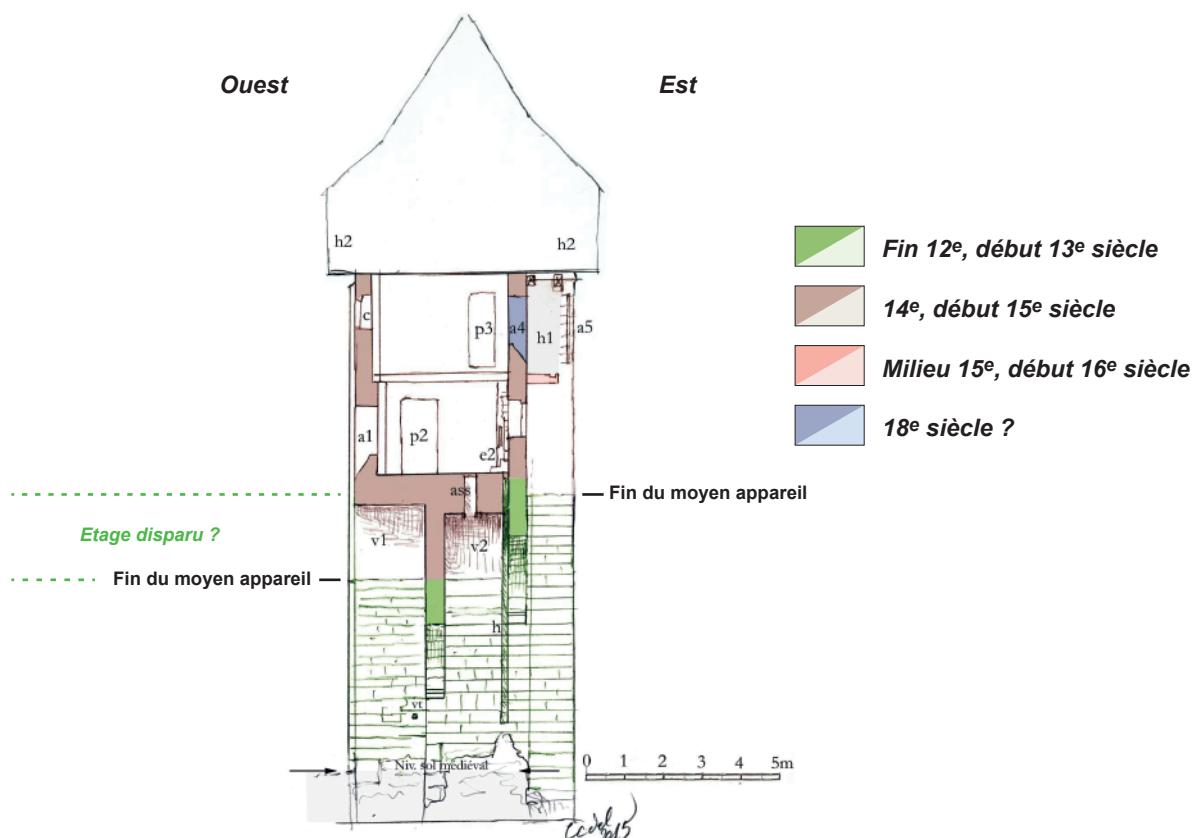
C - Coupe longitudinale E/O de la tour

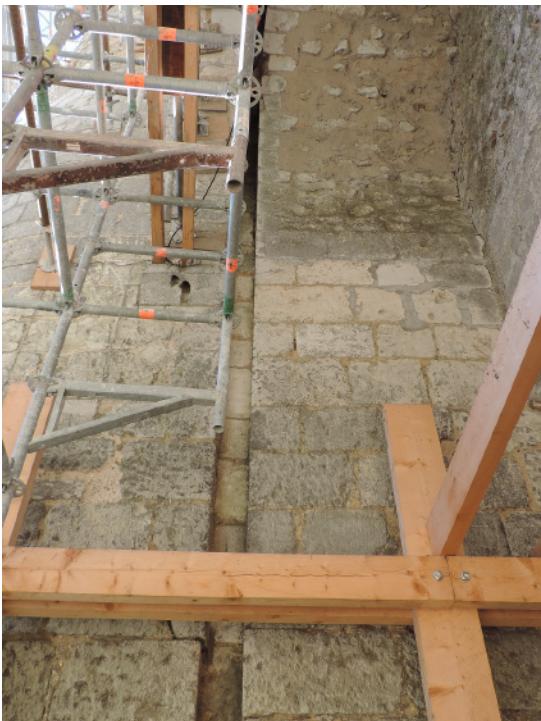
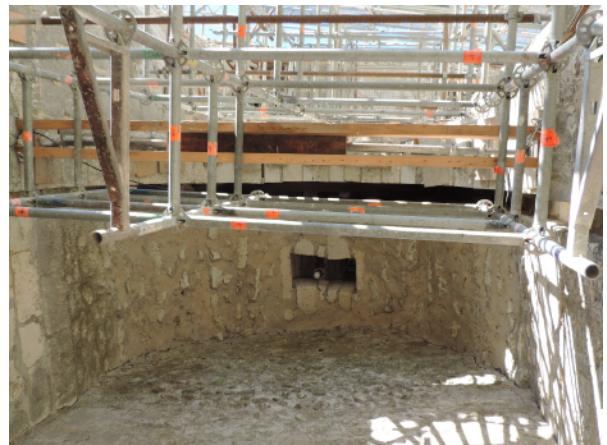
Figure 14 - Vues des défenses du passage d'entrée

A - Détail du couloir de herse dans la tourelle sud
(Sadil)

B - Vue de l'assomoir et du couloir de herse dans la voûte v2 (Sadil)

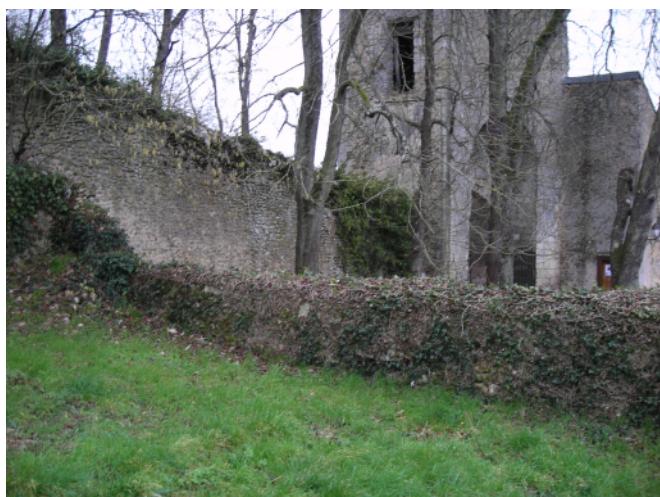
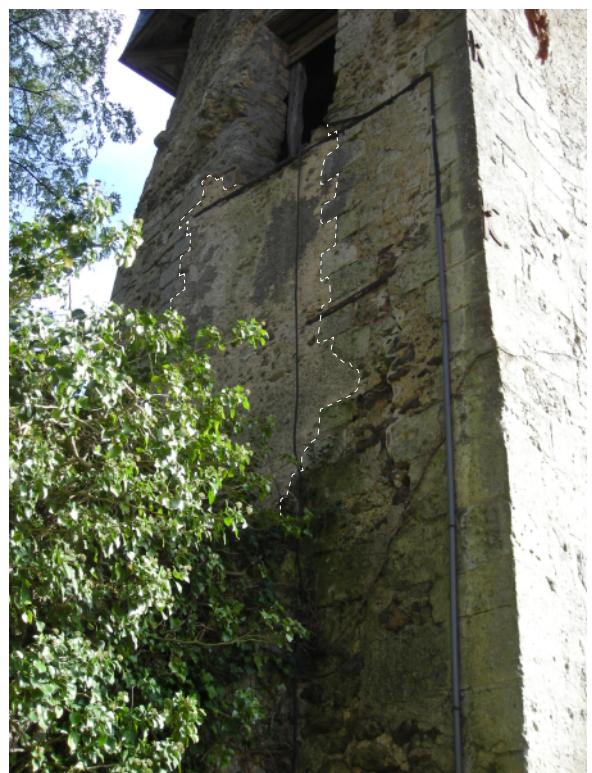
Figure 15 - Vues de la courtine nord

A - Vue de la courtine nord depuis le nord,
avant effondrement (Service Patrimoine de Château-Renault)

B - Détail depuis le nord de la destruction
ragréée de la partie supérieure de la
courtine nord, avant effondrement
(Service Patrimoine de Château-Renault)

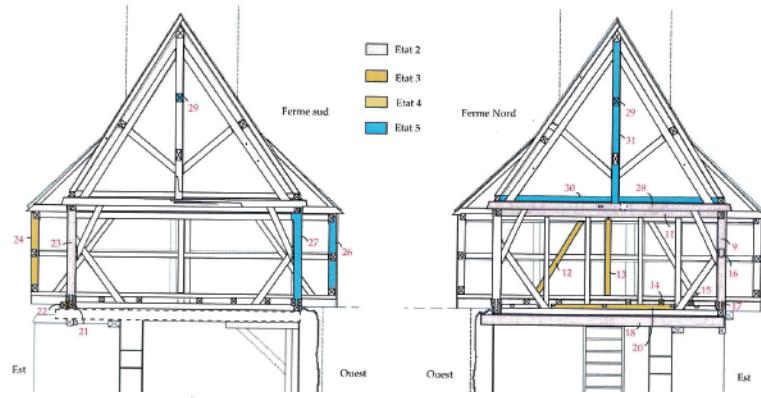
A - Localisation des bois datés en coupe

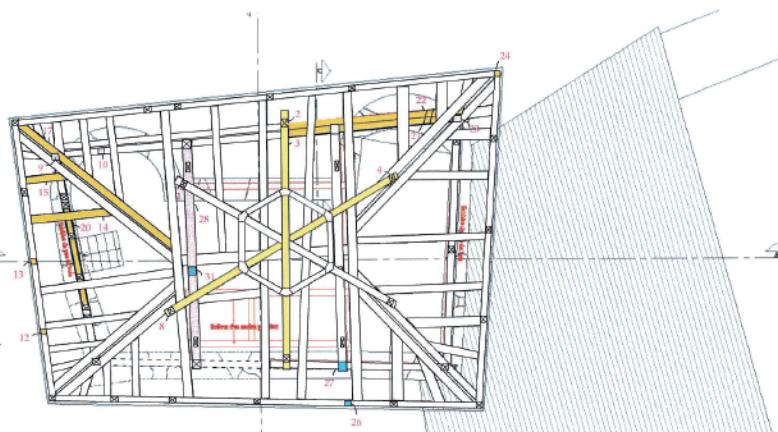
B - Localisation des bois datés en plan

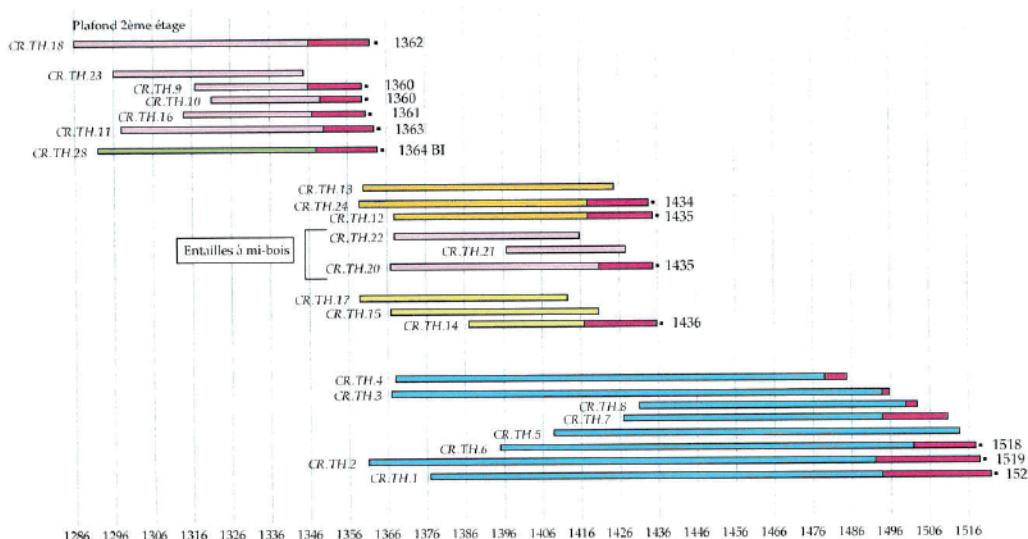
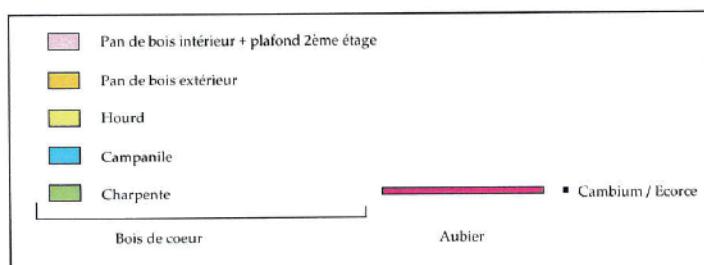
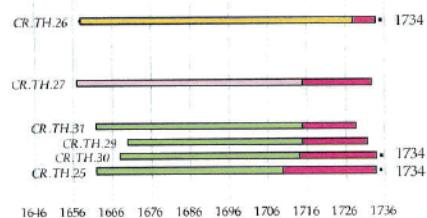
Figure 16 - Synthèse des datations par dendrochronologie (Perrault 2016 : 22-24)

C - Bloc-diagramme présentant les différentes phases d'abbattages des arbres par structure

Pour ce qui est de la date de construction du campanile de la tour, elle semble correspondre à l'année 1523 ou très peu après. En effet, non seulement cette année correspond au millésime inscrit sur la cloche mais c'est aussi l'année de mise en œuvre la plus récente possible des bois de sa charpente dont les arbres ont été abattus entre 1518 et 1523 (Perrault 2016 : 14, [fig. 16](#)).

travaux mais leur importance indique un apport assez conséquent de crédits dans le but de restaurer les pièces de la tour tout en abandonnant les attributs de sa défense. On cherche donc toujours à s'en servir mais pour une fonction différente qu'il est difficile de saisir car aucun élément de confort, ni aucune structure artisanale ne semble y avoir été installé. Cette dernière grande réfection de la tour est peut-être contemporaine de la dernière campagne de restauration de la charpente, datée vers 1735 par la dendrochronologie (Perrault 2016 : 14, échantillons 1 à 8, [fig. 16](#)).

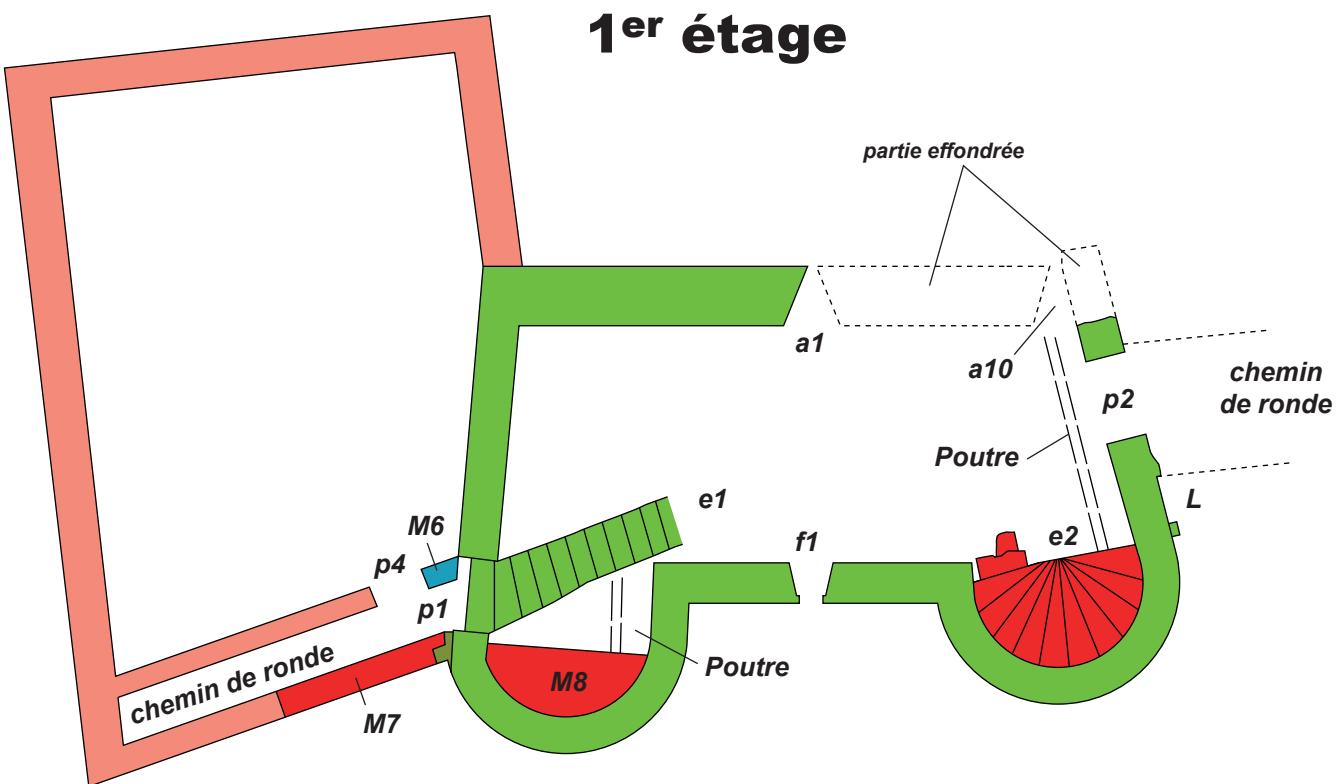
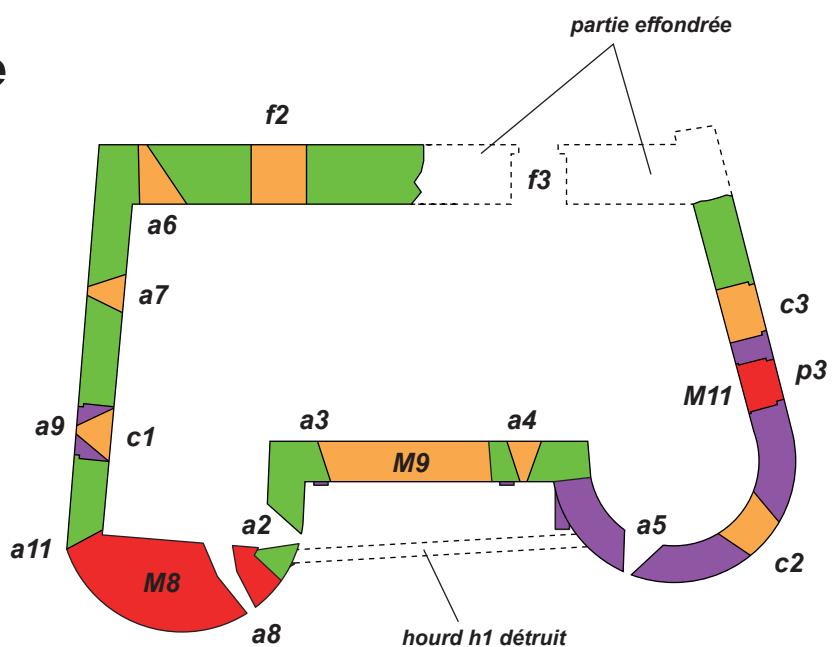
Figure 18 - Plans des étages de la tour

1^{er} étage

2^e étage

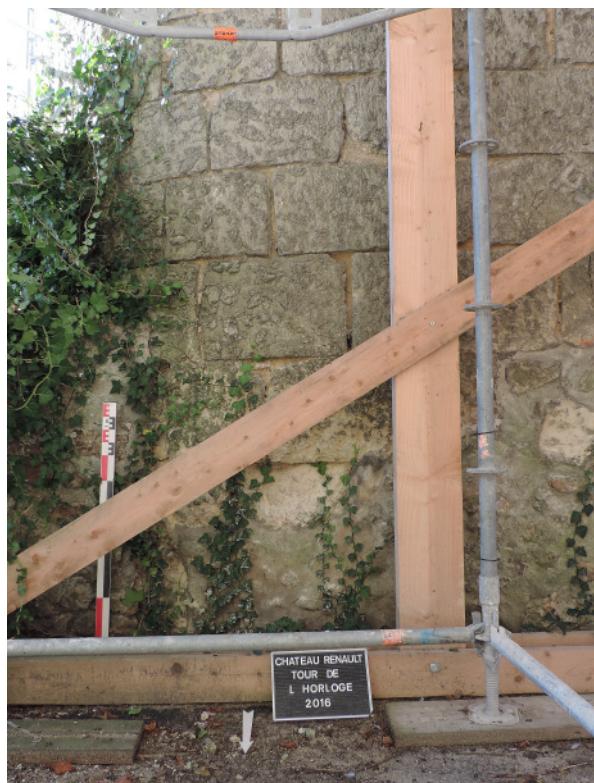
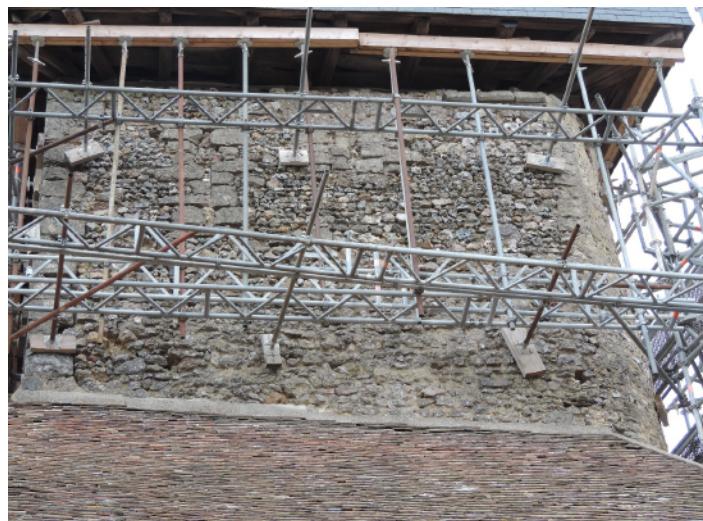
Figure 19 - Vues des différents types d'appareil de la tour

A - Détail du moyen appareil de pierre de taille de la tourelle sud (Sadil)

B - Vue des moellons des étages de la tour (Sadil)

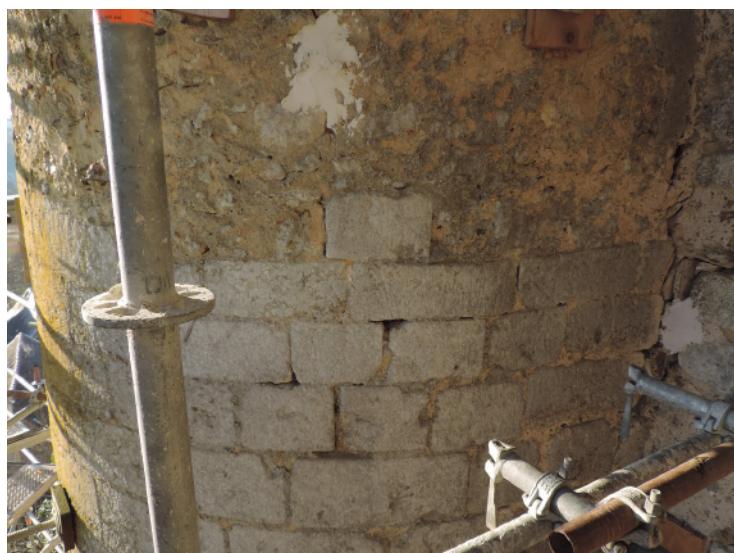
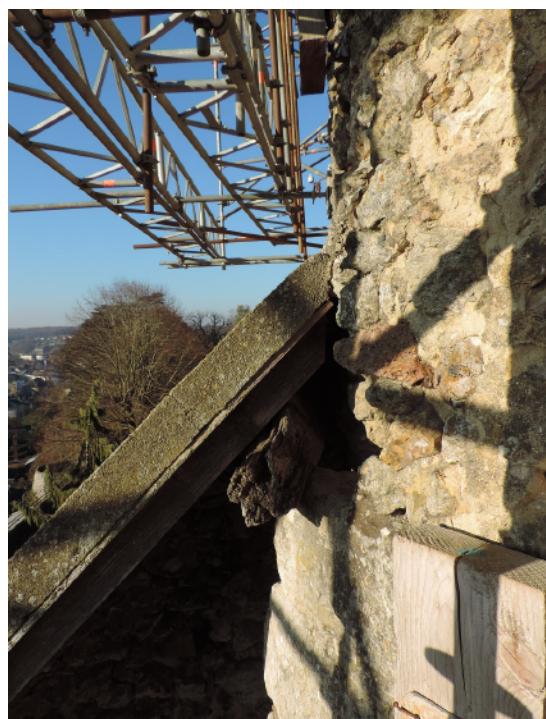
Figure 20 - Détails de la transition entre les appareils

A - Détail de la transition entre les deux types d'appareil sur la tourelle sud (Sadil)

B - Détail du léger retrait du parement des étages par rapport au rez-de-chaussée (Sadil)
