Rapport de diagnostic archéologique

Château-Renault

Le Château, Tour de l'horloge

Sous la direction de
SAMUEL RIOU

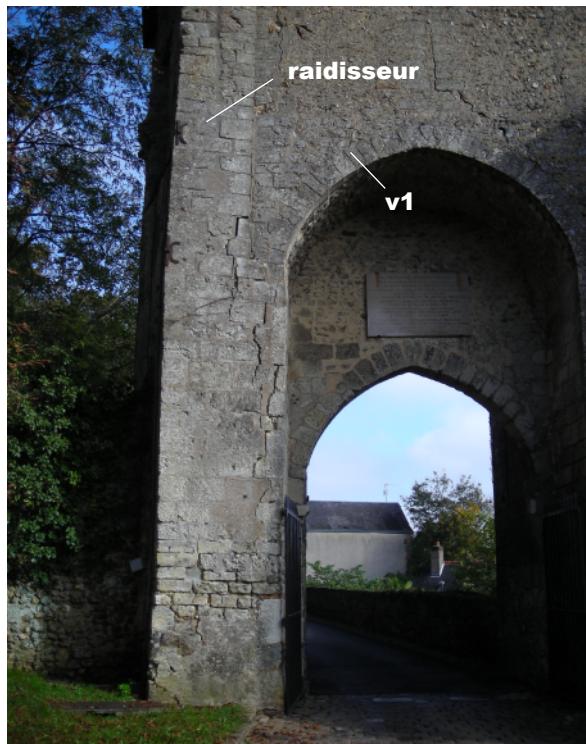
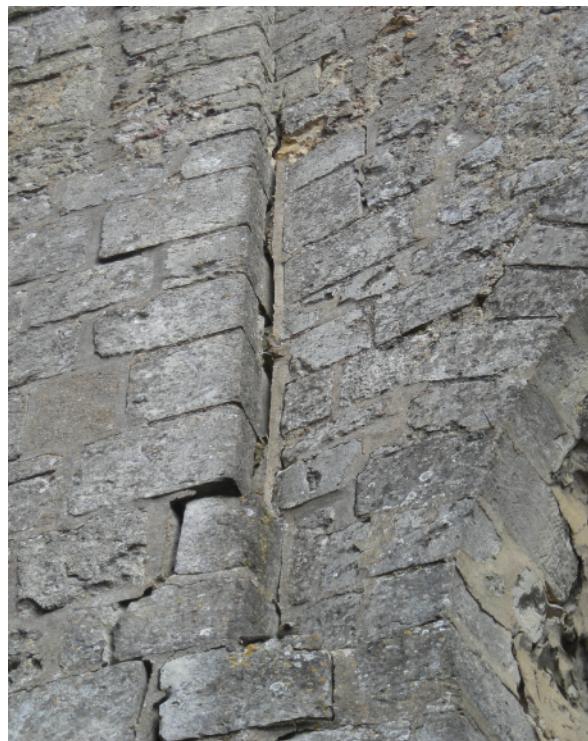
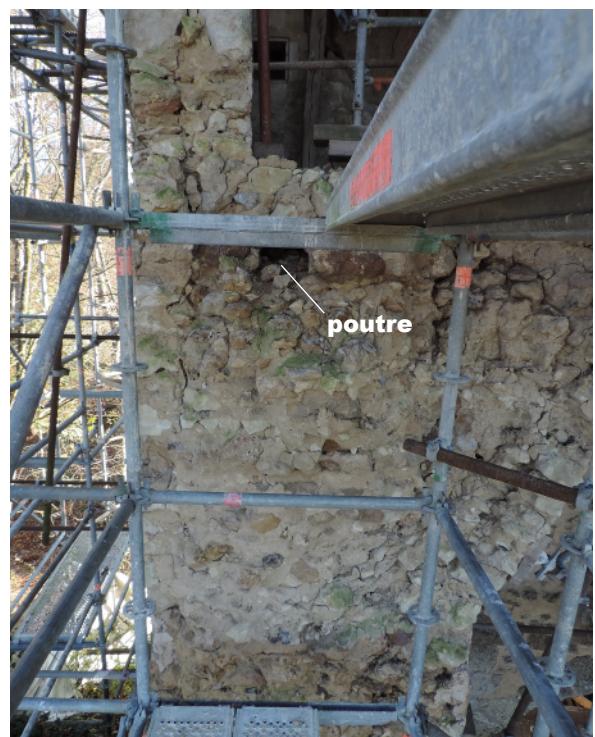
Figure 21 - Vues du «raidisseur» dans l'angle nord-ouest de la tour avant et après effondrement

A - Vue du «raidisseur», avant effondrement, au nord de l'arrière-voussure (v1) et correspondant selon Christian Corvisier au reste du mur latéral nord d'un étage disparu (Service Patrimoine de Château-Renault)

B - Vue du blocage derrière le «raidisseur» plat effondré (Sadil)

B - Détail, avant effondrement, du chaînage régulier du «raidisseur» avec l'arrière-voussure (v1)
(Service Patrimoine de Château-Renault)

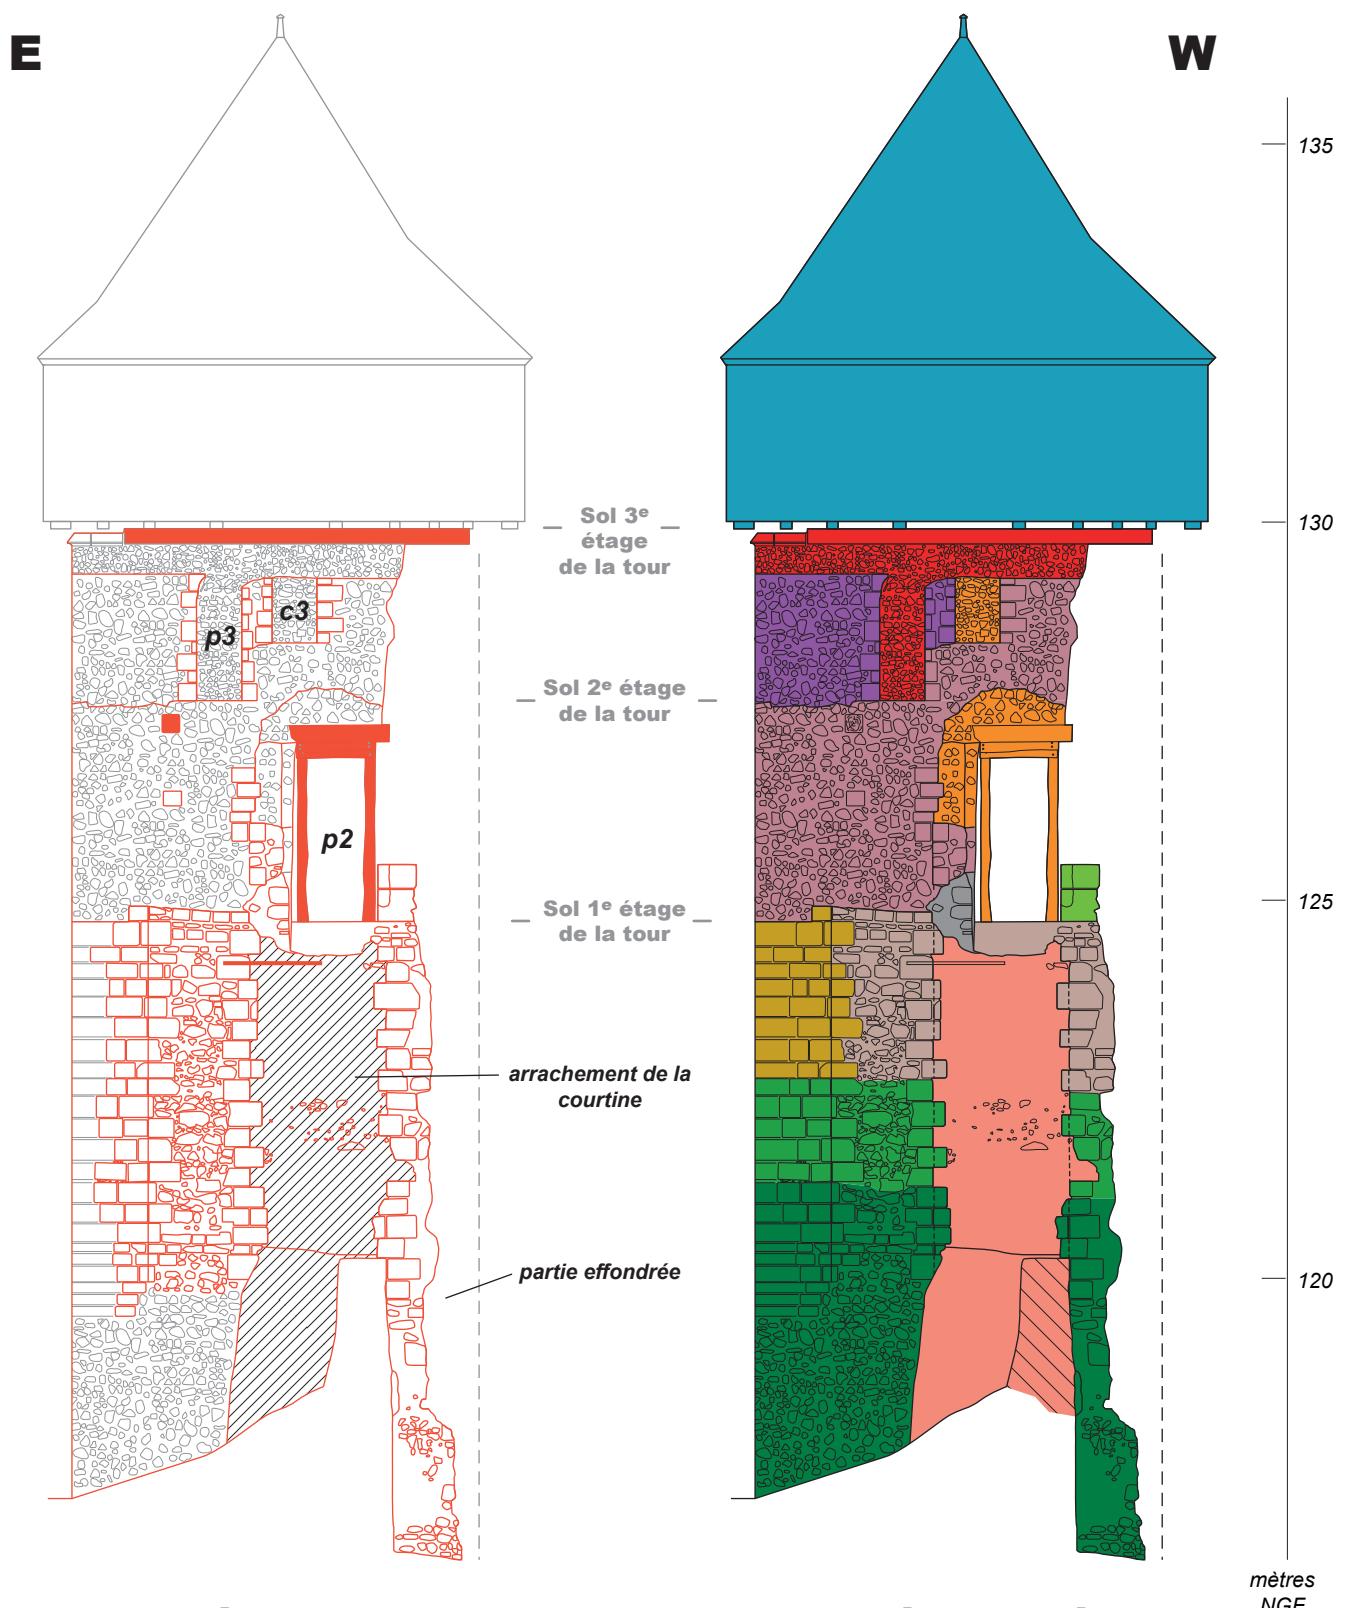
Figure 22 - Elévation du mur nord de la tour (Sadil)

Relevé brut

solidité de l'architecture ne devait pas faillir devant les assauts ennemis ; à savoir sur le devant et le revers des tourelles (fig. 22, 24 à 26), à l'intérieur du sas d'entrée (fig. 14a), sur les contrebutements, ainsi qu'aux angles de la tour ou de jonction avec les courtines (fig. 22). Ailleurs, les moellons de silex, extractibles sans difficulté sur l'éperon et ses environs, ont été logiquement préférés.

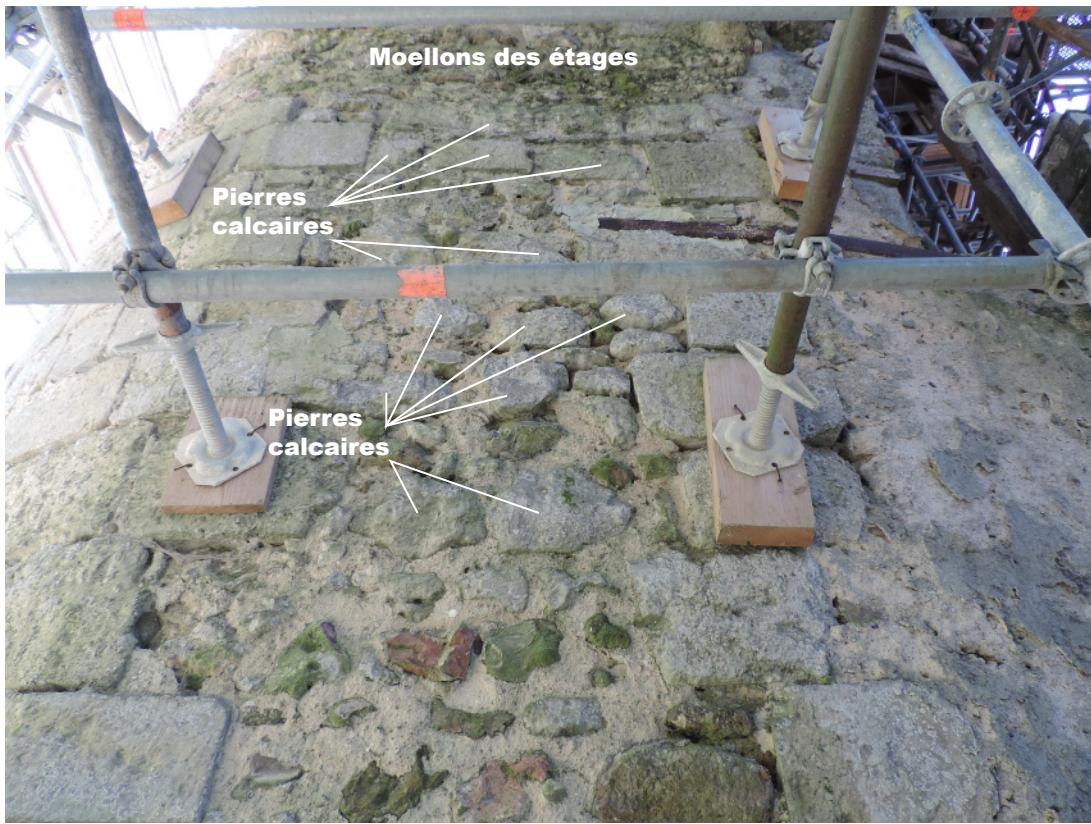
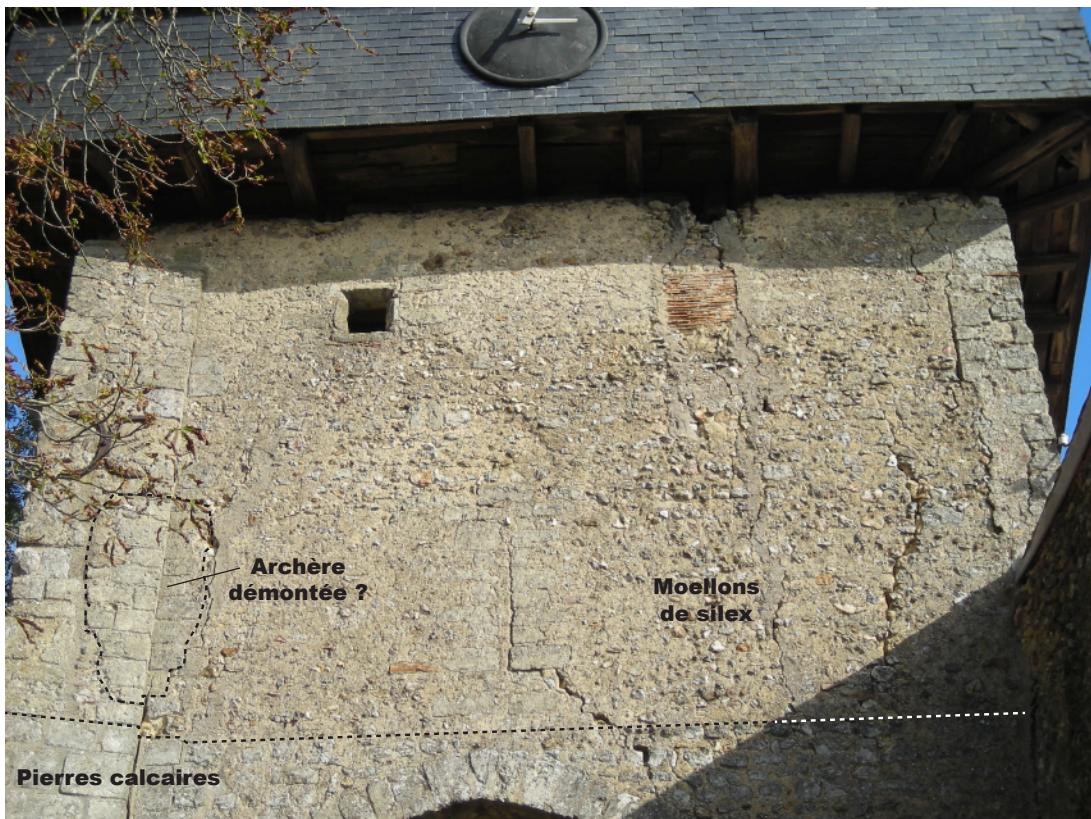
Figure 23 - Mise en oeuvre de moellons plus ou moins équarris en calcaire à la fin de la construction du rez-de-chaussée

A - Pierres de taille et moellons en calcaire du mur nord montés durant le même chantier
(Sadil)

B - Rupture horizontale visible dans la construction avant l'effondrement, au-dessus de l'arrière voussure v1 (Service Patrimoine de Château-Renault)

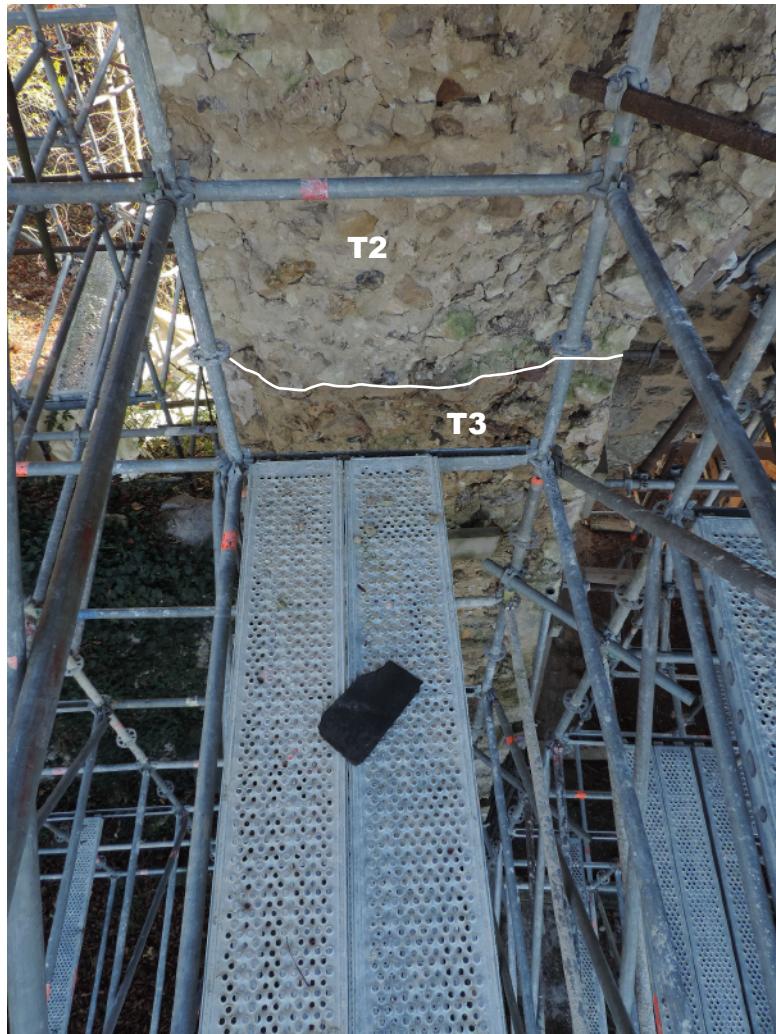
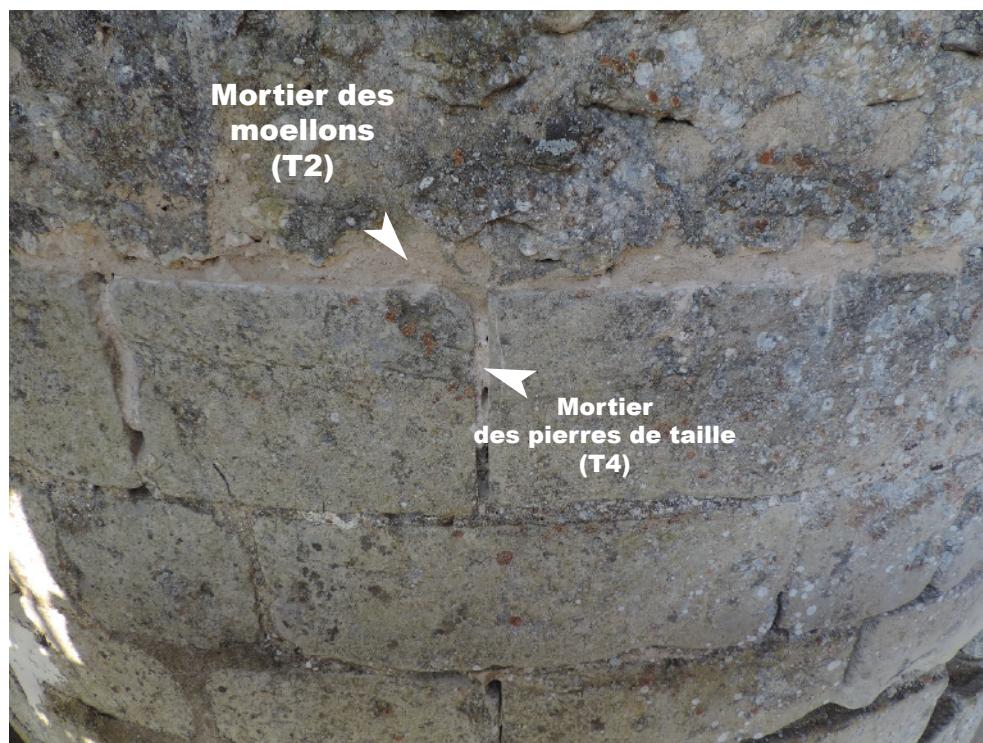
Figure 28 - Exemples de liaison entre différents types de mortier

A - Différence dans la couleur des mortiers au revers de la tourelle nord (T2 et T3) (Sadil)

B - Différence dans la couleur des mortiers d'un appareil à l'autre (T2 et T4) (Sadil)

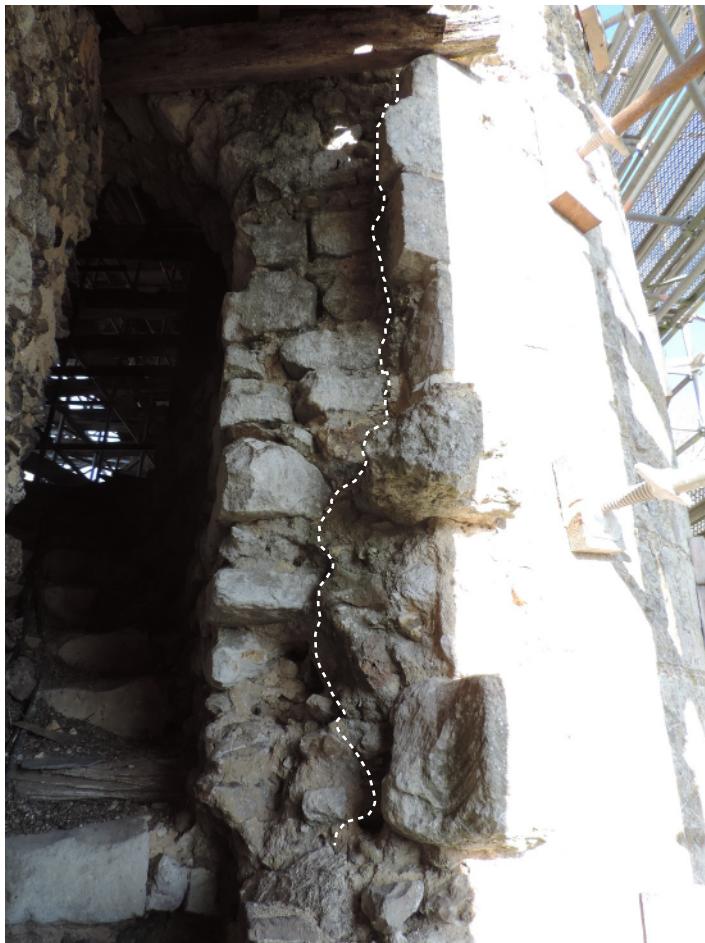
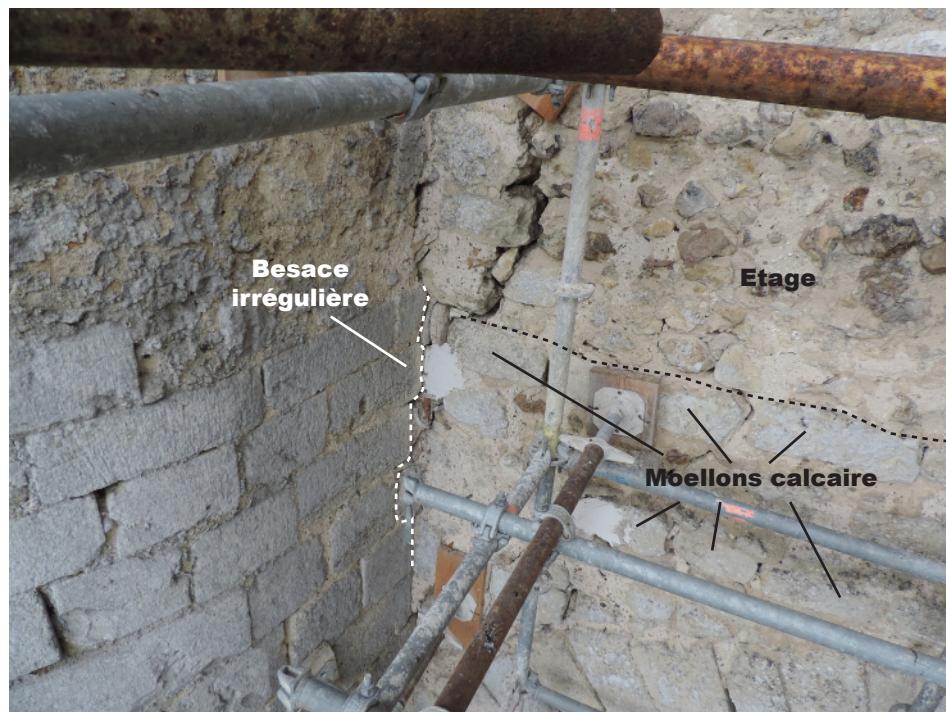
Figure 29 - Détails dans l'architecture révélant les difficultés d'intégration des moellons dans les pierres de taille

A - Insertion maladroite du piédroit oriental de la porte p1 dans les pierres de taille de la tourelle sud (Sadil)

B - Insertion maladroite des moellons de clacaire de l'arc brisé d'entrée dans la besace d'attente irrégulière de la tourelle sud (Sadil)

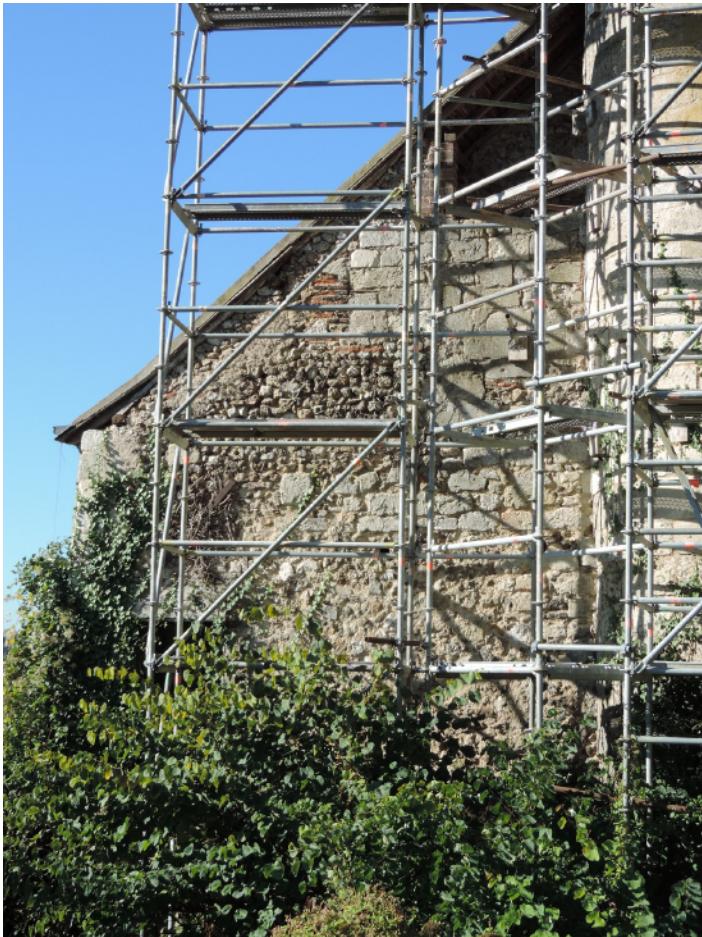
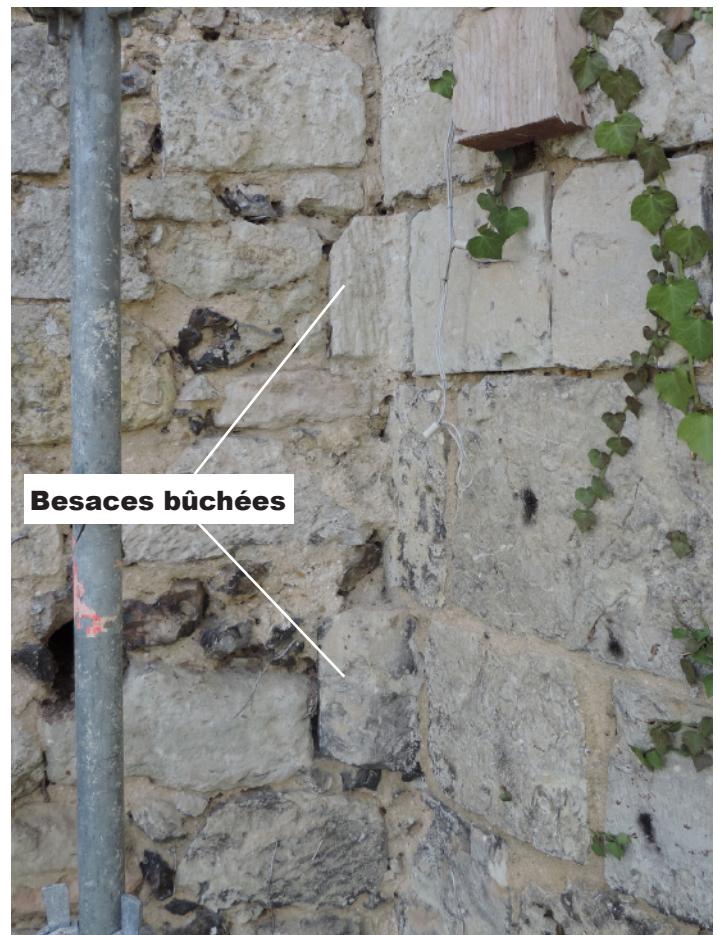
Figure 31 - Vues générale et de détail de la courtine sud

A - Vue de la courtine sud formant le mur oriental du bâtiment adossé à la tour
(Sadil)

B - Détail des besaces de la tourelle sud laissées en attente, puis bûchées pour qu'elles s'adaptent au nu de la courtine
(Sadil)

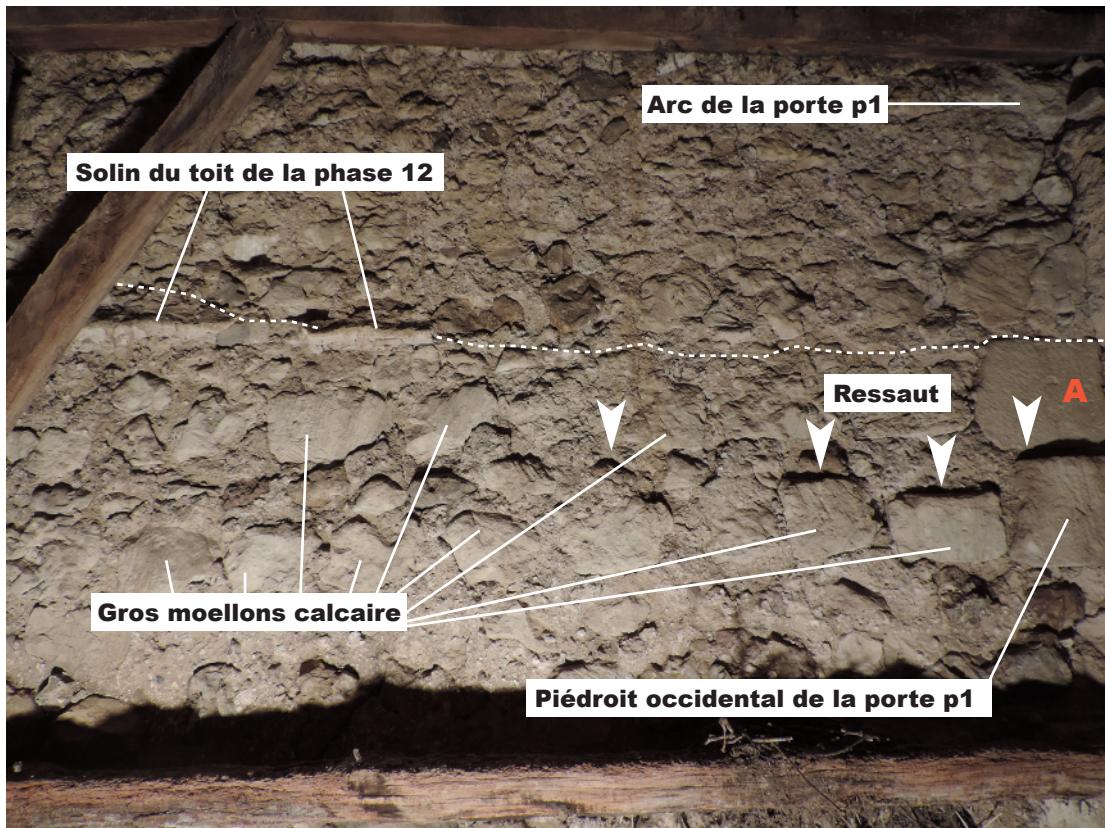
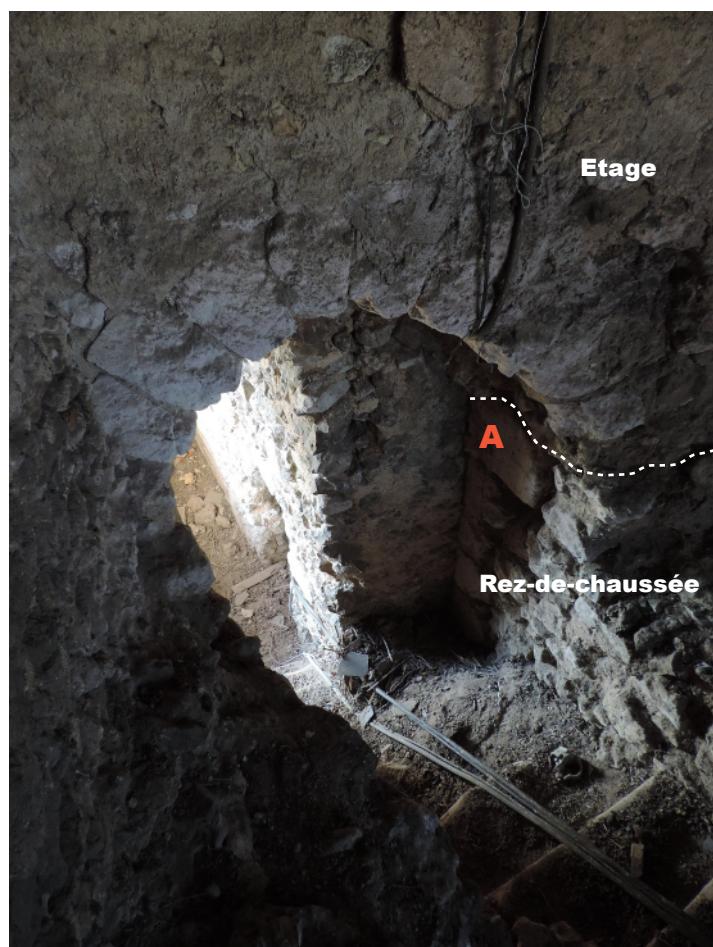
Figure 32 - Vues des étapes de construction du mur sud entre le rez-de-chaussée et l'étage

A - Vue des moellons de calcaire dans le mur sud de la tour au sommet du rez-de-chaussée délimitant une étape du chantier (Sadil)

B - Vue de l'arc brisé de la porte p1 depuis l'intérieur de la tour et de la rupture de chantier entre lui et son piédroit (Sadil)

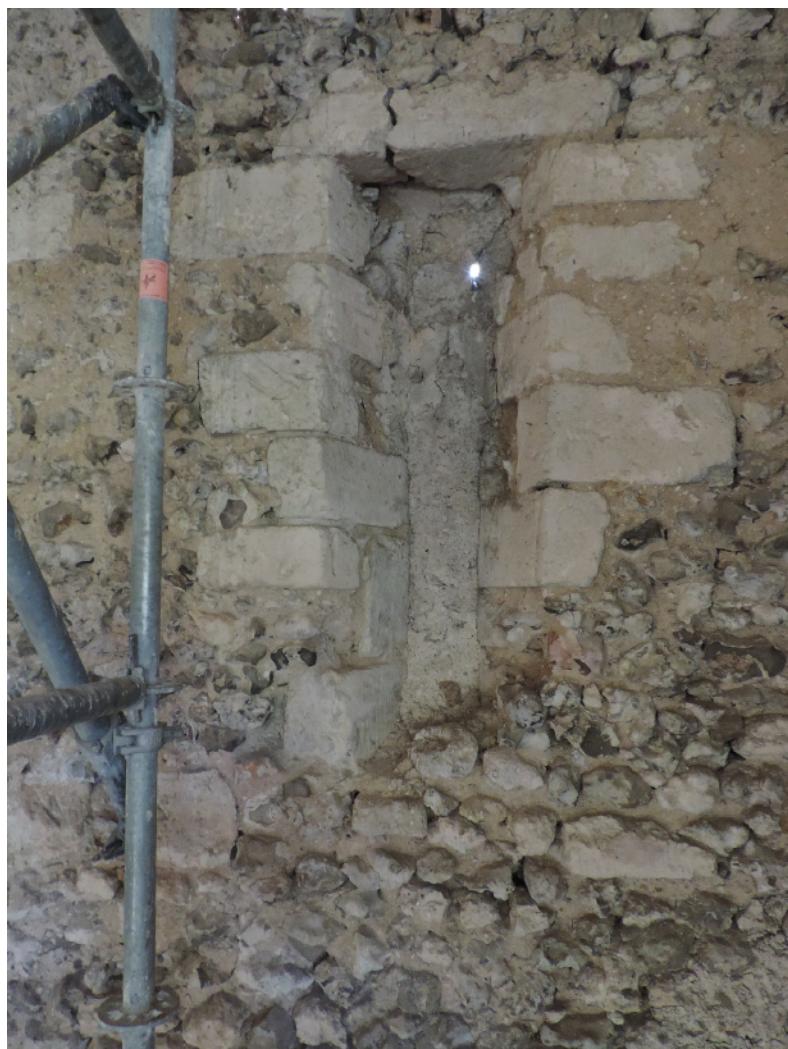
Figure 34 - Vues de la rupture de chantier en oblique sous l'archère a7 au niveau du second étage

¹⁸ Une rupture ponctuelle dans la continuité du chantier s'observe dans l'angle sud-ouest, sous l'archère a7 au niveau du second étage ; elle indique que le pan sud est postérieur au reste ([fig. 34](#)).

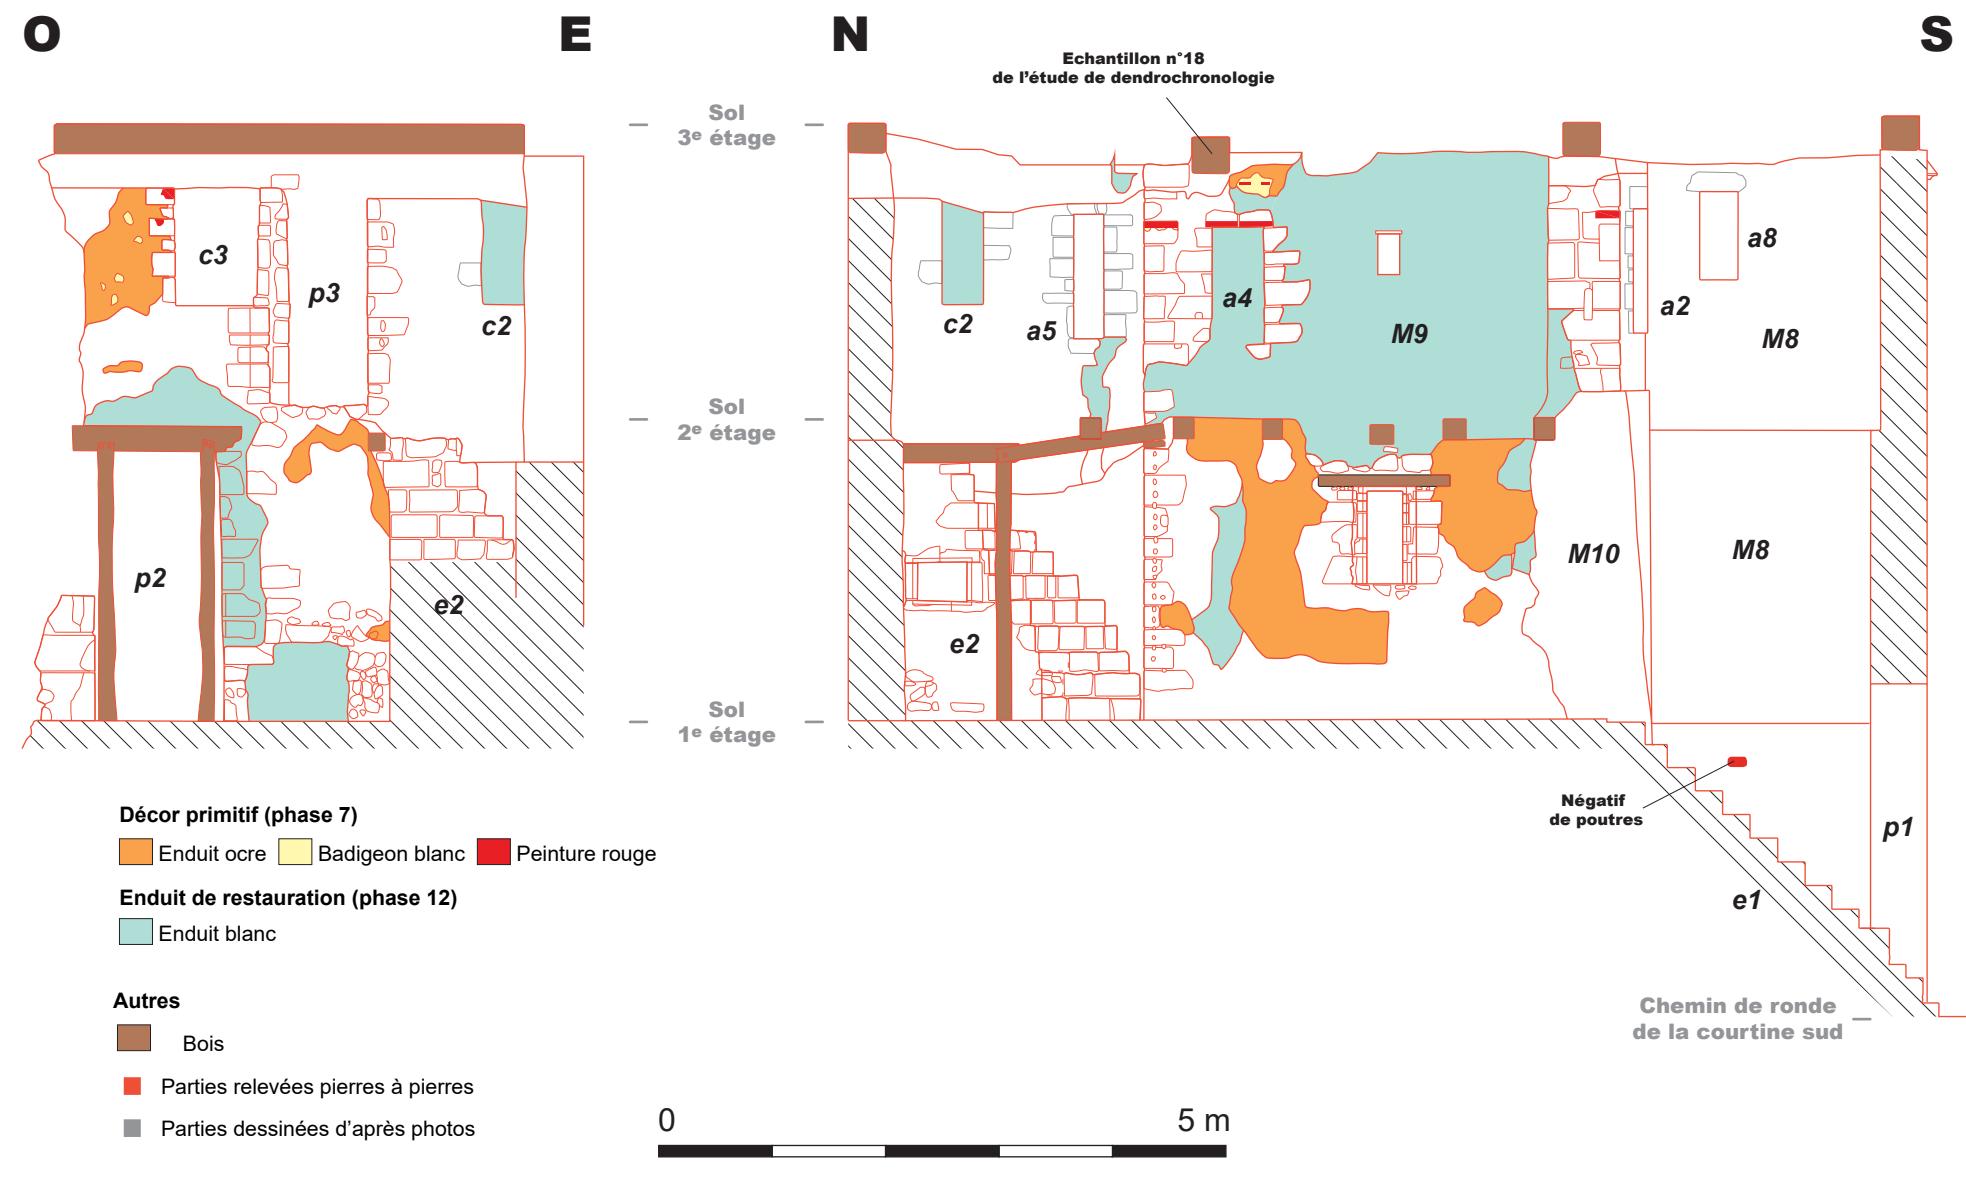
Figure 35 - Relevé des parements internes des murs nord et est des étages de la tour

Relevé brut

La première phase de réaménagement (Phase 12) est une campagne de réfections diverses et dispersées allant du simple ragréage de paroi à des travaux plus lourds de reconstruction²³. En effet, alors qu'un peu partout on restaure l'enduit des murs ou on comble les premières fissures ([fig. 35, 36 et 58](#)), on reconstruit dans le même temps la porte p2 donnant sur la courtine nord ([fig. 58](#))²⁴, on condamne la plupart des archères et des créneaux et on détruit le petit houd de façade ([fig. 47a](#))²⁵. Aucun élément ne permet de dater ces

Enfin, on observe, dans la tour, quelques réfections au ciment venues consolider ses parties les plus instables, comme par exemple le renfort M10 dans l'angle nord-ouest de la tourelle sud ([fig. 35 et 36](#), Phase 14).

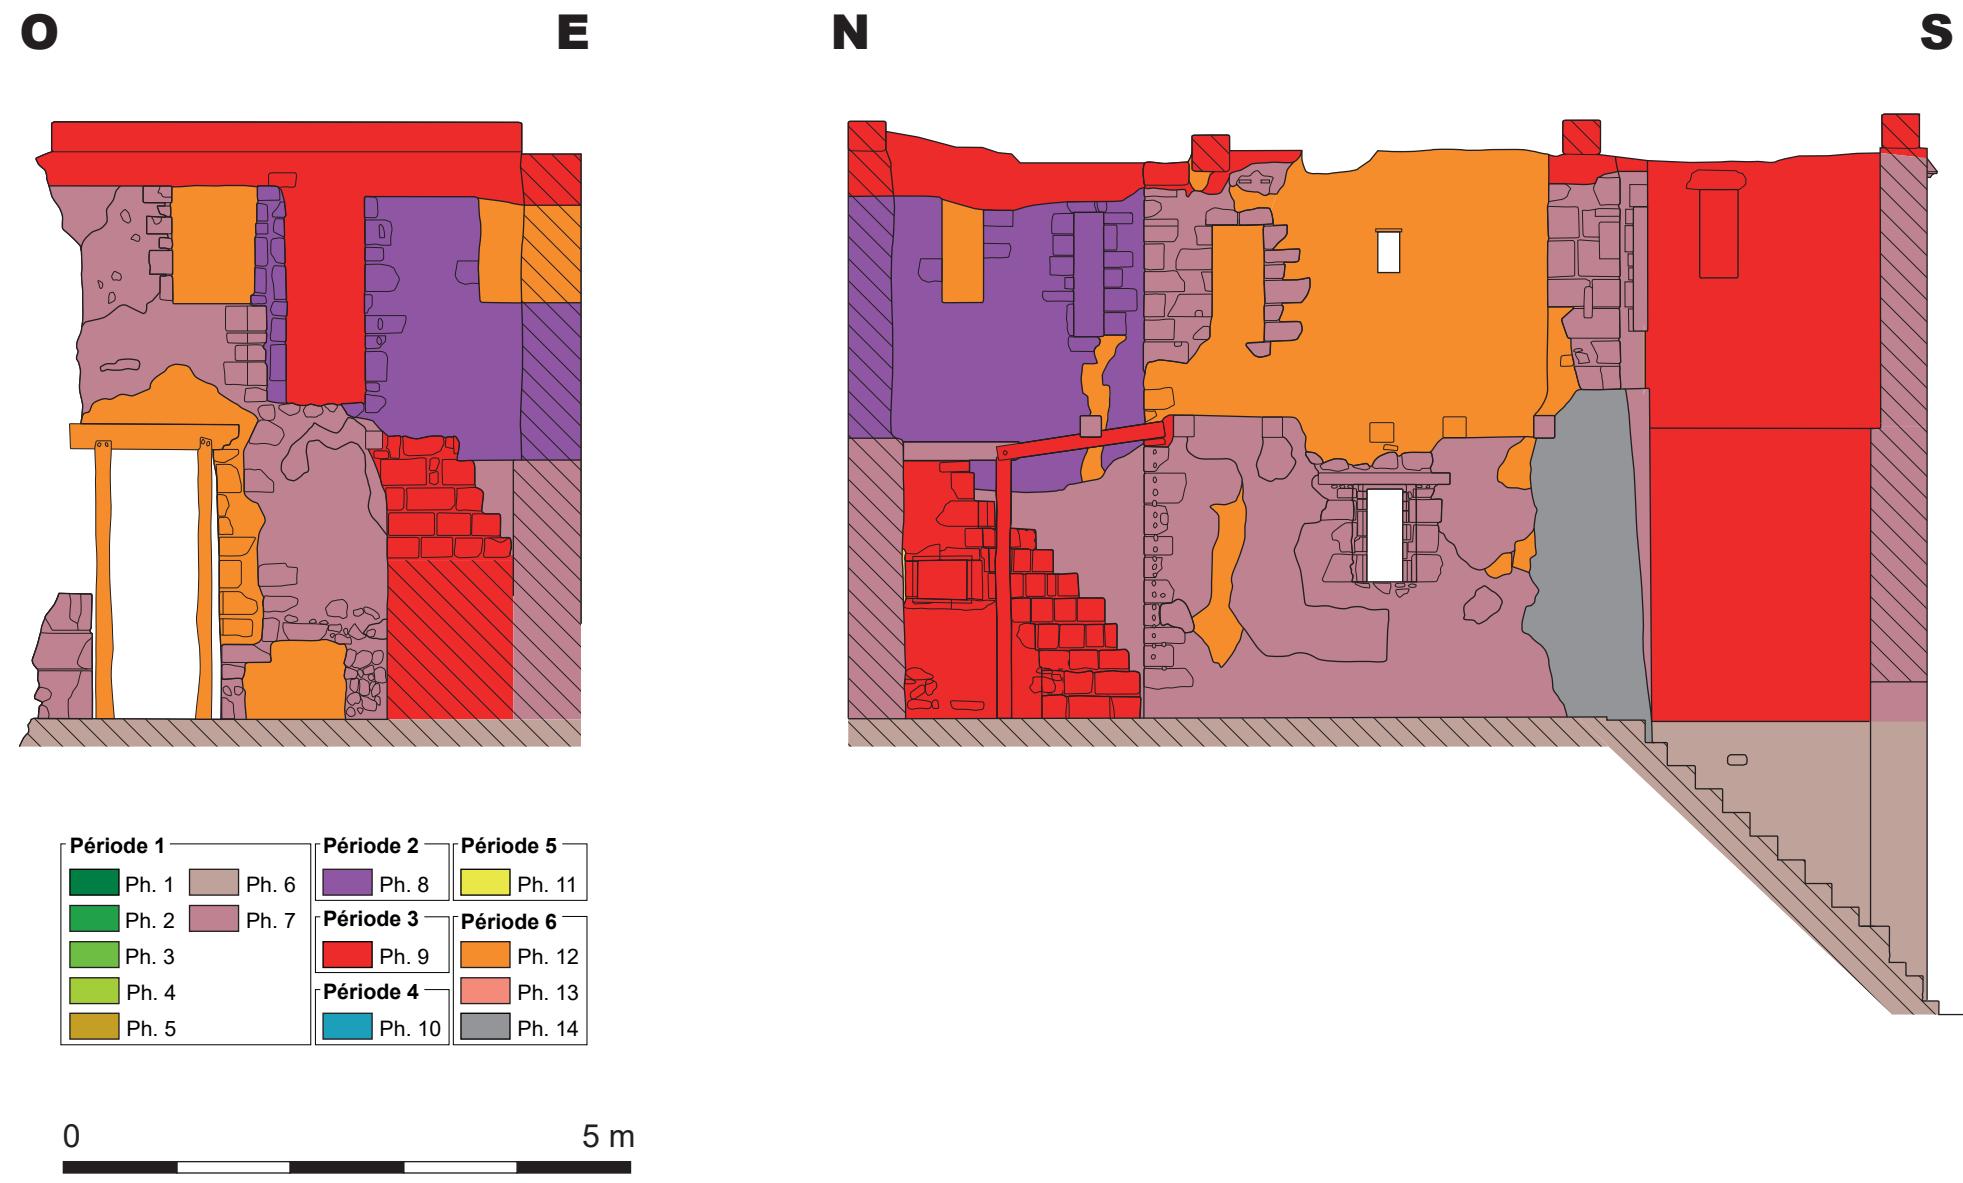
Figure 36 - Relevé phasé des parements internes des murs nord et est des étages de la tour

Relevé phasé

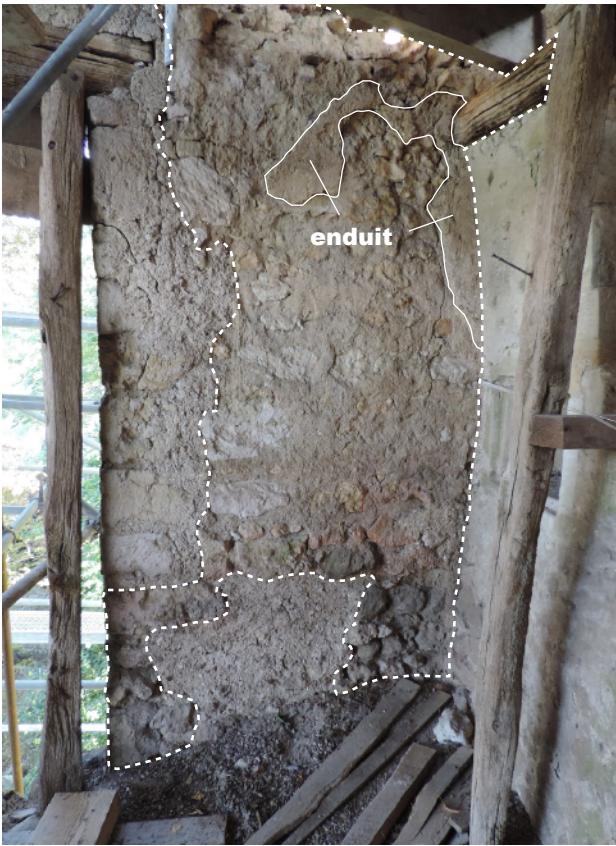
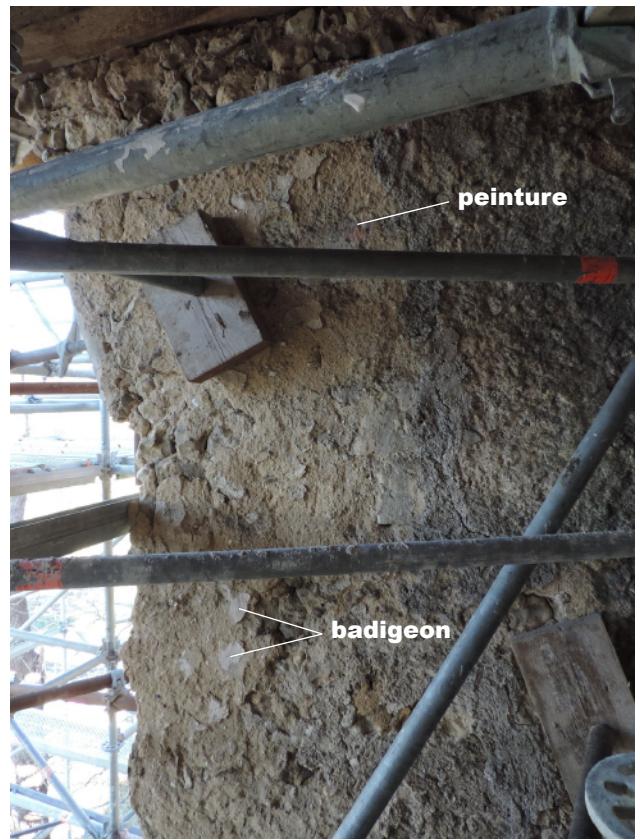
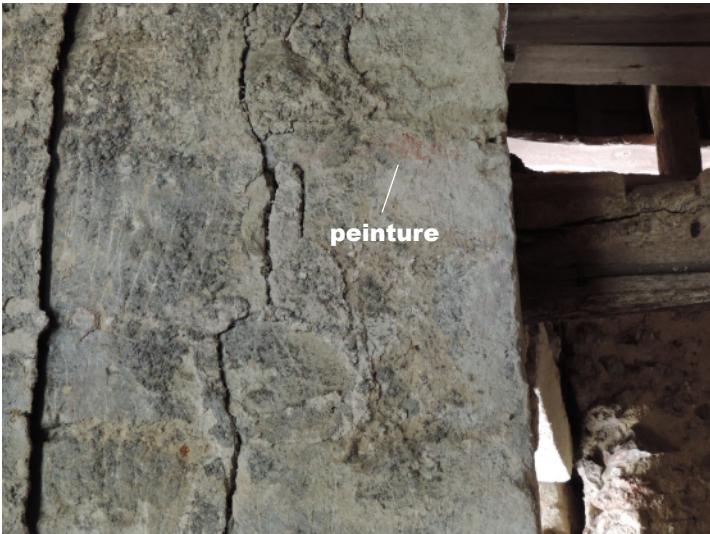
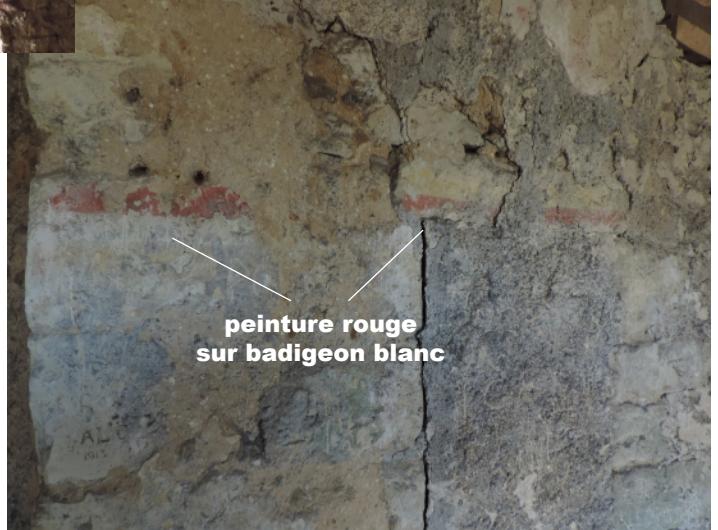
Figure 37 - Traces d'enduit, de badigeon et de peinture sur les murs des étages

A - Parties originelles du mur nord du 1^{er} étage
(Sadil)

B - Traces de badigeon et de peinture sur le mur nord du 2^e étage (Sadil)

C - Traces de peinture à l'angle du mur est et de la tourelle sud au 2^e étage (Sadil)

D - Traces de peinture à l'angle du mur est et de la tourelle nord au 2^e étage (Sadil)

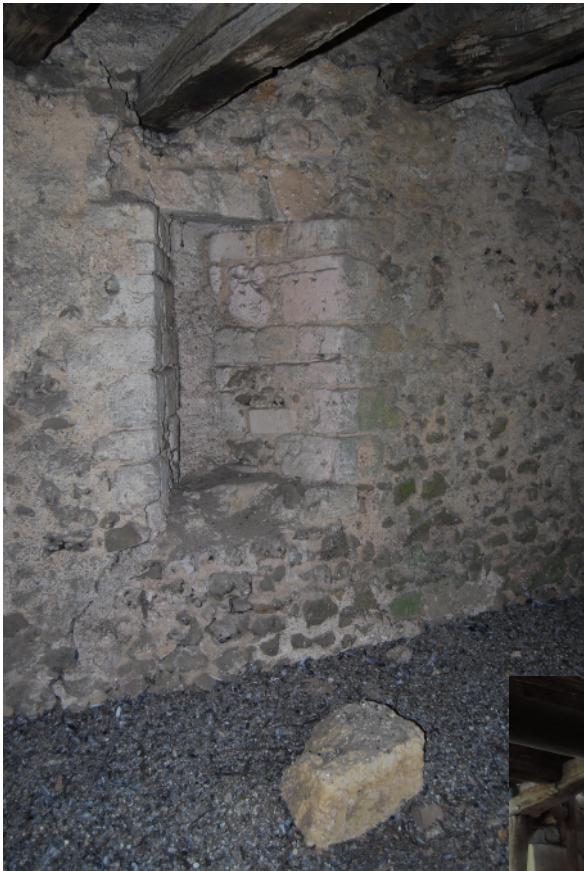
A - Archère a1 dans le mur ouest du 1^{er} étage
(Service Patrimoine de Château-Renault)

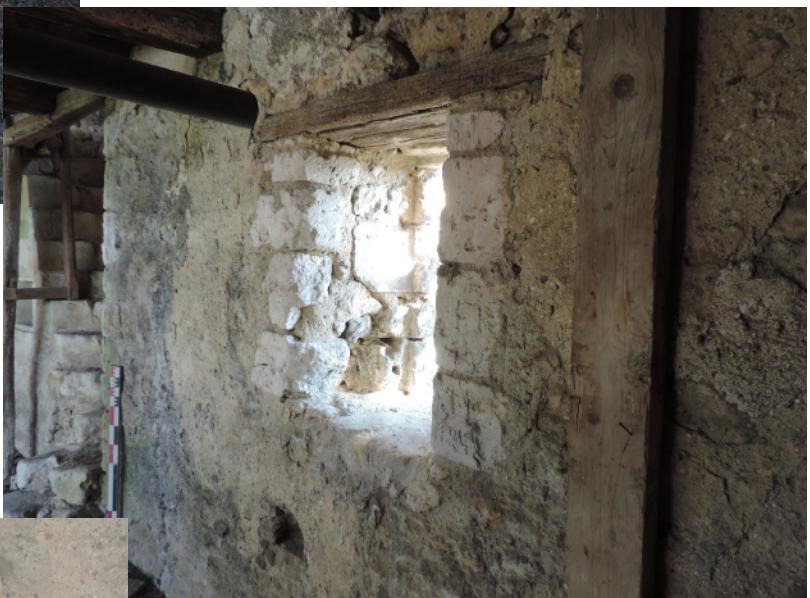
**B - Baie f1 dans le mur est
du 1^{er} étage** (Sadil)

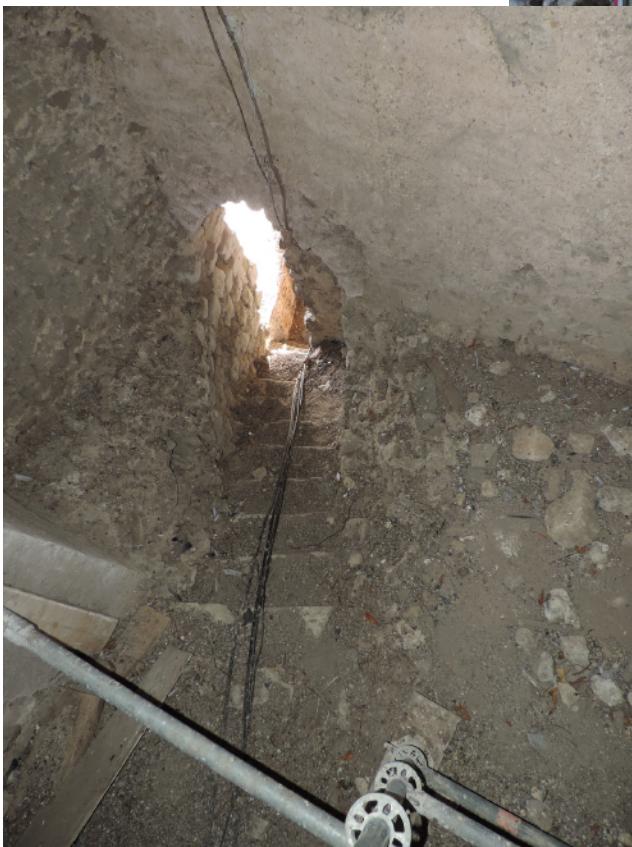
C - Escalier e1 menant à la porte p1 (Sadil)

Figure 38 - Archère, baie et escalier du 1^{er} étage

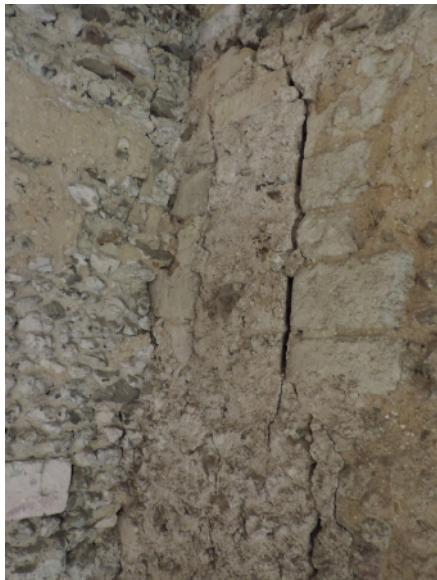
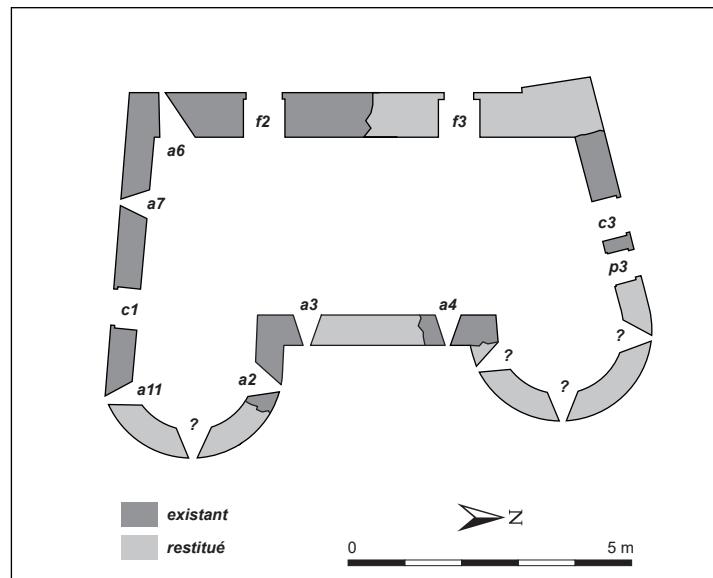
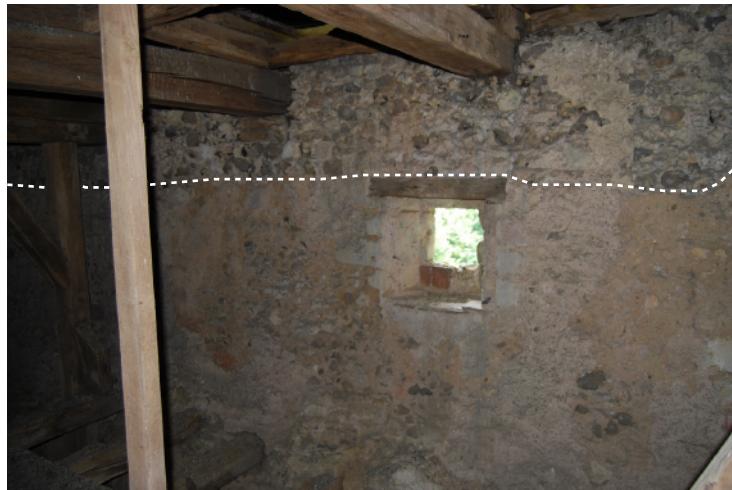
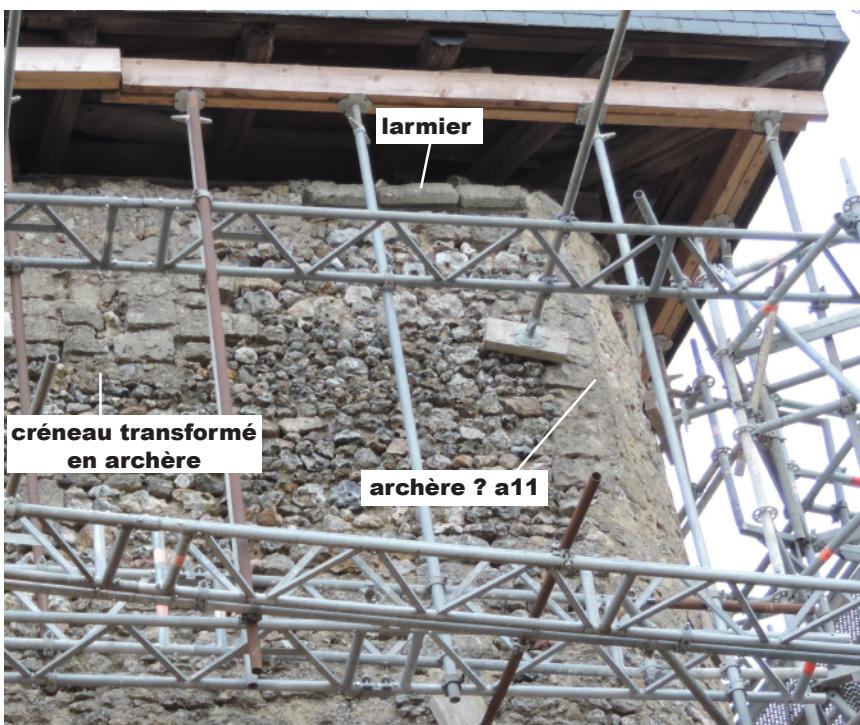
**A - Exemple d'archère du 2^e étage,
archère a6 bouchée dans l'angle
sud-ouest (Sadil)**

B - Plan restitué des baies du 2^e étage (Sadil)

**C - baie, avant effondrement, dans le mur ouest du 2^e étage
(Service Patrimoine de Château-Renault)**

**D - Baies du mur sud et larmier
primitif du toit (Sadil)**

Figure 39 - Baies et larmier du 2^e étage
