Rapport de diagnostic archéologique

Château-Renault

Le Château, Tour de l'horloge

Sous la direction de
SAMUEL RIOU

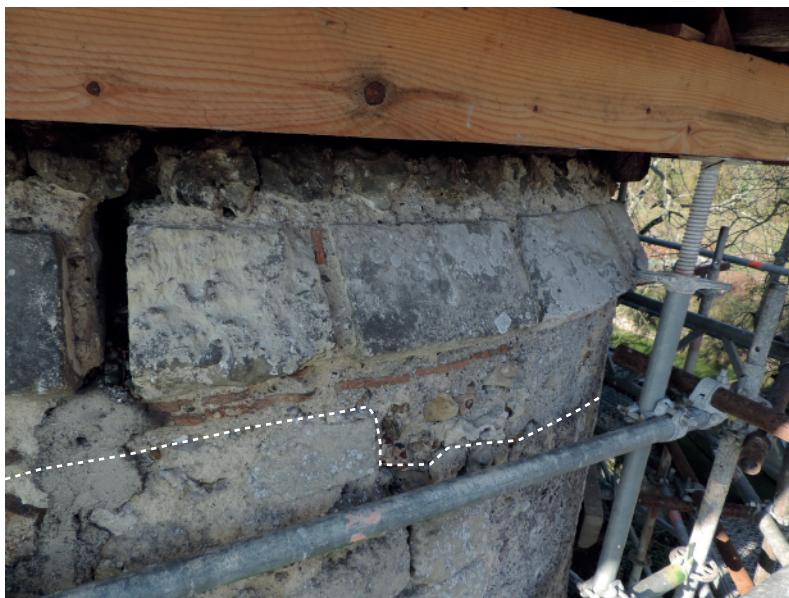
Figure 40 - Larmier de la phase 2, remonté lors de la phase 9 (Sadil)

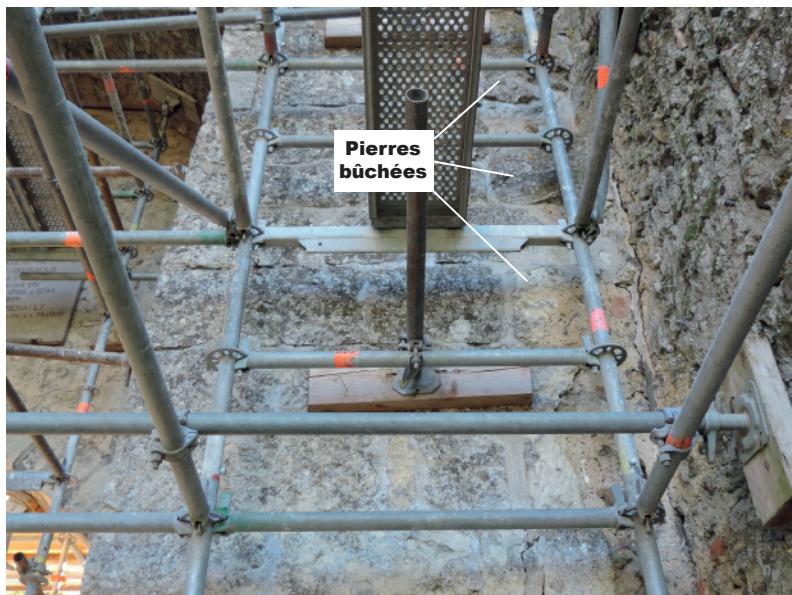
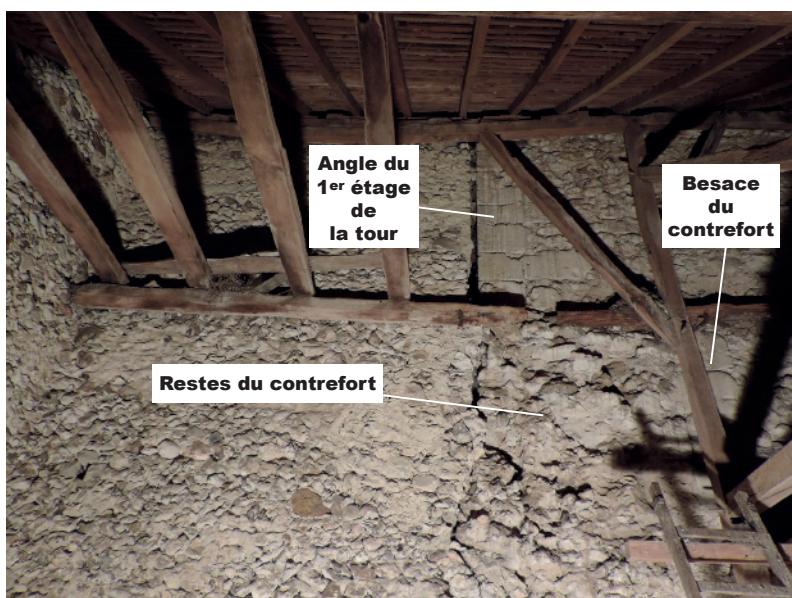
A - Pierres bûchées témoignant de la destruction d'un contrefort, côté ouest (Sadil)

B - Contrefort détruit dans l'angle du rez-de-chaussée de la tour, côté sud (Sadil)

Figure 41 - Témoins de contreforts dans l'angle sud-ouest de la tour

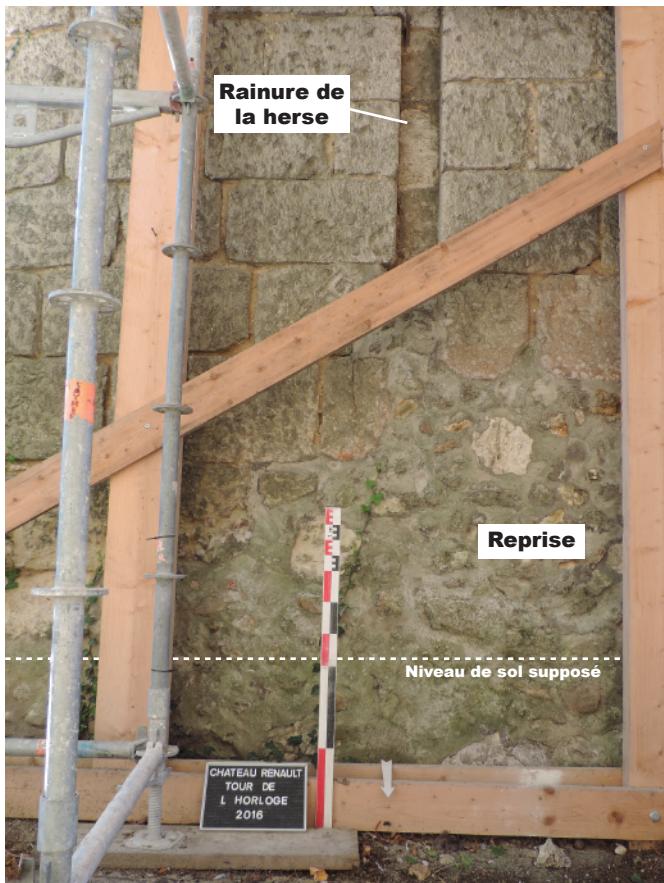
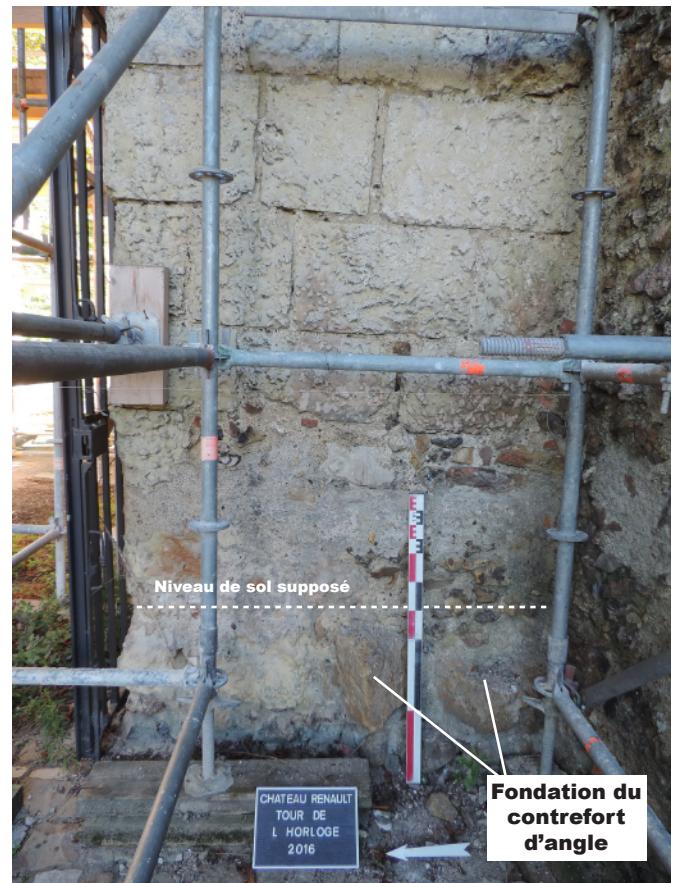
A - Détail de la partie basse de la tourelle sud, au nord (Sadil)

B - Détail de la partie basse de la tourelle sud, à l'est (Sadil)

Figure 42 - Vestiges permettant de restituer le niveau de sol au moment de la construction de la tour

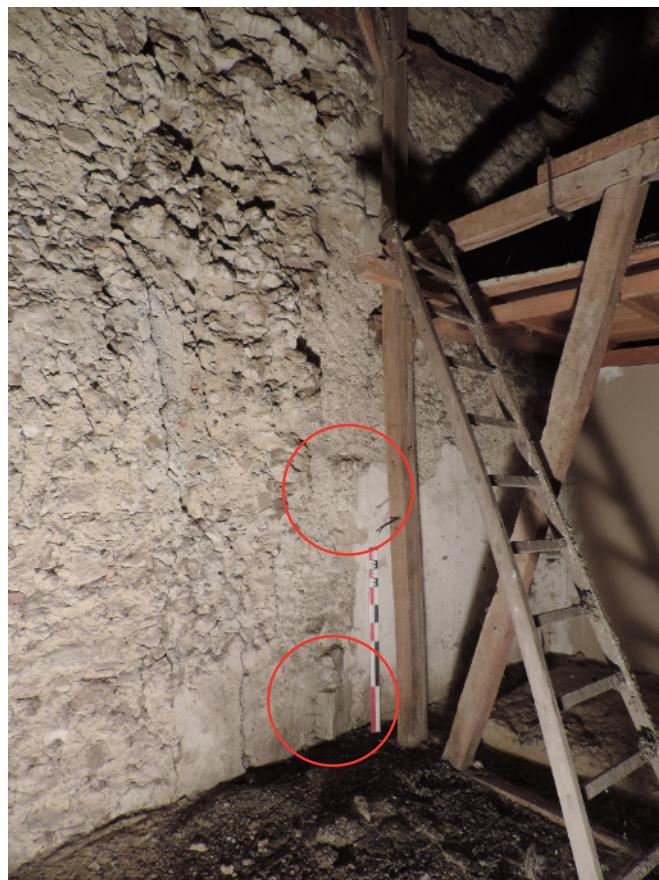
Figure 43 - Pierres bûchées d'orientation différente formant les vestiges probables d'un escalier

Existen aussi, dans le mur nord du premier étage, deux pierres fichées de travers par rapport à son parement qui pourraient correspondre, on la déjà dit, aux restes d'un escalier à vis, maçonner dans une cage à pans coupés ([fig. 43](#)). On l'imagine contemporain de la construction de la maison sans autre preuve que son architecture supposée ou que la nature et la surface finement lissée des deux pierres restantes, identiques à celles du culot des consoles de la cheminée de l'étage. Cet escalier desservait sans doute tous les étages de la maison, du rez-de-chaussée au second étage restitué ; et permettait, par ce dernier palier, de rejoindre le premier étage de la tour en passant par la courtine sud. On empruntait alors la porte p4 (dont le seuil restitué coïncide avec le deuxième étage de la maison) construite lors de la pose du pignon oriental de la maison (M6) sur le rebord occidental du chemin de ronde ([fig. 56 et 57](#)). Désormais seulement ouverte sur un mètre de hauteur, cette porte que l'on traverse à quatre pattes est toujours le seul passage vers la tour.

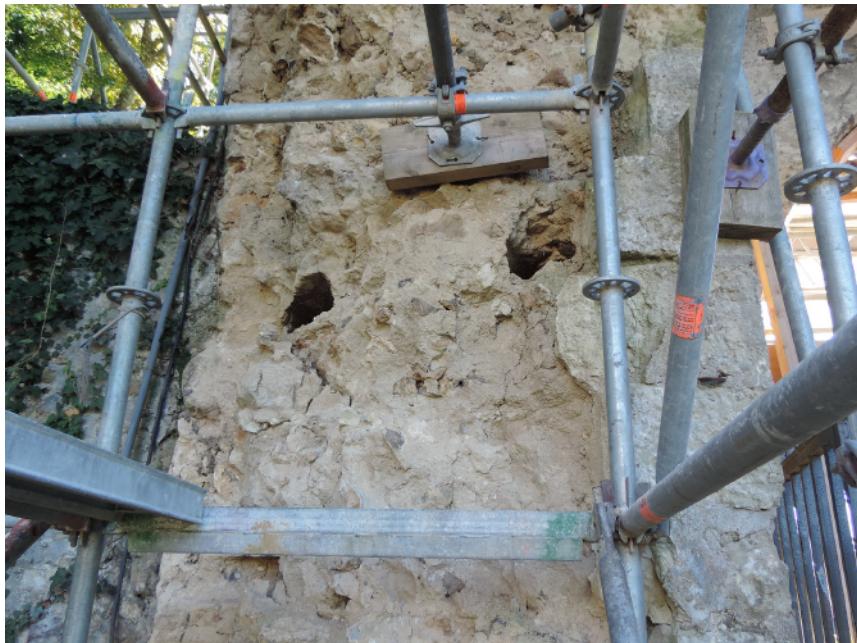
Figure 44 - Exemples de deux trous de poutre dans le bocage de la tourelle nord, vue depuis l'ouest (Sadil)

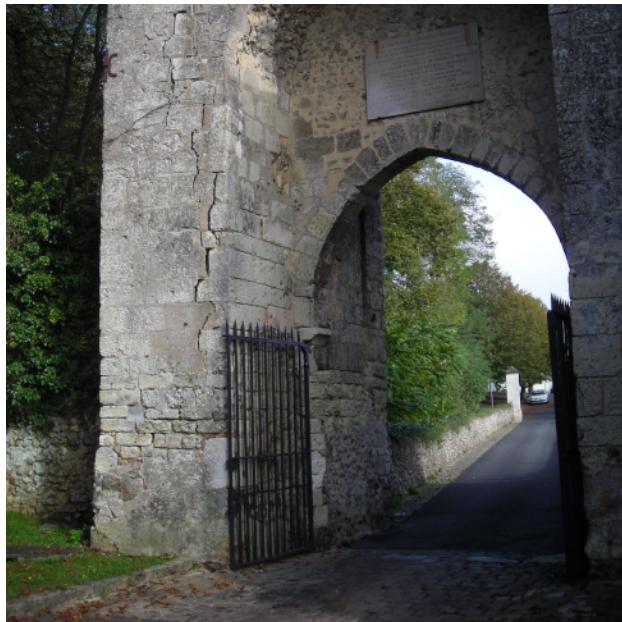
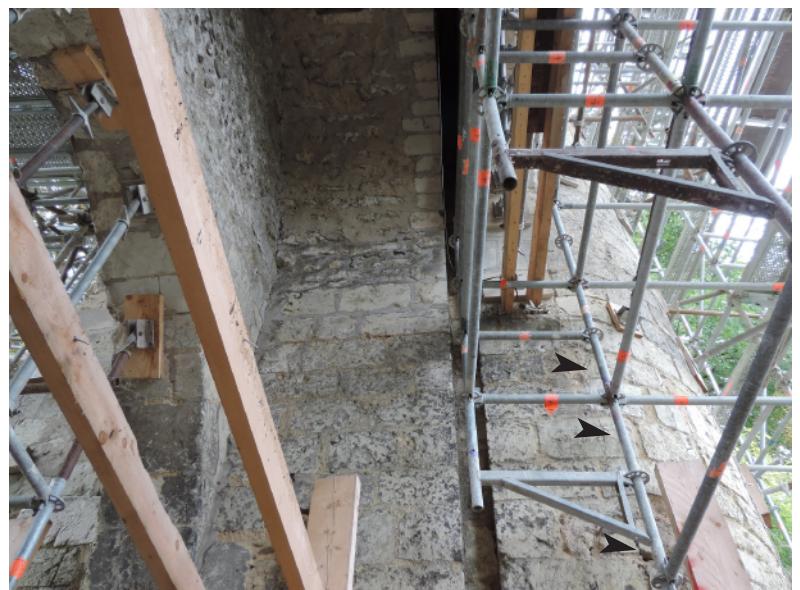
A - Vue de l'arc brisé, sous le passage d'entrée, reposant sur un tailloir mouluré
(Service Patrimoine de Château-Renault)

B - Vue du délardement du pan sud de la tourelle nord, depuis le passage d'entrée
(Sadil)

Figure 45 - Caractéristiques architecturales de la période 1 de la tour

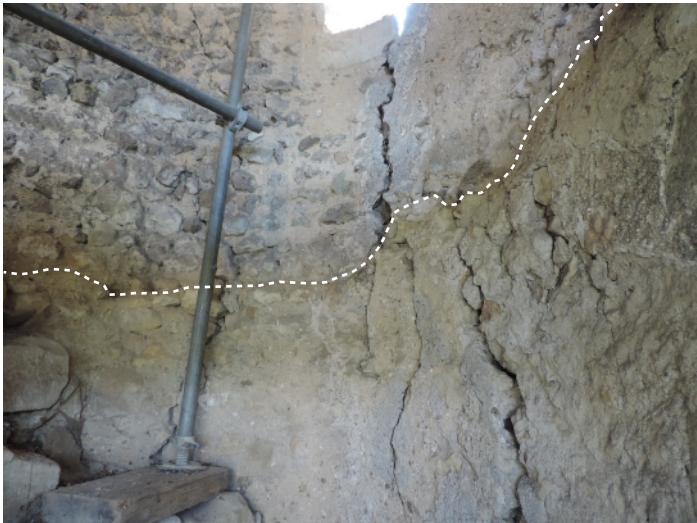
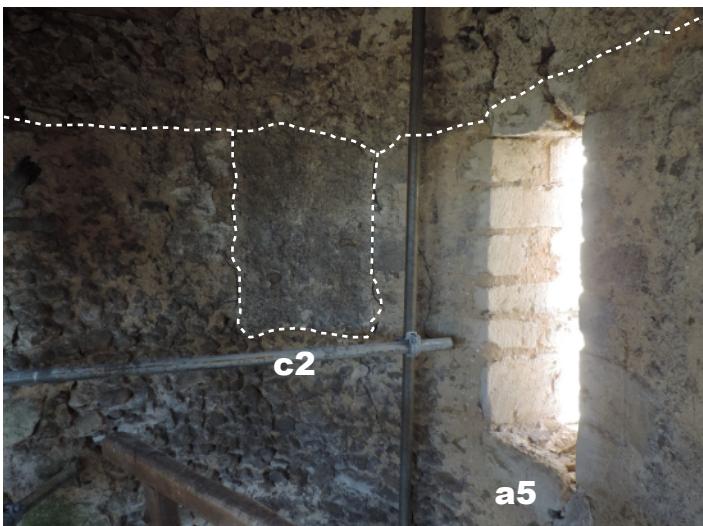
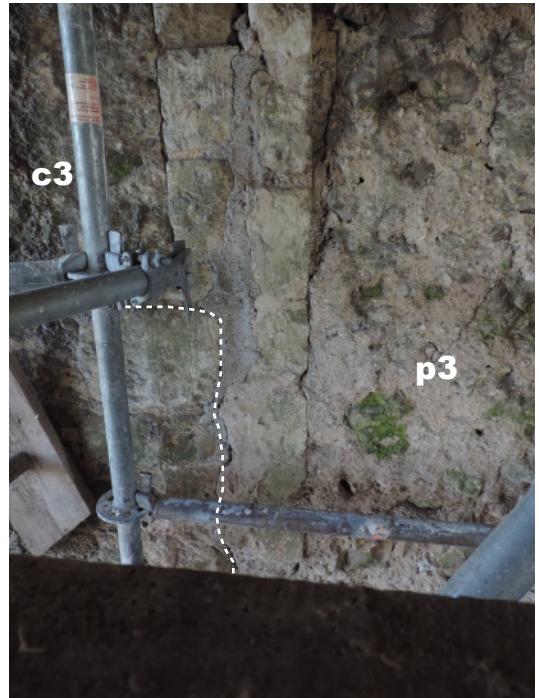
A - Reprise irrégulière du parement de la tourelle (Sadil)

B - Reprise du piédroit ouest de la porte p3 (Sadil)

C - Créneau c2 et archère a5 de la tourelle nord (Sadil)

Figure 46 - Témoins de la reconstruction du parement du second étage de la tourelle nord

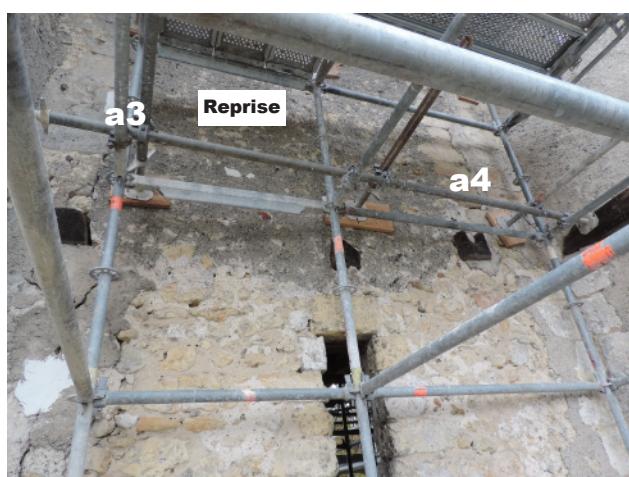
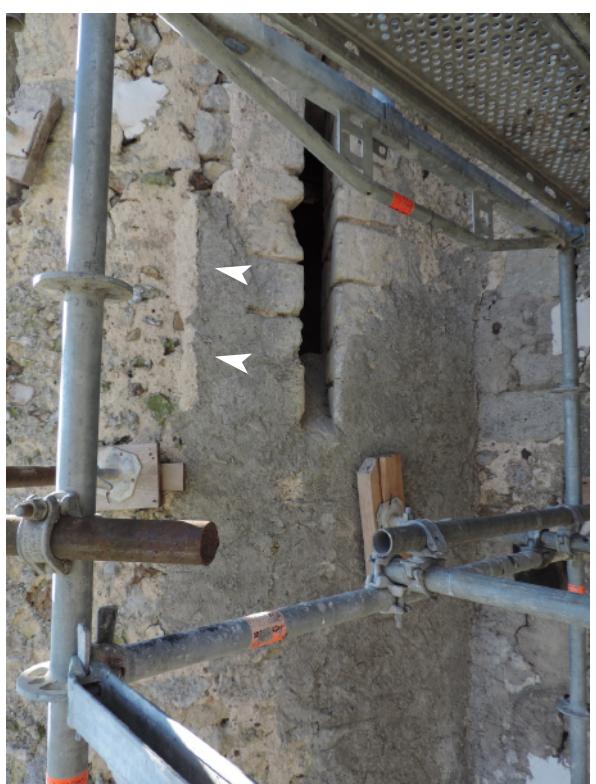
A - Poutres supportant le houd de façade (Sadil)

B - Trace de l'appui du houd contre la tourelle sud (Sadil)

Figure 47 - Témoins d'un houd de façade

La première phase de réaménagement (Phase 12) est une campagne de réfections diverses et dispersées allant du simple ragréage de paroi à des travaux plus lourds de reconstruction²³. En effet, alors qu'un peu partout on restaure l'enduit des murs ou on comble les premières fissures ([fig. 35, 36 et 58](#)), on reconstruit dans le même temps la porte p2 donnant sur la courtine nord ([fig. 58](#))²⁴, on condamne la plupart des archères et des créneaux et on détruit le petit houd de façade ([fig. 47a](#))²⁵. Aucun élément ne permet de dater ces

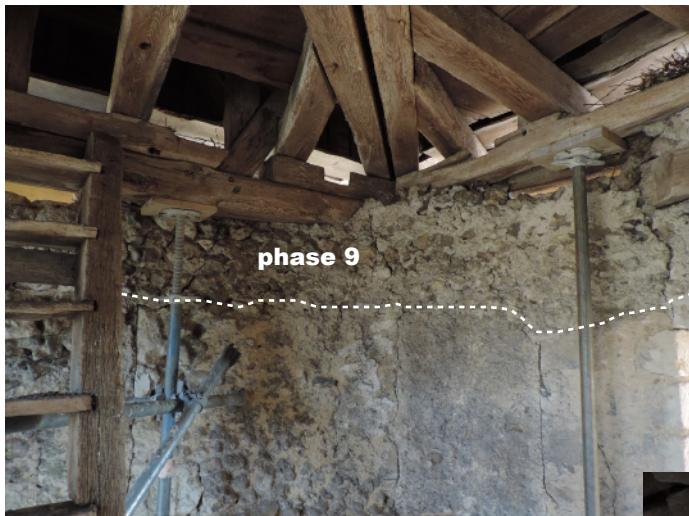
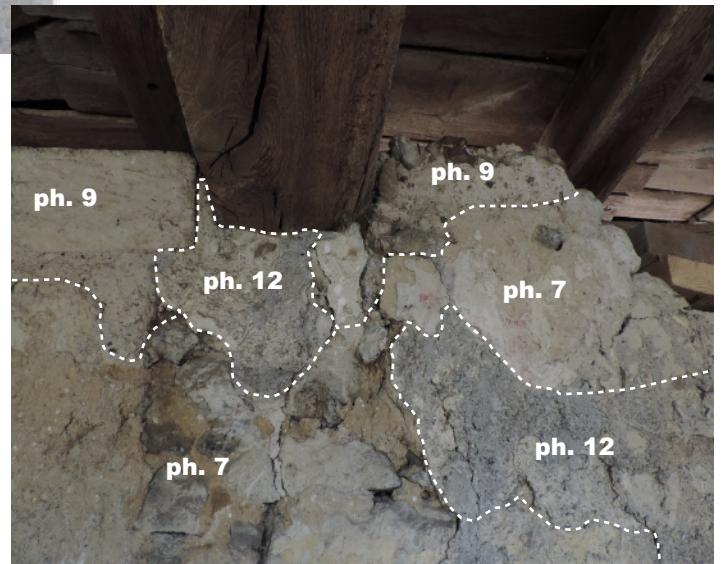
A - Vue de l'angle nord-est de la tour (Sadil)

B - Vue de la relation de l'échantillon 18 avec les maçonneries de la phase 9 (Sadil)

Figure 48 - Poutres anciennes fichées dans la reprise du sommet de la tour

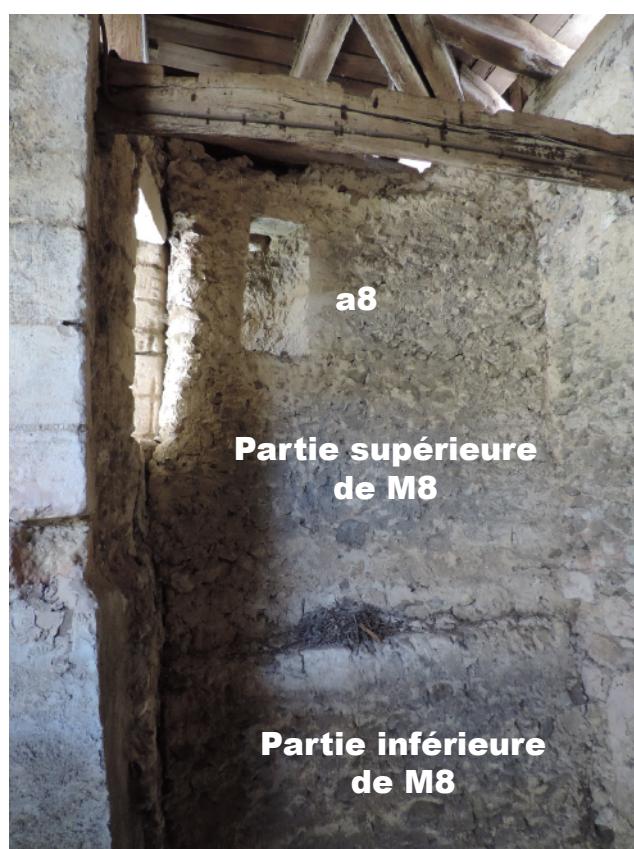
Figure 49 - Tourelle sud, construction sur deux étages de M8 : partie inférieure plus large pour supporter le plancher du second étage, partie supérieure correspondant à une reconstruction du mur originel du second étage

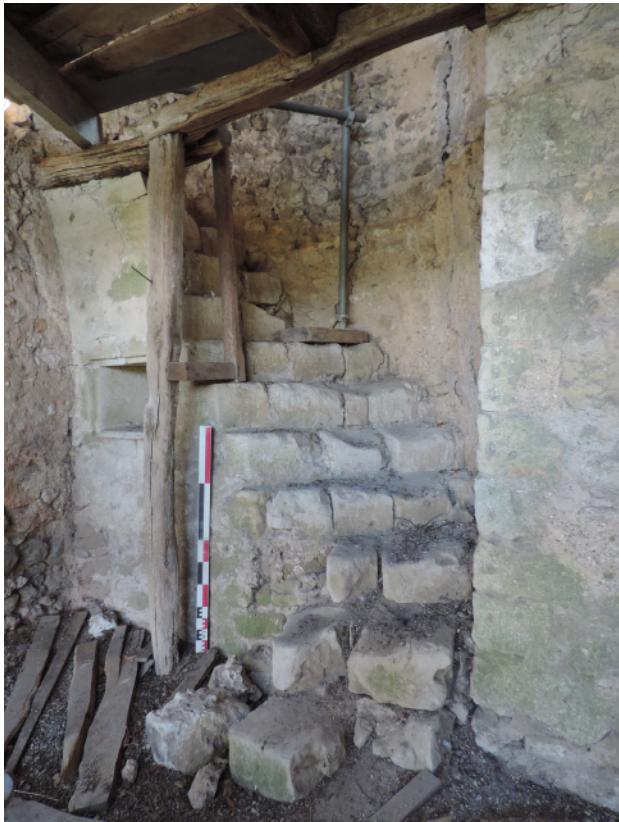
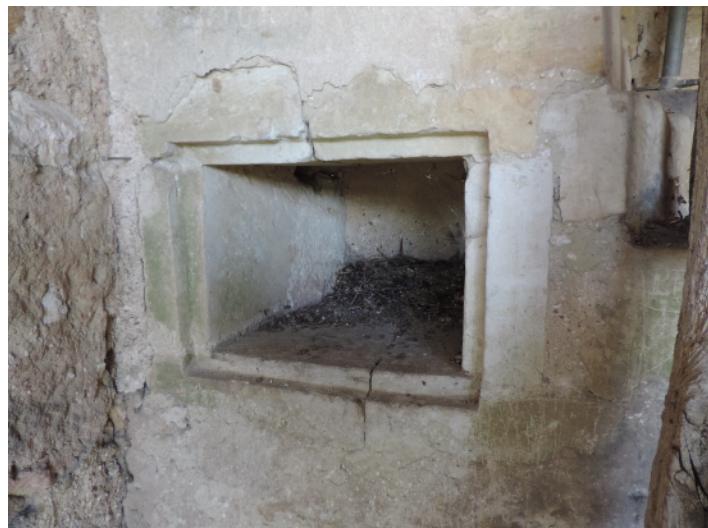
A - Escalier e2 (Sadil)

B - Niche de l'escalier e2 (Sadil)

Figure 50 - Escalier tournant en pierre e2

C'est peut-être aussi lors de cette phase que l'on a plaqué l'escalier tournant en pierre (e2) à l'intérieur du demi-cercle de la tourelle nord ([fig. 50](#))²².

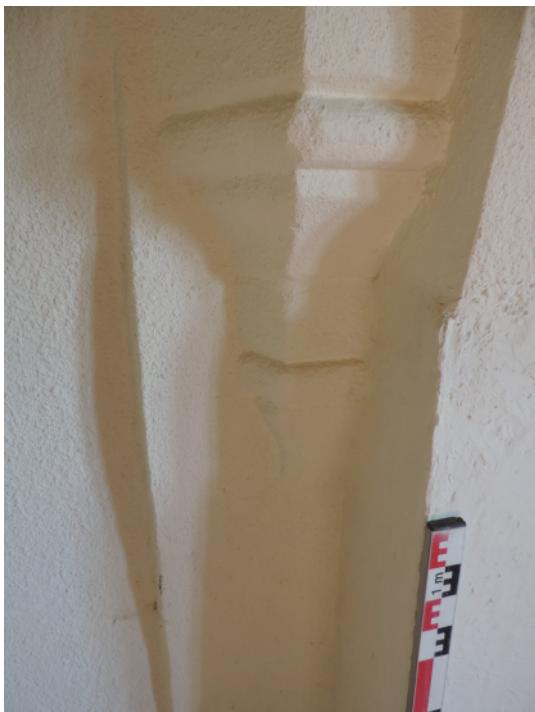
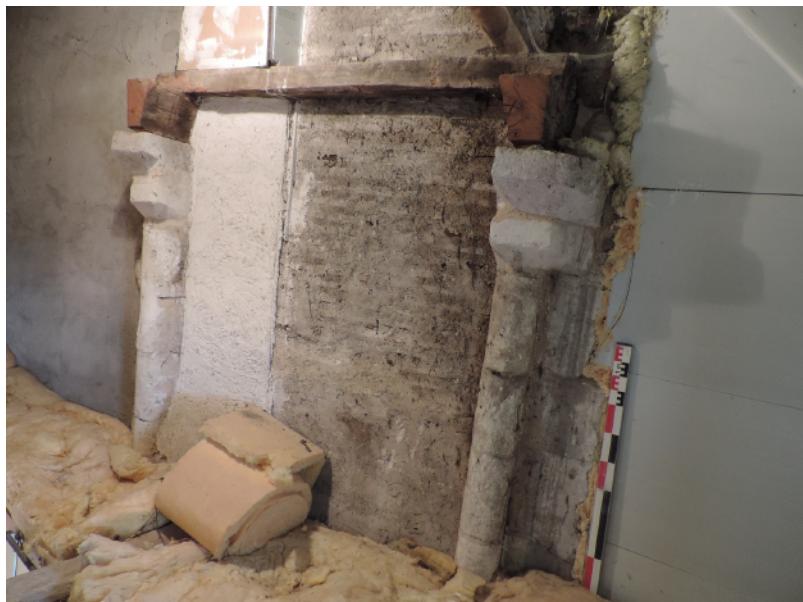
A - Culot gauche de la console de la cheminée du rez-de-chaussée (Sadil)

B - Cheminée du premier étage (Sadil)

Figure 51 - Cheminées de la maison accolée à la tour

Le plancher de l'étage a été refait mais il est à son emplacement primitif car le seuil de la cheminée de cet espace, superposée et contemporaine de celle du rez-de-chaussée, s'accorde avec le niveau de sol qu'il définit ([fig. 51b](#)). Ce premier étage est désormais sous comble mais il ne l'était vraisemblablement pas à l'origine si on considère les deux corbeaux conservés dans le mur occidental comme les supports du plancher d'un second étage disparu ([fig. 55](#)).

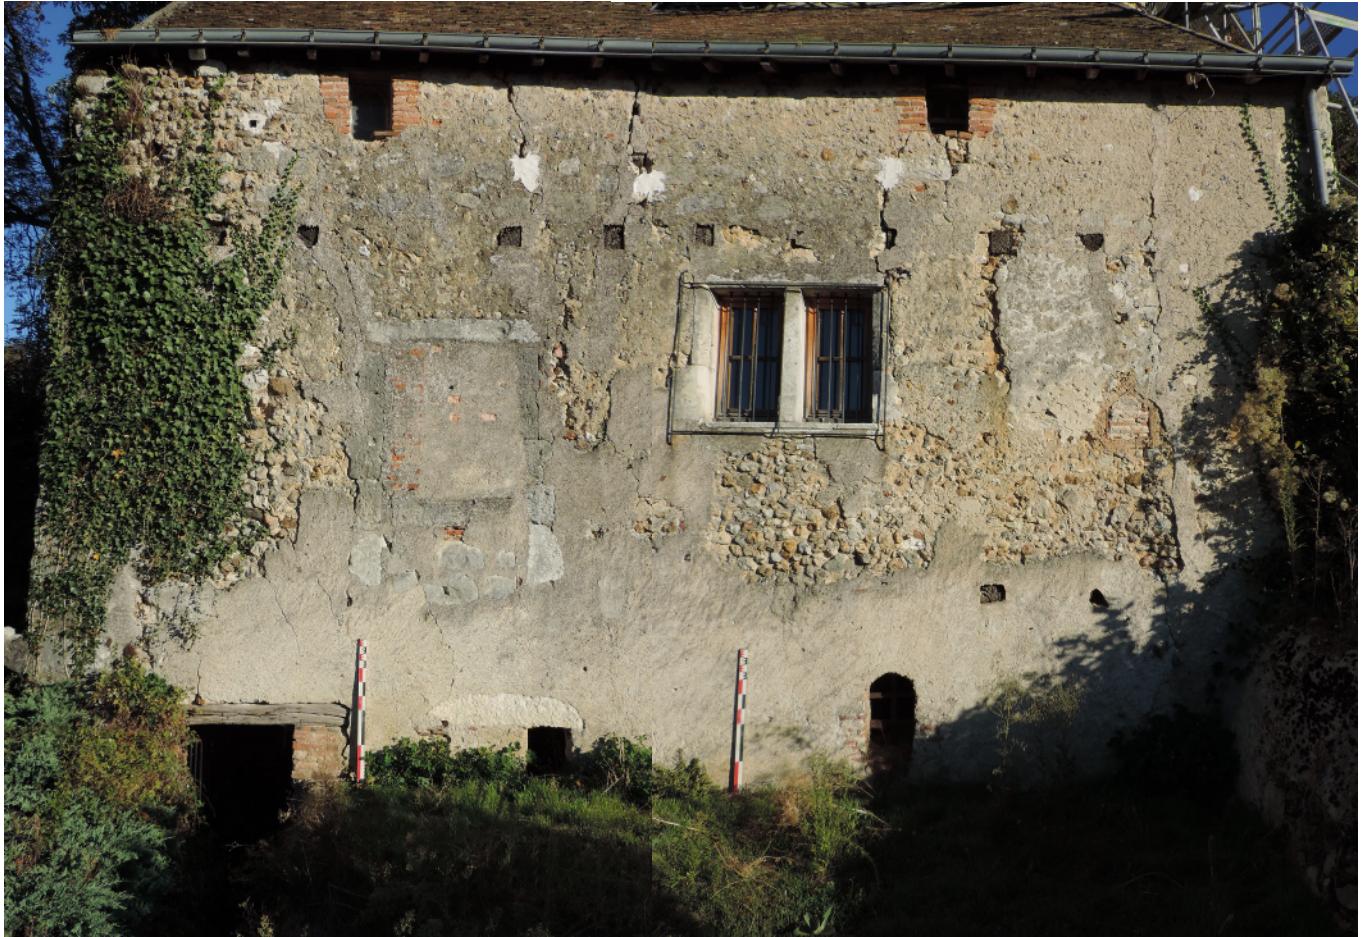
Figure 52 - Vue de la face sud de la maison accolée à la tour (Sadil)

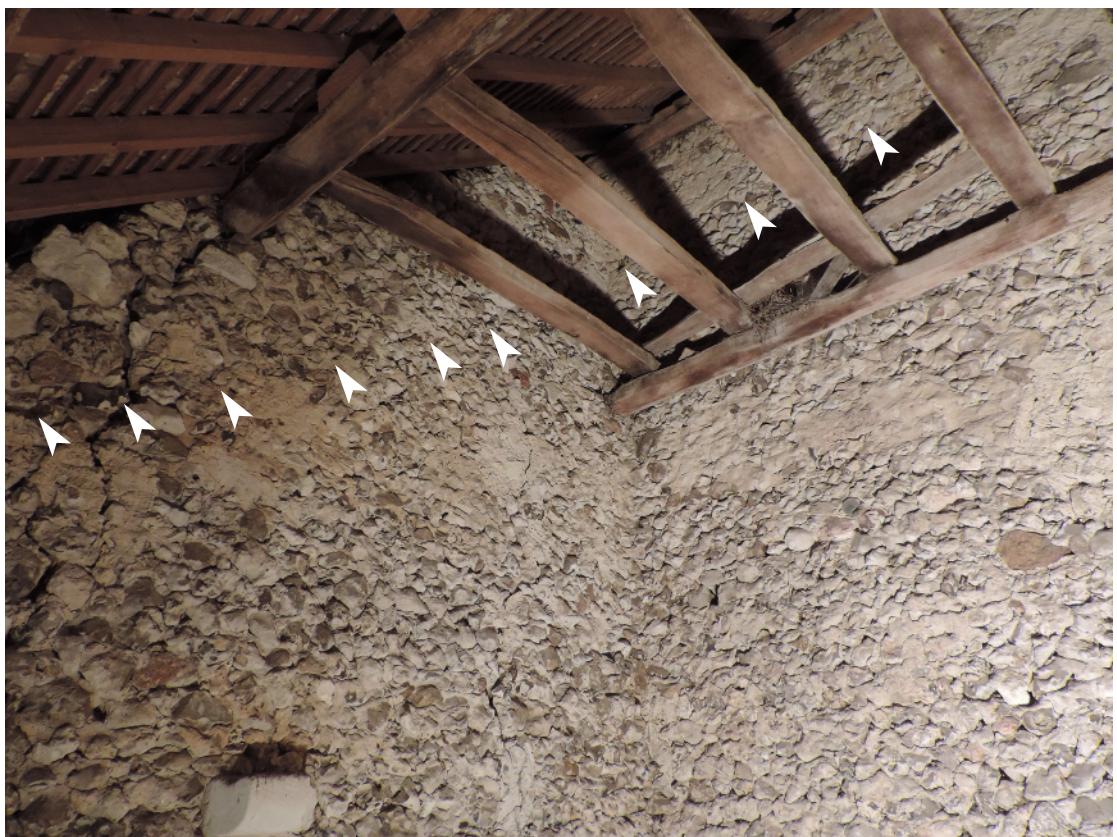
Figure 53 - Vue de la trace oblique de l'ancien toit avant son rehaussement (Sadil)

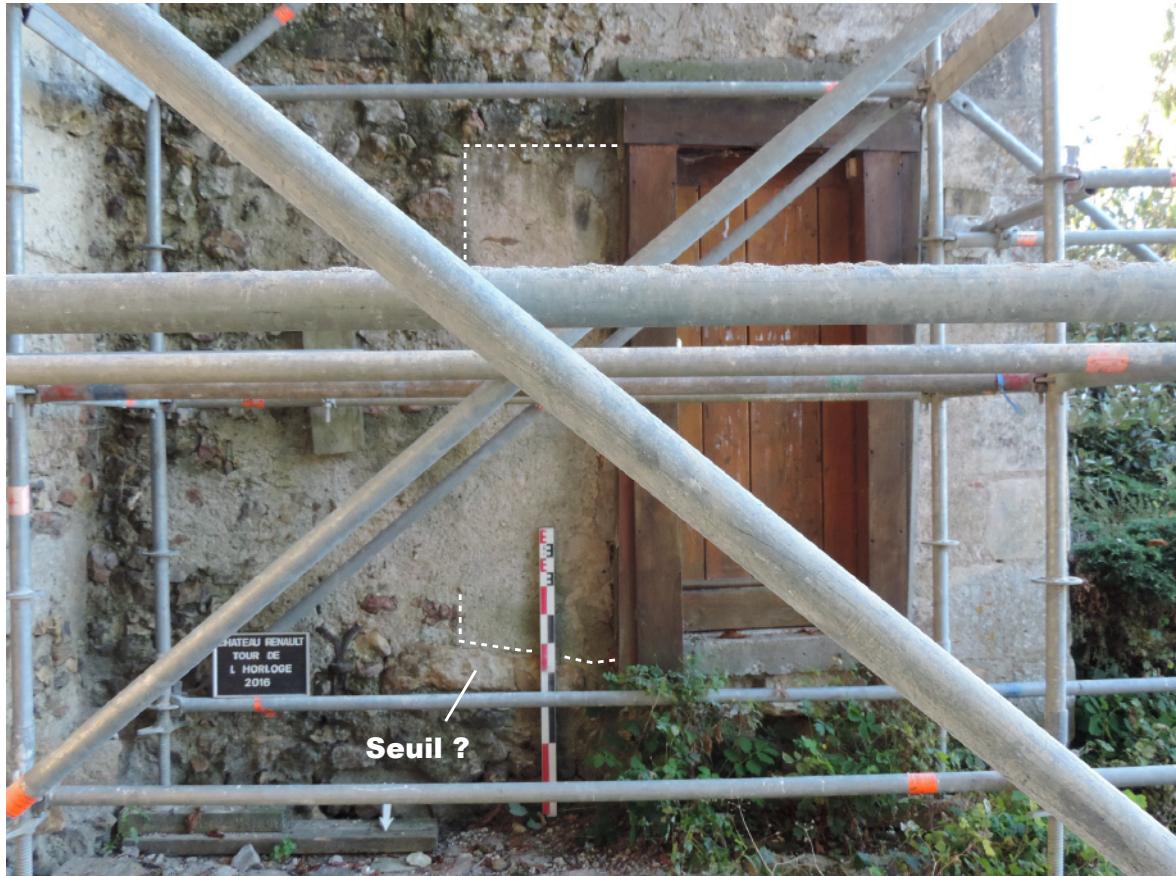
Figure 54 - Vue d'un enduit récent témoignant sans doute d'une ancienne porte (Sadil)

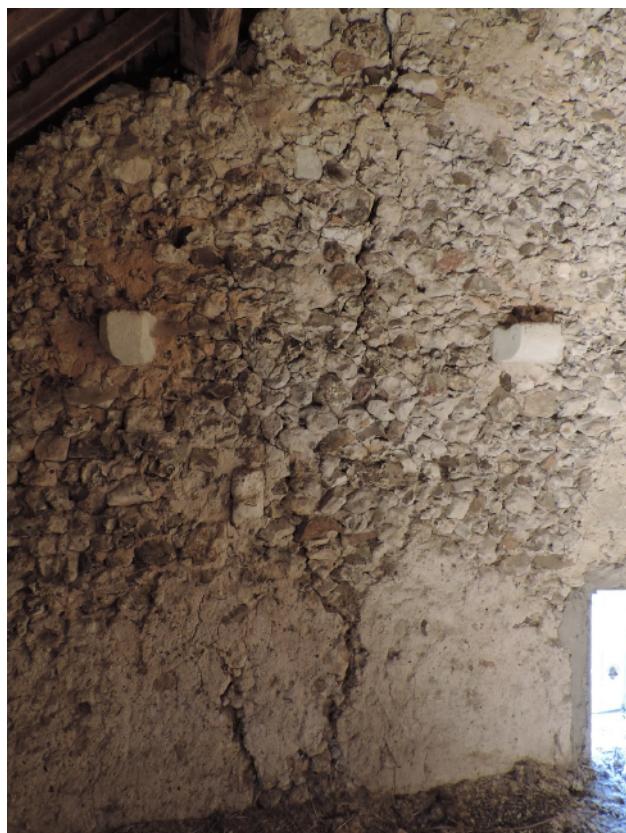
Figure 55 - Corbeaux témoignant d'un étage intermédiaire dans les combles de la maison accolée (Sadil)

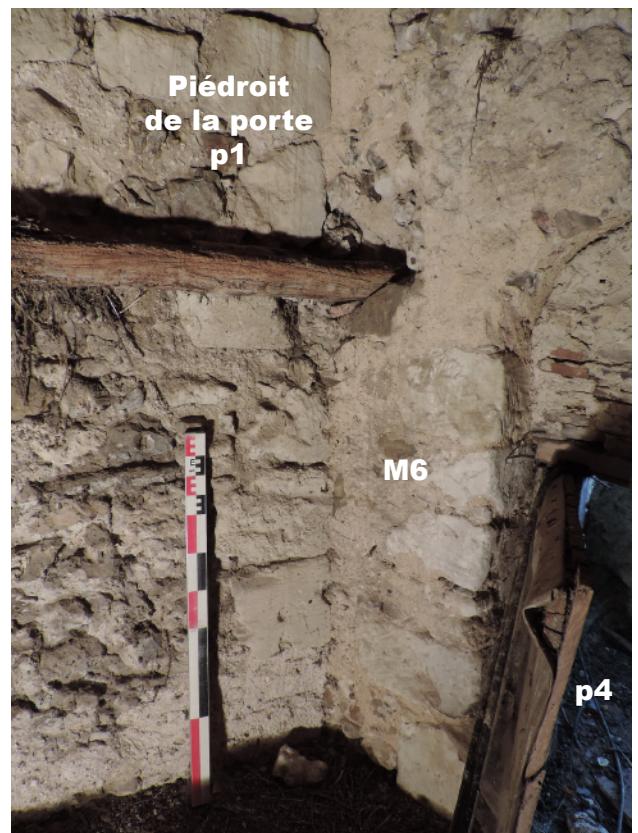
Figure 56 - Porte donnant sur le chemin de ronde (Sadil)

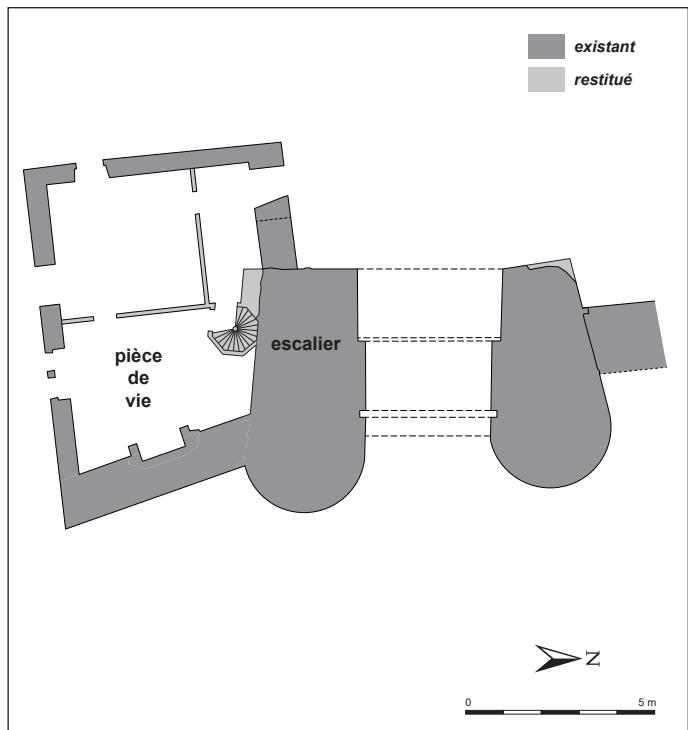
Figure 57 - Restitution du rez-de-chaussée de la maison accolée

Enfin, On peut remarquer, d'après la disposition des cheminées, que les pièces de vie et de confort se développaient plutôt au sud-est de la maison ; ce qui laisse la possibilité d'emprunter l'escalier de façon indépendante, depuis le nord, sans passer par les parties privatives ([fig. 57](#)).

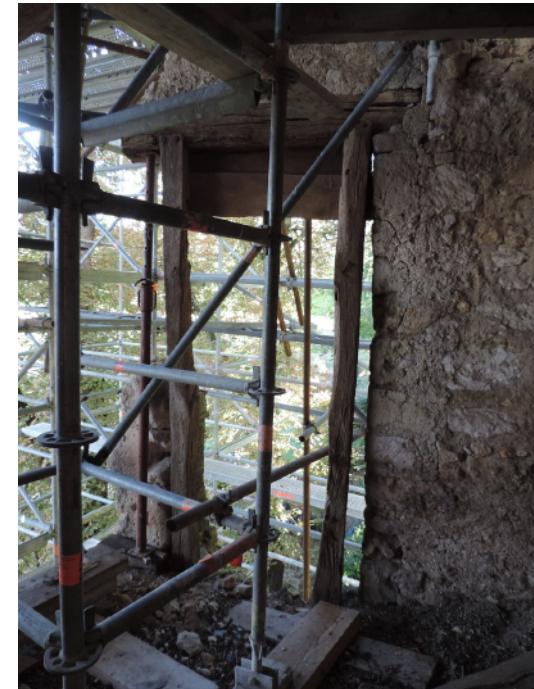
Figure 58 - Reprise de la porte p2 (Sadil)

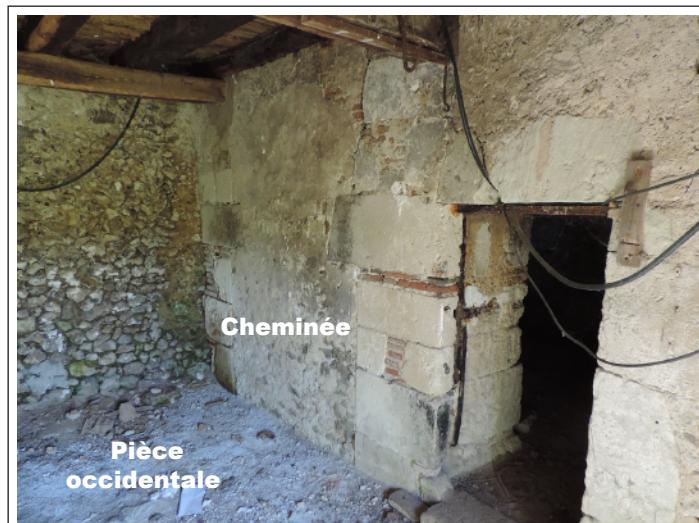
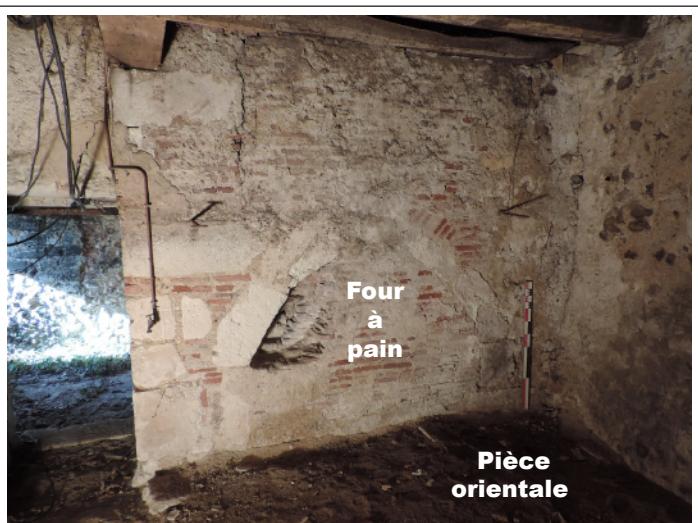
Figure 59 - Installation d'une cheminée avec four à pain dans le refend transversal de la cave (Sadil)

C'est peut-être aussi au même moment que l'on installe dans la cave de la maison voisine un large refend transversal (M2) muni d'une cheminée avec four à pain dont l'architecture générale n'est en effet pas en désaccord avec une datation du 18^e siècle ([fig. 59](#)). La mise en place de cette cheminée indique forcément une modification des cloisons internes des étages supérieurs, restituées par nous nettement moins épaisse que ce refend et positionnées plus à l'est pour respecter l'utilisation des portes originelles p6 et p7 ([fig. 57](#)). Ce large refend marque sûrement leur abandon et l'installation, au sous-sol seulement, de la porte p8 ([fig. 17, 25 et 26](#))²⁶.

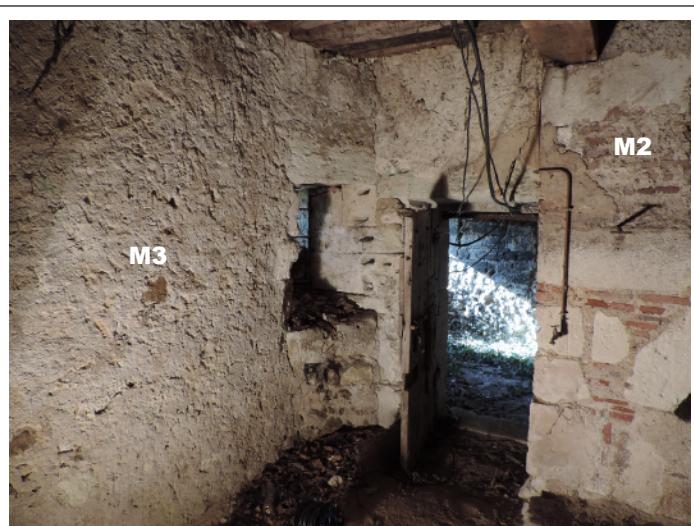
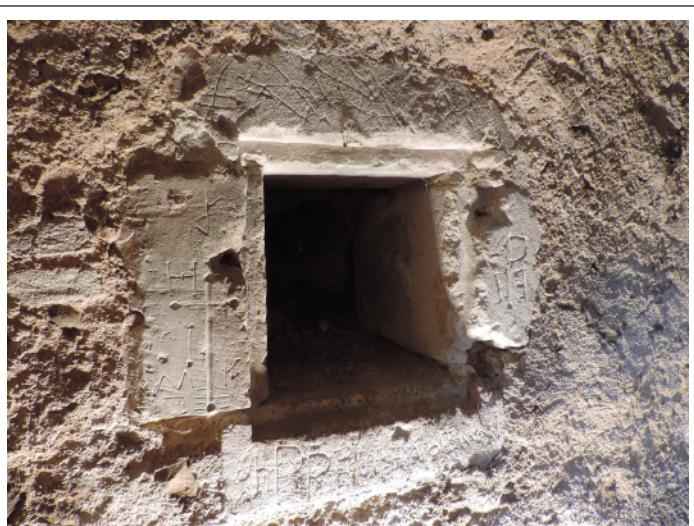
A - Doublement M3 du mur sud M5

B - Graffitis autour de la niche du mur nord

Figure 60 - Transformation de la pièce orientale de la cave en cachot (Sadil)

Dans une autre phase (Phase 13), on transforme la pièce orientale de la cave en cachot par une reprise de la partie sud du refend et par un doublement interne du mur de façade (M3, [fig. 17 et 60a](#)). De nombreux graffitis ont été réalisés par les occupants de cette cellule, notamment autour de l'ancienne niche du mur nord (M3, [fig. 60b](#)).

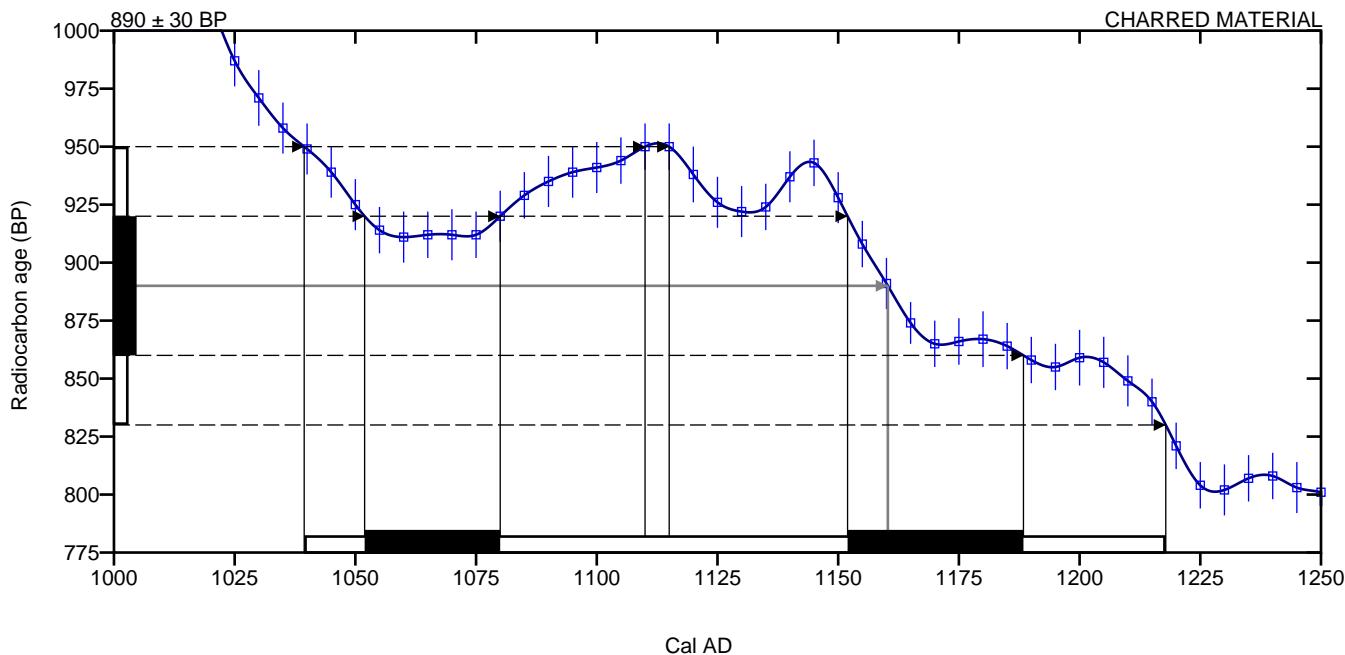
Intercept of radiocarbon age with calibration curve Cal AD 1160 (Cal BP 790)

Calibrated Result (68% Probability) Cal AD 1050 to 1080 (Cal BP 900 to 870)
Cal AD 1150 to 1190 (Cal BP 800 to 760)

Database used
INTCAL13

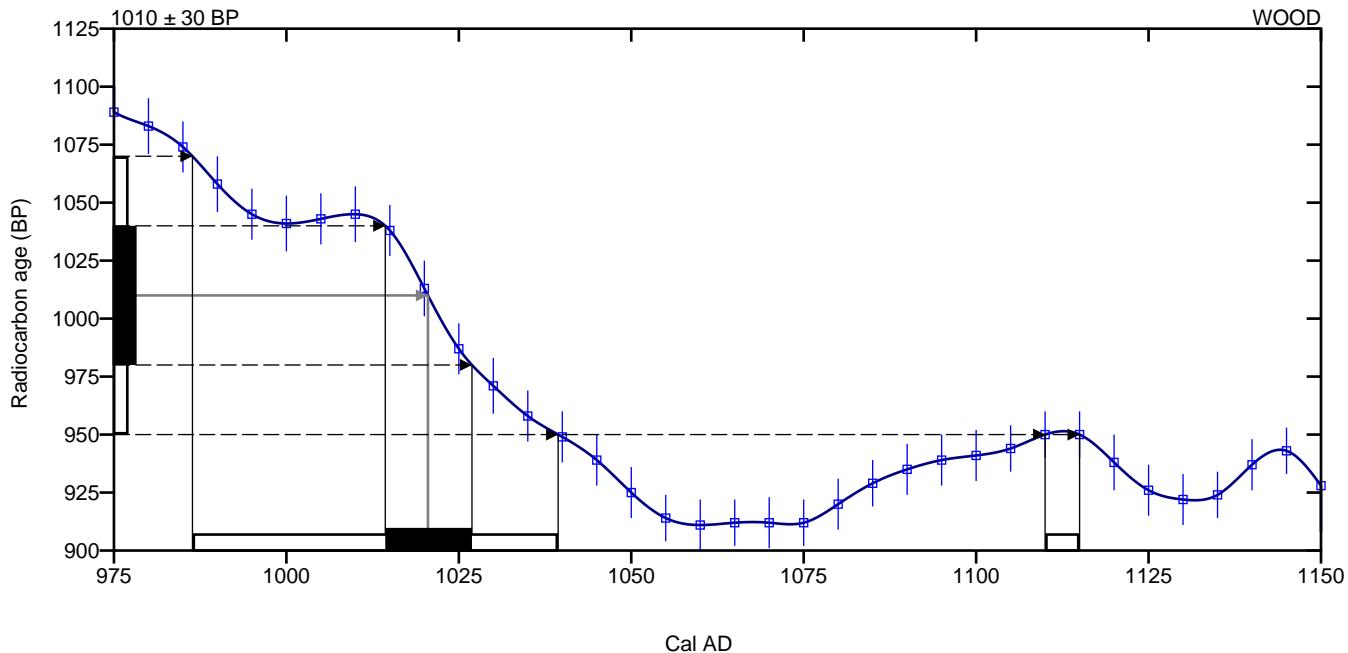
Intercept of radiocarbon age with calibration curve **Cal AD 1020 (Cal BP 930)**

Calibrated Result (68% Probability) **Cal AD 1015 to 1025 (Cal BP 935 to 925)**

Database used
INTCAL13
