Rapport de diagnostic archéologique

Loches

Le Château - Dévégétalisation d'une portion du rempart nord-ouest

Diagnostic archéologique réalisé du 08 au 29 novembre 2016

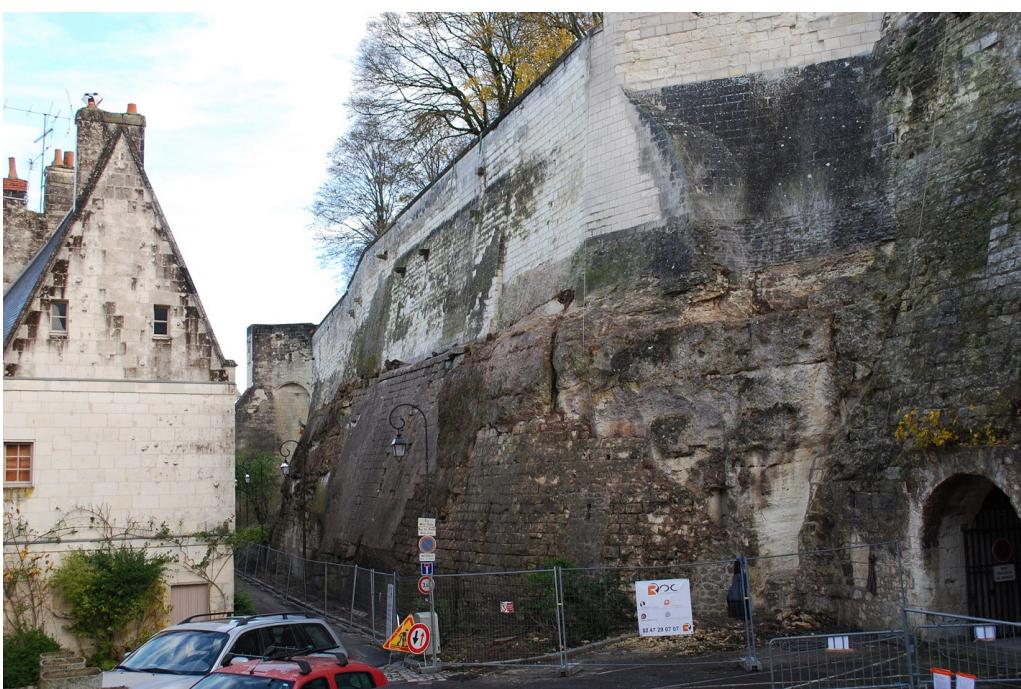
Figure 4 : Vue de la portion de rempart diagnostiquée, après dévégétalisation (©Sadil)

La zone concernée par la tranche de diagnostic de 2016, est séparée de la première par un large décrochement en chicane, au sommet duquel a été élevé le *Logis du fou*¹⁶ (fig. 4). À l'autre extrémité de la zone diagnostiquée se trouve une terrasse en saillie du tracé actuel des remparts, épaulée de trois grands contreforts, nommée le *Fortin* (fig. 17, 18 et 19). L'origine de ce nom est inconnue¹⁷ et peu de chercheurs l'ont réellement pris en considération. Le bâti qui compose cette terrasse comporte peu d'éléments stylistiques permettant d'apprécier sa datation et sa fonction. Une sorte de tourelle sur trompes, perchée sur le contrefort d'angle sud-ouest, est le seul élément remarquable de cet ensemble. Personne jusqu'ici ne s'est cependant hasardé à lui attribuer une datation.

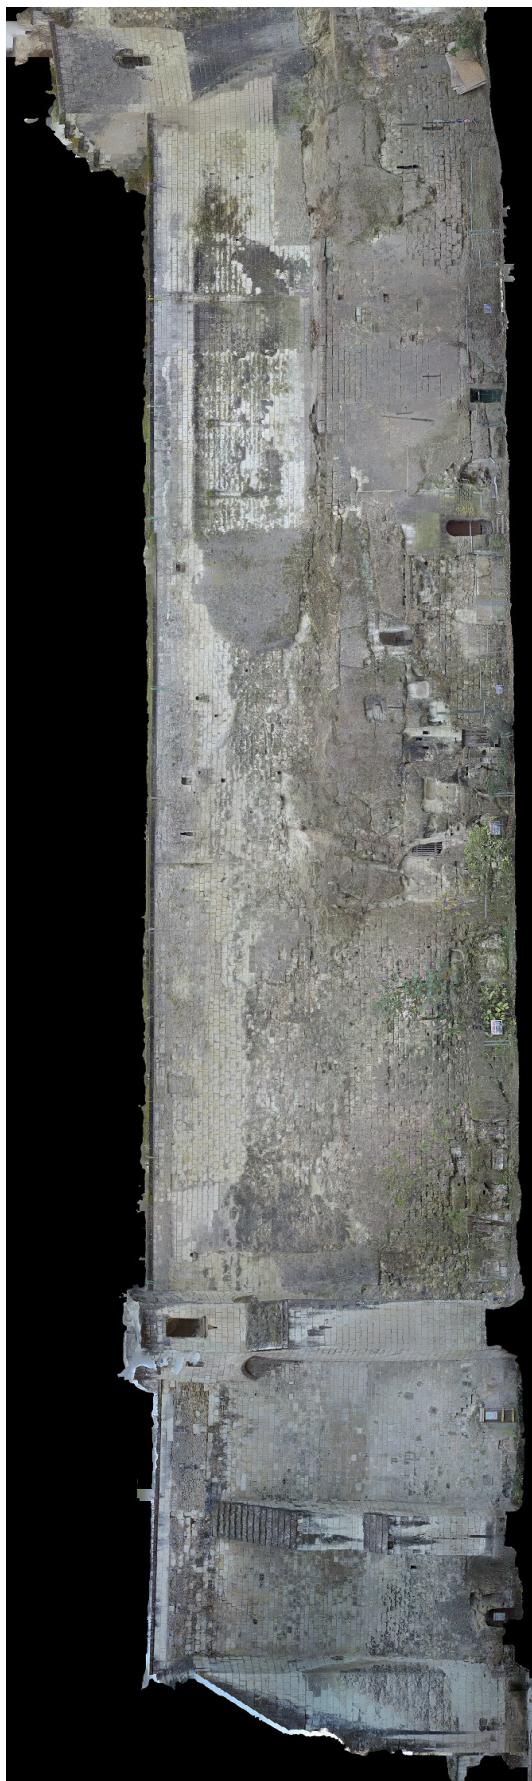
Figure 5 : Orthophotographie de la portion de rempart prescrite (©Sadil)

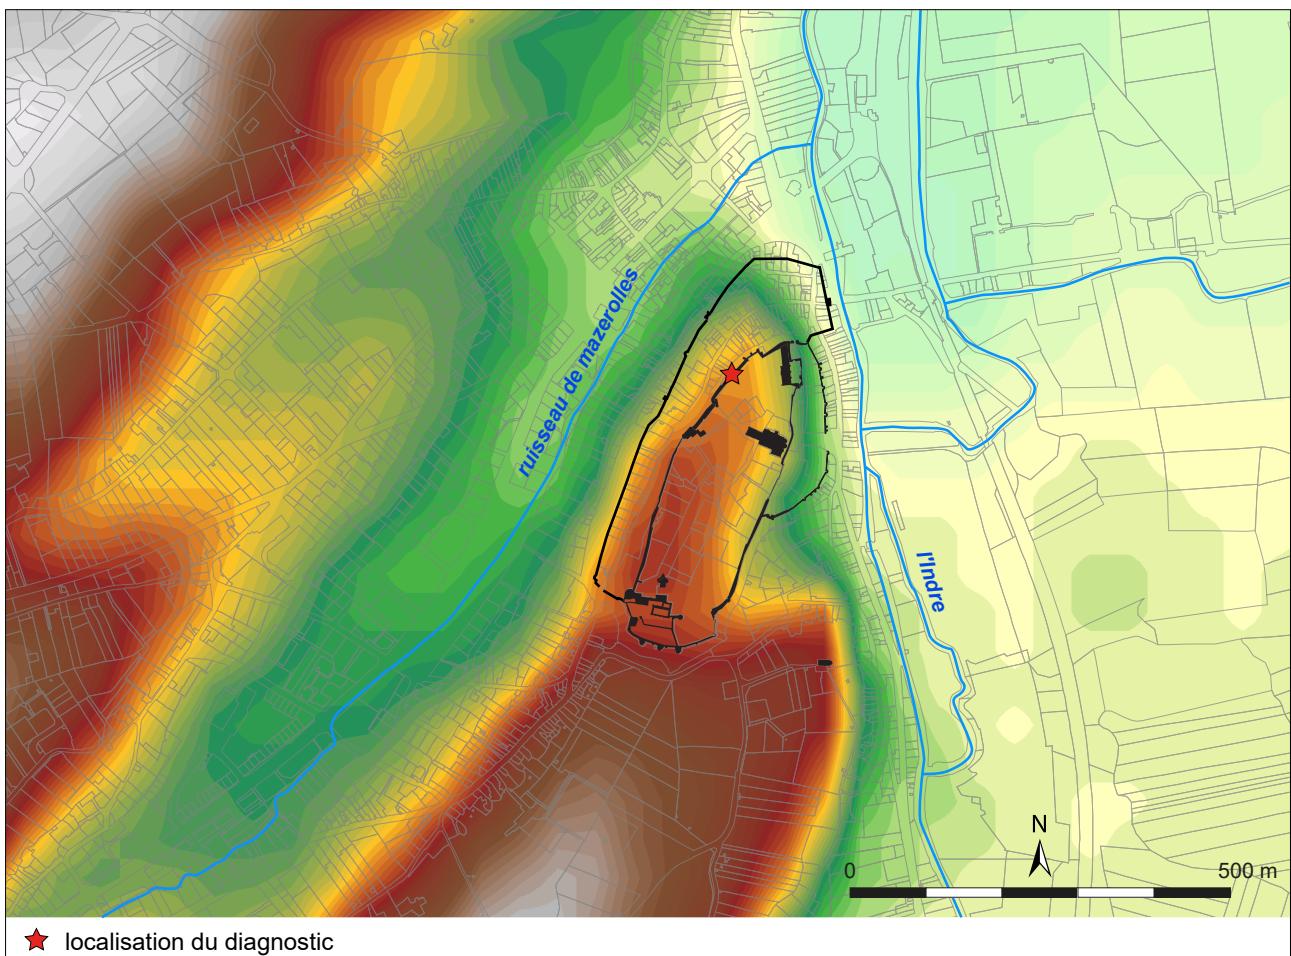
Figure 6 : La forteresse de Loches sur l'éperon naturel (fond cadastral et Bd_alti dpt37)

ruisseau de Mazerolles et de l'Indre, a façonné dans ce secteur un large promontoire rocheux sur lequel se trouve le complexe castral (fig. 6). Les formations calcaires du Turonien supérieur (tuffeau jaune) et moyen (tuffeau blanc), dans lesquelles

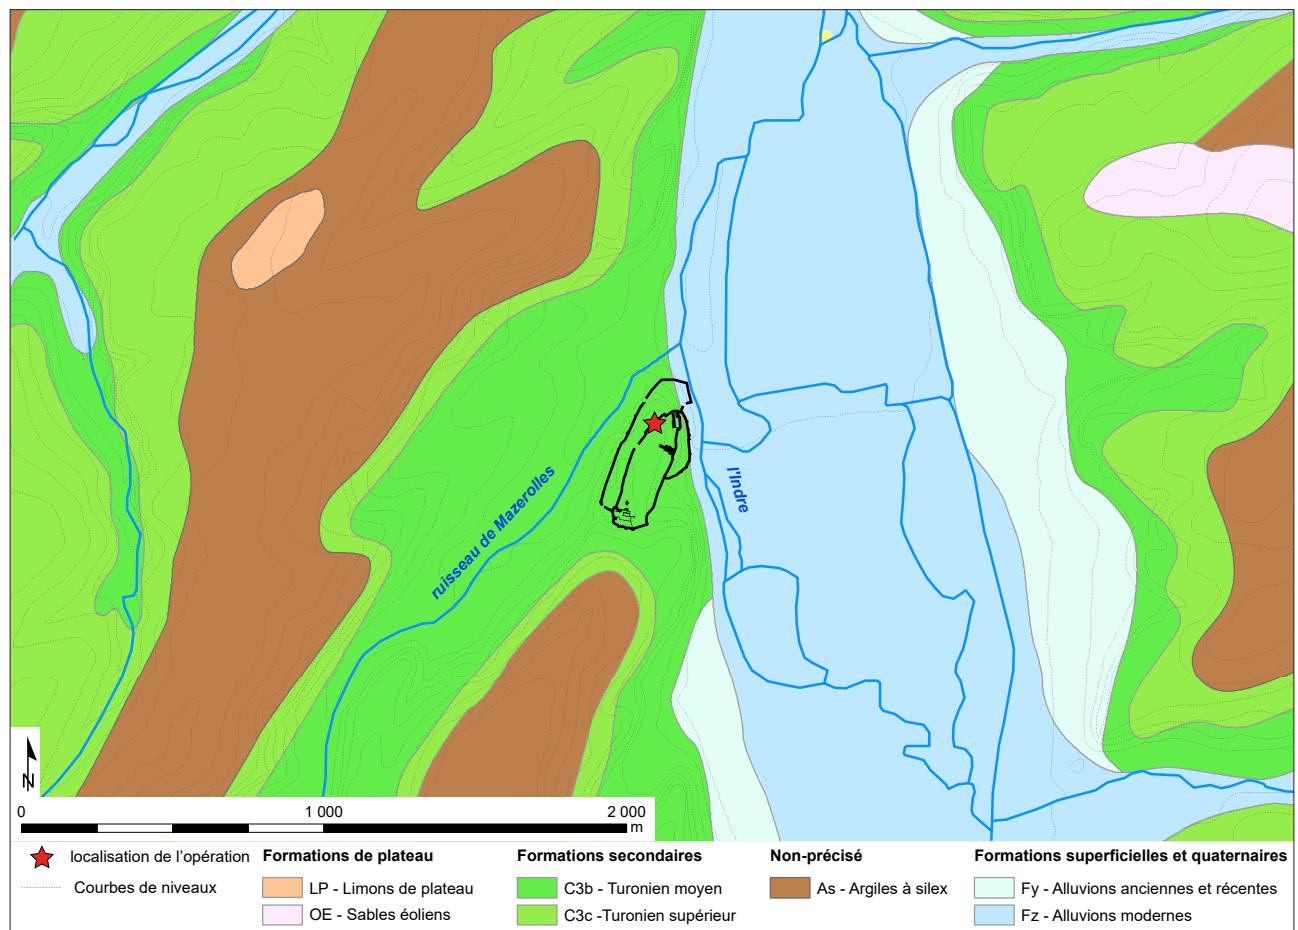
Figure 7 : Carte géologique (d'après Rasplus 1968, BRGM)

le réseau hydrographique a creusé ce site naturel remarquable, ont été largement exploitées dans la construction locale (fig. 7). La forteresse de Loches constitue l'un des plus importants sites castraux

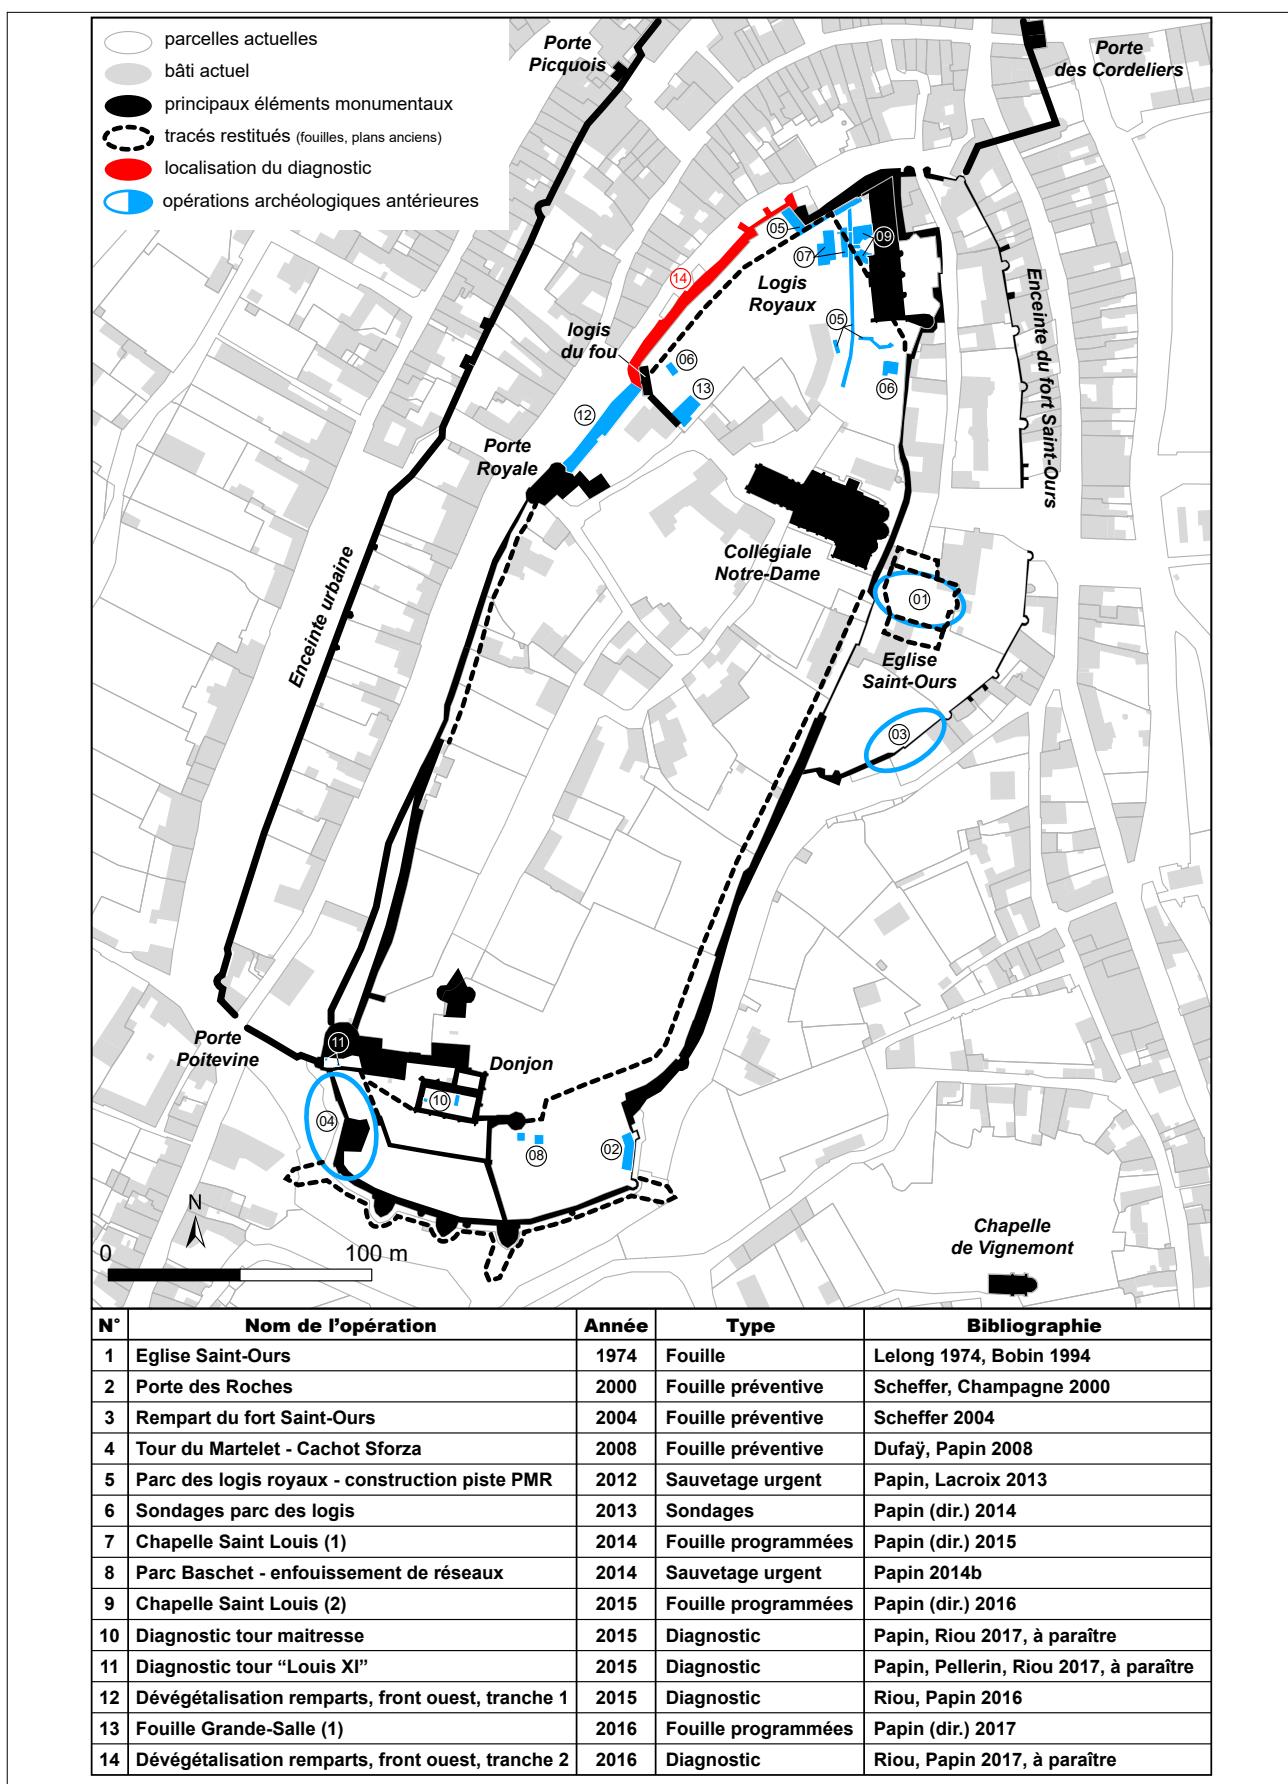
Figure 8 : Plan général de la forteresse de Loches avec localisation des principaux éléments constitutifs et des opérations archéologiques

de Touraine. L'ensemble couvre une surface de 4,77 hectares (fort Saint-Ours exclu), ceinte de plus d'un kilomètre de remparts (fig. 8).

Ch. Lelong réalise de 1971 à 1974 les premières fouilles archéologiques à Loches, à l'emplacement de l'ancienne église paroissiale Saint-Ours, située dans le fort du même nom, au pied du front oriental du château (fig. 8)⁵. Les résultats de ces fouilles ne sont que succinctement présentés dans une page

À partir des années 2000, le site va également connaître ses premières opérations d'archéologie préventive (fig. 8). Suite à la restauration d'une partie du rempart sur le front sud-est en 2000, puis à l'effondrement d'une portion du fort Saint-Ours en 2004, deux opérations de fouilles sont conduites par M.-E. Scheffer de l'Inrap (Scheffer, Champagne 2000 ; Scheffer 2004).

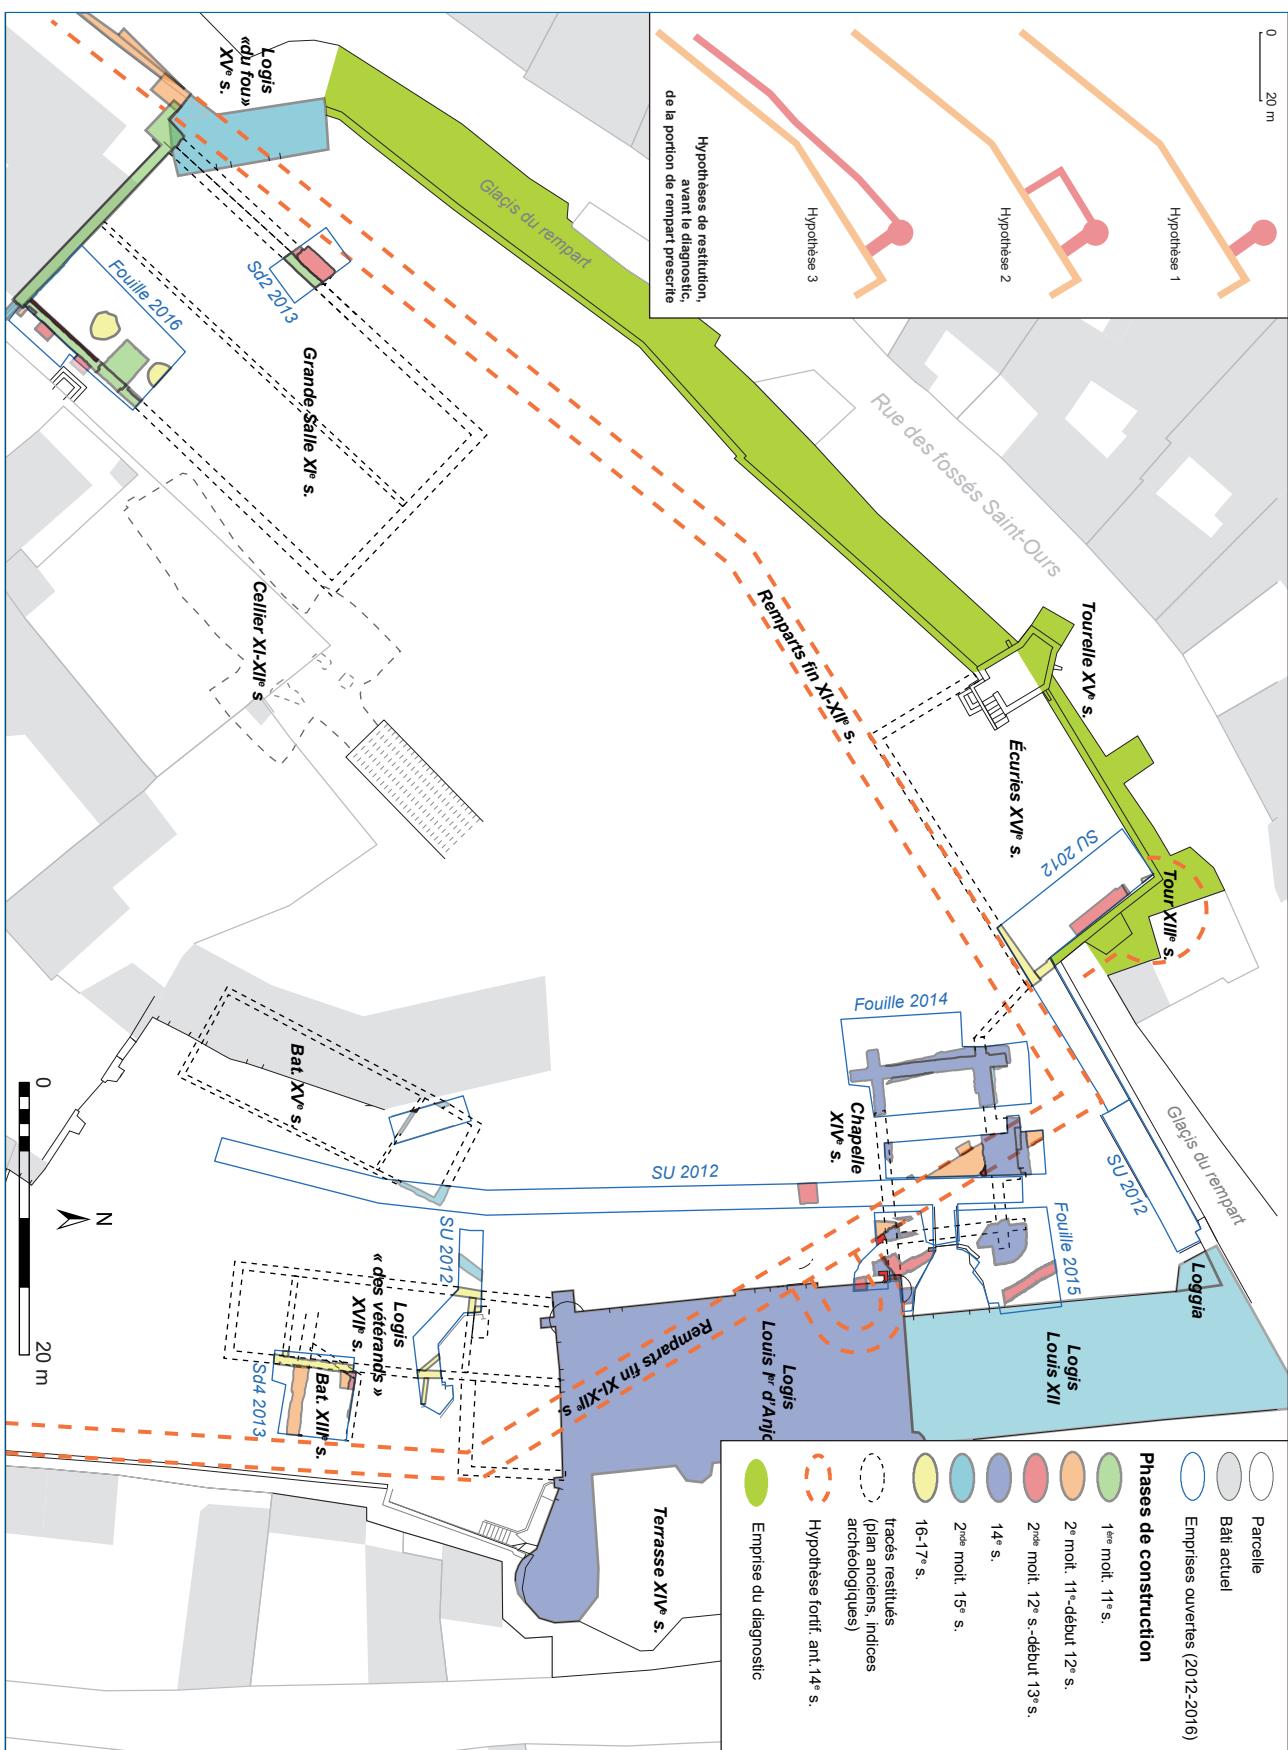
Figure 9 : Plan du parc des logis royaux avec localisation des opérations archéologiques 2012-2016 et des principales découvertes

En parallèle, le Sadil a entamé de nouvelles recherches dans le cadre de l'archéologie programmée (fig. 9). En 2013, une campagne de sondages exploratoires a été effectuée, constituant concrètement la première expertise stratigraphique approfondie ayant lieu sur la forteresse de Loches (Papin 2014a). Cette première année prometteuse a été poursuivie par deux campagnes de fouilles à l'emplacement d'une chapelle disparue dédiée à Saint-Louis, en lien avec les logis royaux (Papin 2015, Papin 2016). La question de l'évolution topographique des remparts sur le front nord constituait l'une des principales problématiques des recherches. Les opérations ont permis un certain nombre d'avancées significatives sur le sujet, notamment en mettant au jour des éléments tout à fait inédits des 11^e, 12^e, et 13^e siècles faisant partie intégrante du système de fortification médiéval,

Les fouilles programmées ont en particulier occasionné la mise au jour d'un pan de rempart daté de la fin du 11^e ou du début du 12^e siècle, d'orientation nord-ouest sud/est antérieur aux logis de la fin du 14^e siècle (fig. 9, 13). Au cours du 12^e et jusqu'au début du 13^e siècle, de nouveaux éléments sont édifiés au-devant des remparts (bâtiment, tour ?) ainsi qu'une terrasse palissadée. La poursuite vers le nord du tracé de ce rempart, pose la question de son retour vers le sud-ouest. La disposition observée oblige à restituer un angle quasiment perpendiculaire. Si l'on imagine un lien relativement direct entre cet angle restitué, et d'autres éléments connus de cette même phase (identifiés au sud du Logis du fou lors de la première tranche de diagnostic), il faut alors tracer une ligne de fortification ancienne bien en retrait de la terrasse du *Fortin* et du parapet actuel du rempart jusqu'au *Logis du fou*, qui aurait plus ou moins suivi la rupture de pente.

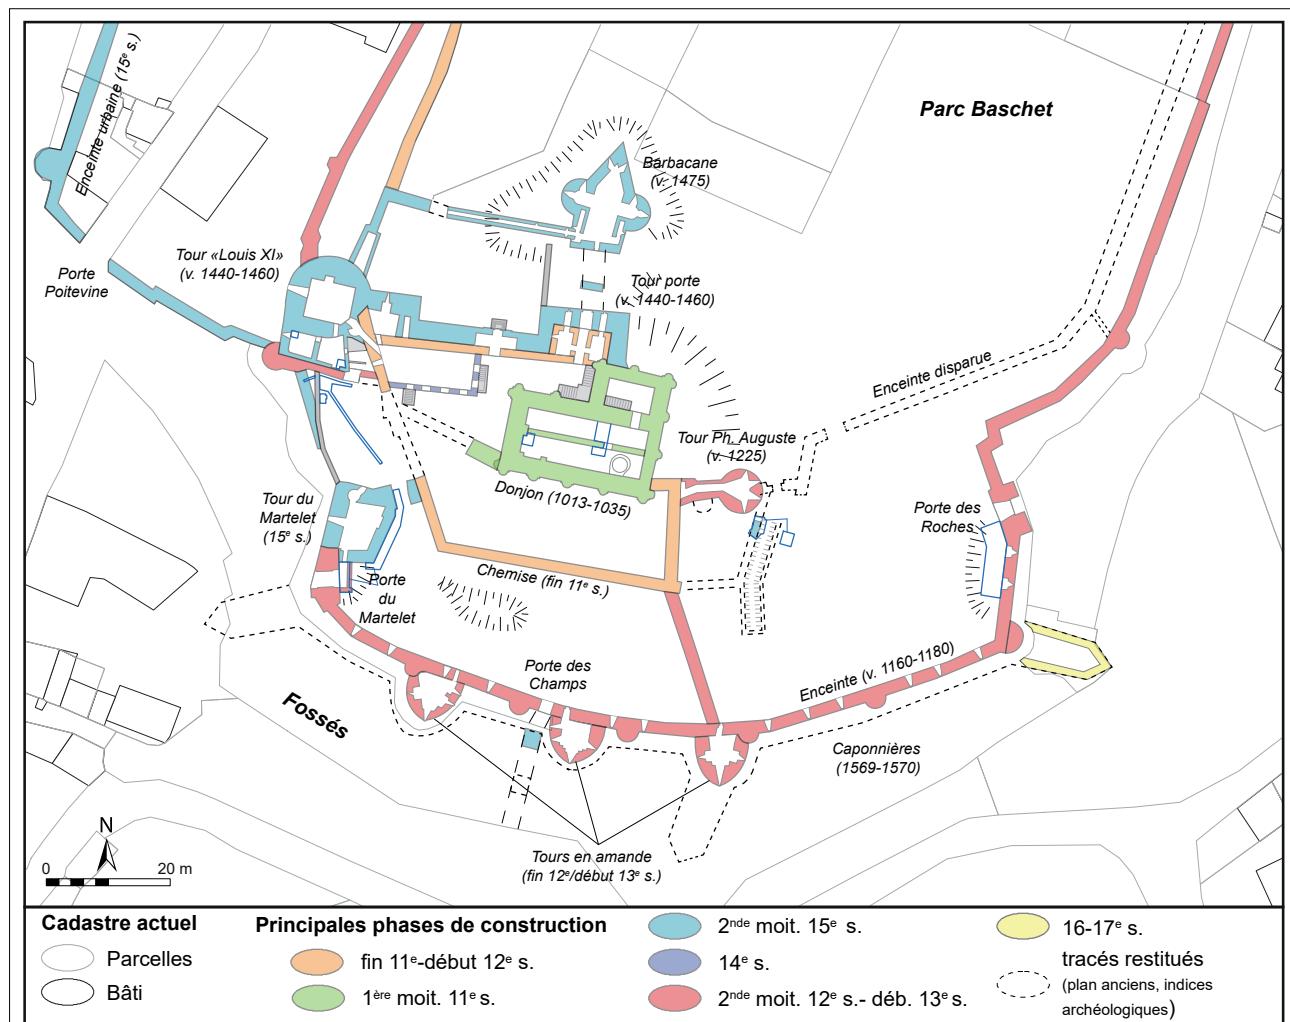
Figure 10 : Plan du front sud, avec les principales phases de fortifications médiévales

Les plus anciennes traces matérielles de remparts encore en élévation présentes sur le site datent au mieux du 11^e siècle (fig. 9, 10, 11). J. Mesqui démontre l'existence d'un massif maçonnable joignant l'angle sud-ouest de la tour maîtresse et apparemment synchrone de celle-ci. Ce départ de mur reste toutefois un élément isolé, et l'auteur reste prudent quant à l'existence d'une première

Topographiquement, cette configuration présentant un double rempart à l'ouest, apparaît semblable avec ce qui est restituée sur le front oriental à partir des plans anciens (fig. 10, 11). L'enceinte intérieure, visible sur les plans du 18^e et 19^e siècle, encore en élévation dans le parc Baschet jusqu'en 1848, pourrait tout à fait appartenir à cette même phase de fortification de la fin du 11^e siècle. L'enceinte extérieure est, quant à elle, clairement dans la continuité de la seconde enceinte du donjon avec ses archères et ses tours semi-circulaires pleines observables jusqu'au chevet de la collégiale (Scheffer 2000, Mesqui 2003).

Durant cette période de conflits, le site va connaître une phase active de fortification. Elle est perceptible à la fois sur le front sud ([fig. 10](#), tours en amande attribuables à Richard Cœur de Lion, tour dite Philippe Auguste vers 1225, voir Langeuin, Jollet 1995 et 1996 et Mesqui 2003) et sur le front nord ([fig. 9](#), tours et terrasses palissadées mises au jour lors des fouilles programmées, voir Papin 2016 : 71-76). La porte romane sous la *Porte Royale* est renforcée par l'édification d'un puissant châtelet encadré de deux tours circulaires étagées et munies d'archères (Corvisier 2003 : 193-198).

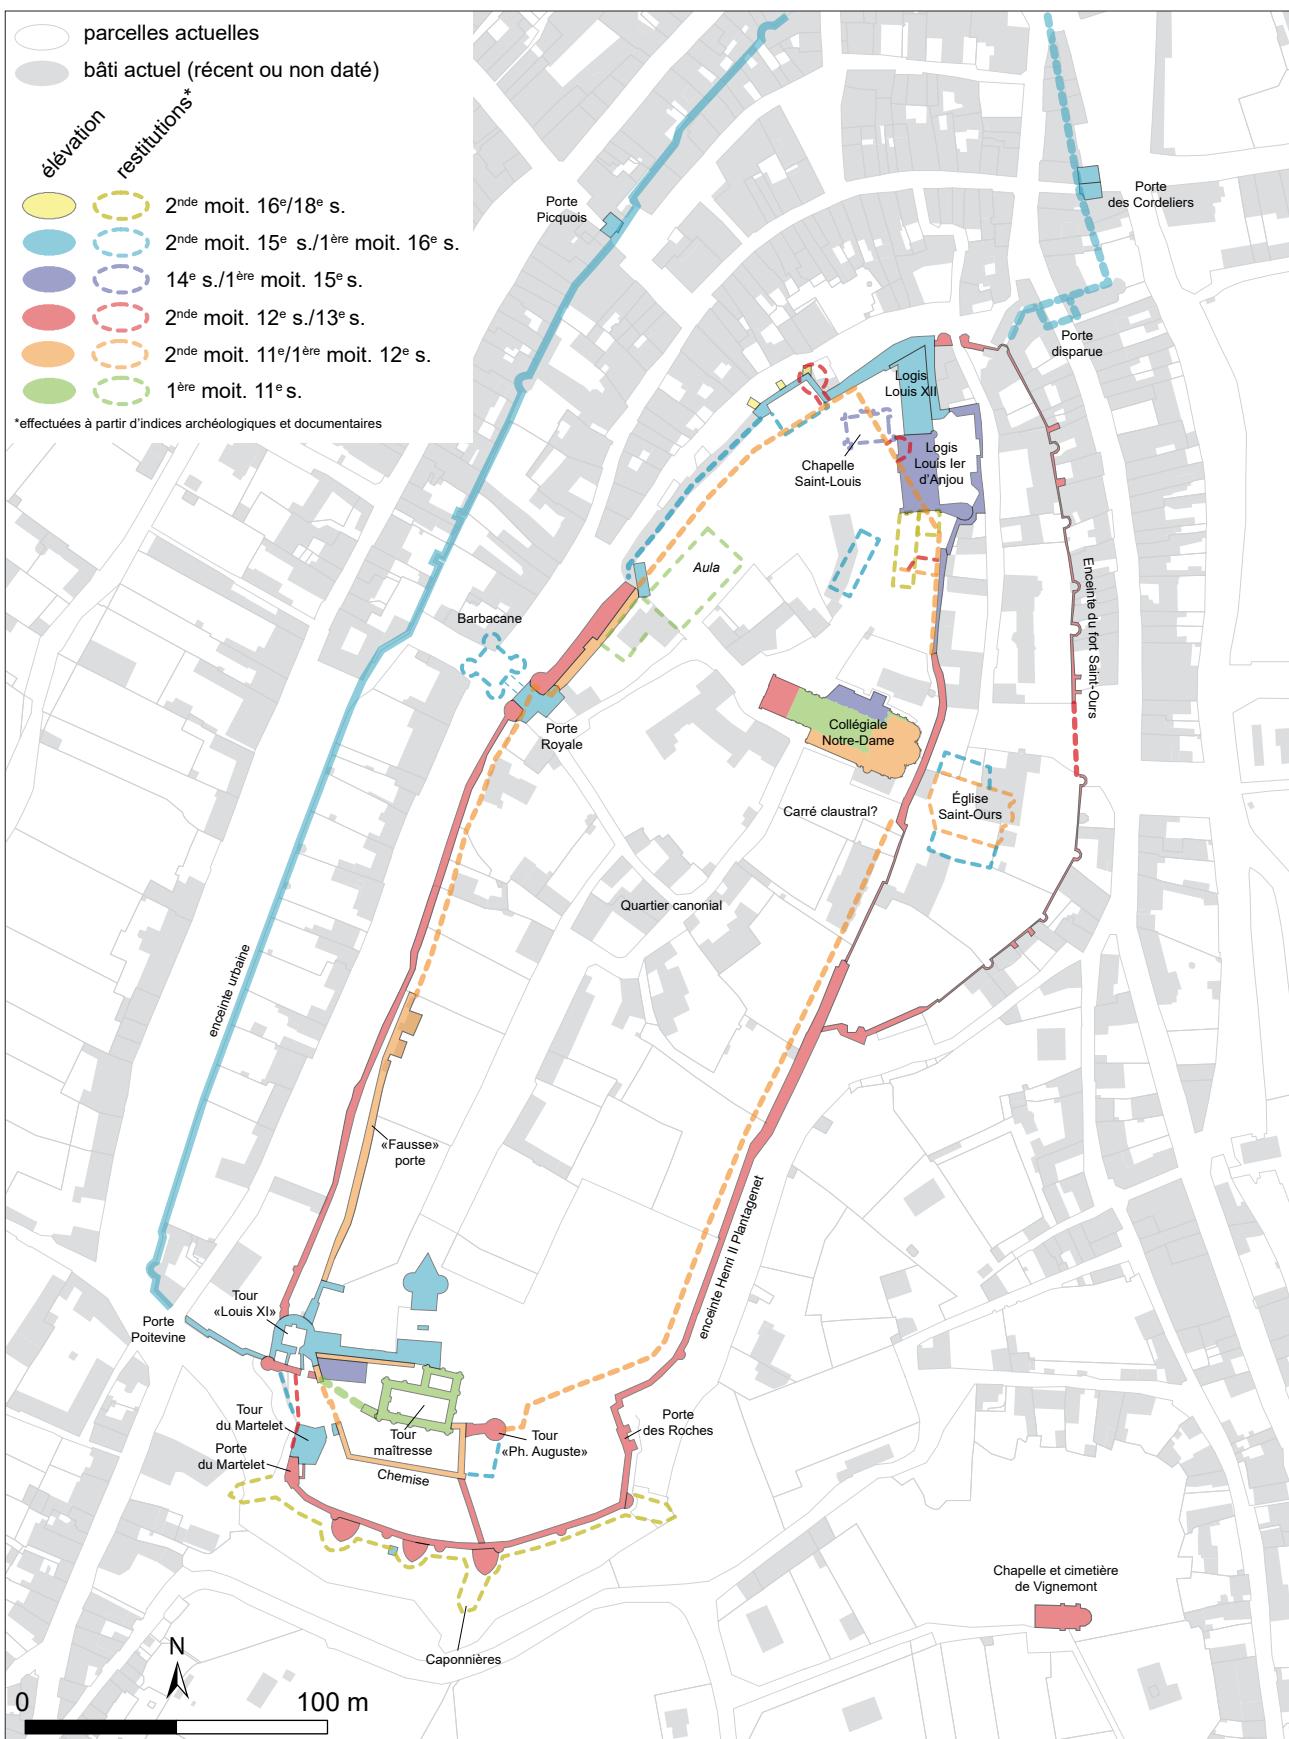
Figure 11 : Plan des principales phases de construction des fortifications et des bâtiments connus de la forteresse de Loches

(fig. 11). Un rempart haut, ou intérieur, conservé ici sur une centaine de mètres (dans un jardin privé), apparaît juché au sommet du promontoire rocheux. Le rempart extérieur prend, en revanche, appui sur des parties plus basses de l'éperon, formant ainsi une sorte de braie. La partie conservée du rempart intérieur, bâti en moyen appareil de tuffeau, possède dans cette portion une large porte surmontée d'un arc à double rouleau légèrement brisé¹². La surélévation de ce mur, ayant fossilisé les anciens créneaux, est parfaitement visible au-dessus de la porte (fig. 12). C. Corvisier propose l'hypothèse que cette portion d'enceinte double aurait été édifiée en deux temps : l'enceinte haute correspondrait au premier état de la fin du 11^e siècle, fonctionnant avec l'état roman de la *Porte Royale*, tandis que l'enceinte extérieure serait, à l'instar de la seconde enceinte du front sud, de la seconde moitié 12^e siècle. (voir infra et Corvisier 2003 : 193).

proposer l'hypothèse selon laquelle la première grande phase maçonnée de rempart à l'époque médiévale, comprenant le chemisage du donjon et la fortification de l'ensemble de l'éperon, serait à mettre au profit des comtes d'Anjou Foulque IV (1068-1109) et/ou Foulque V (1109-1129, [fig. 11](#)). La seconde enceinte, particulièrement bien conservée sur le front sud avec ses tours semi-circulaires, est quant à elle traditionnellement datée des années 1160-1180, ce que J. Mesqui nomme « le grand parti du Roi Henri II » (Mesqui 2003 : 219-222). Cette seconde grande phase de fortification aurait concerné les deux-tiers sud du château, de la Porte Royale à l'ouest, au chevet de la collégiale à l'est en passant par le front sud.

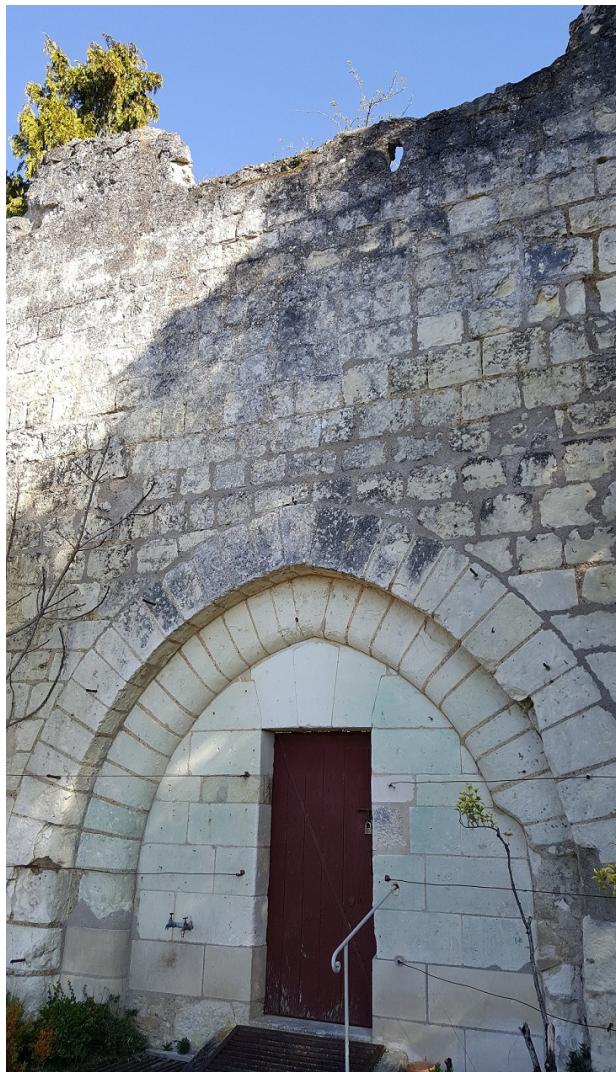
Figure 12 : Porte dans le rempart intérieur et créneaux fossilisés (©Sadil)

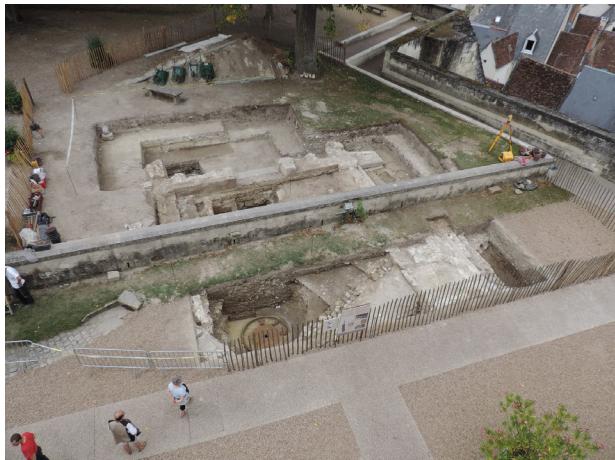
Figure 13 : Vue des fouilles de la chapelle Saint-Louis en 2014 (©Sadil)

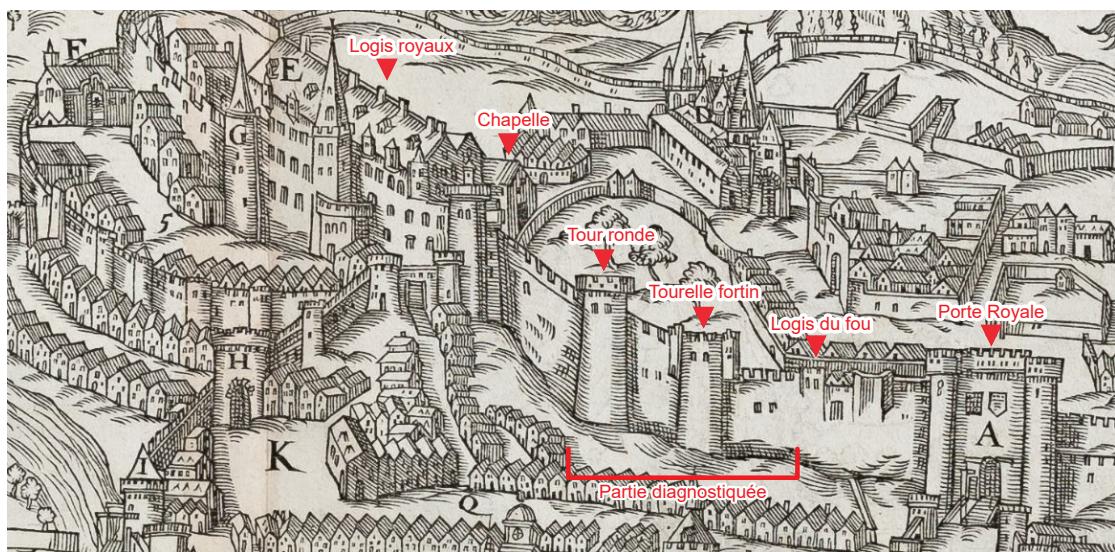
Figure 14 : Localisation de la partie diagnostiquée sur la gravure de Belleforest (1575, BnF)

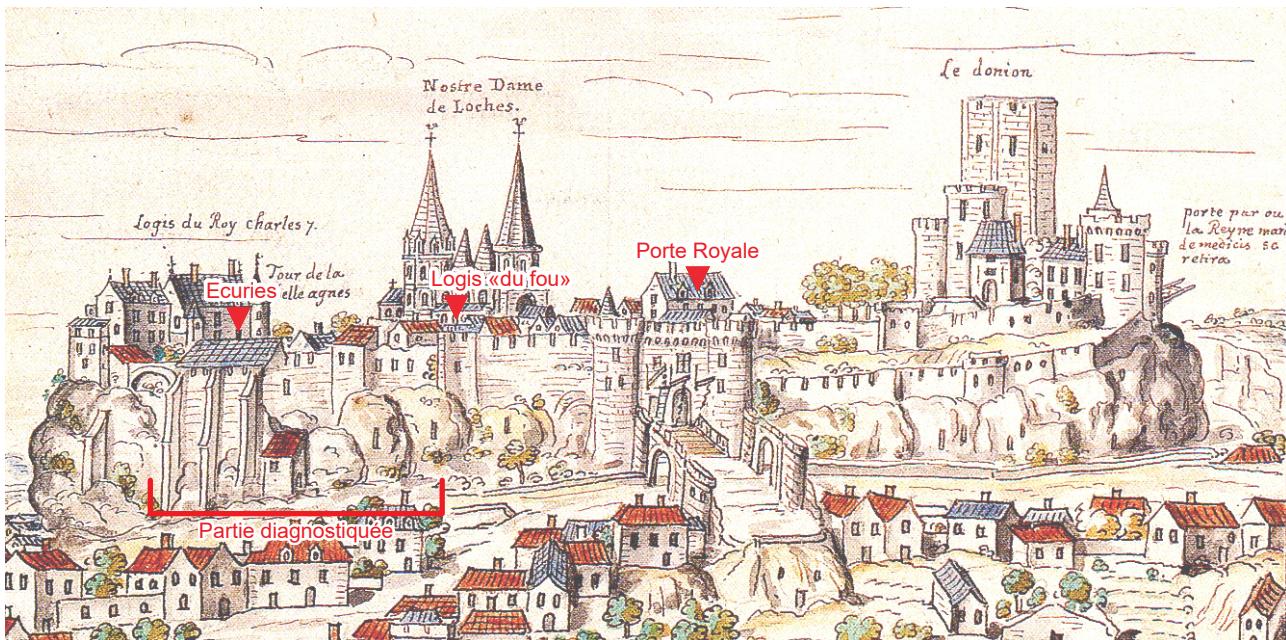
Figure 15 : Localisation de la partie diagnostiquée sur la gravure de Gaignières (1699, BnF)

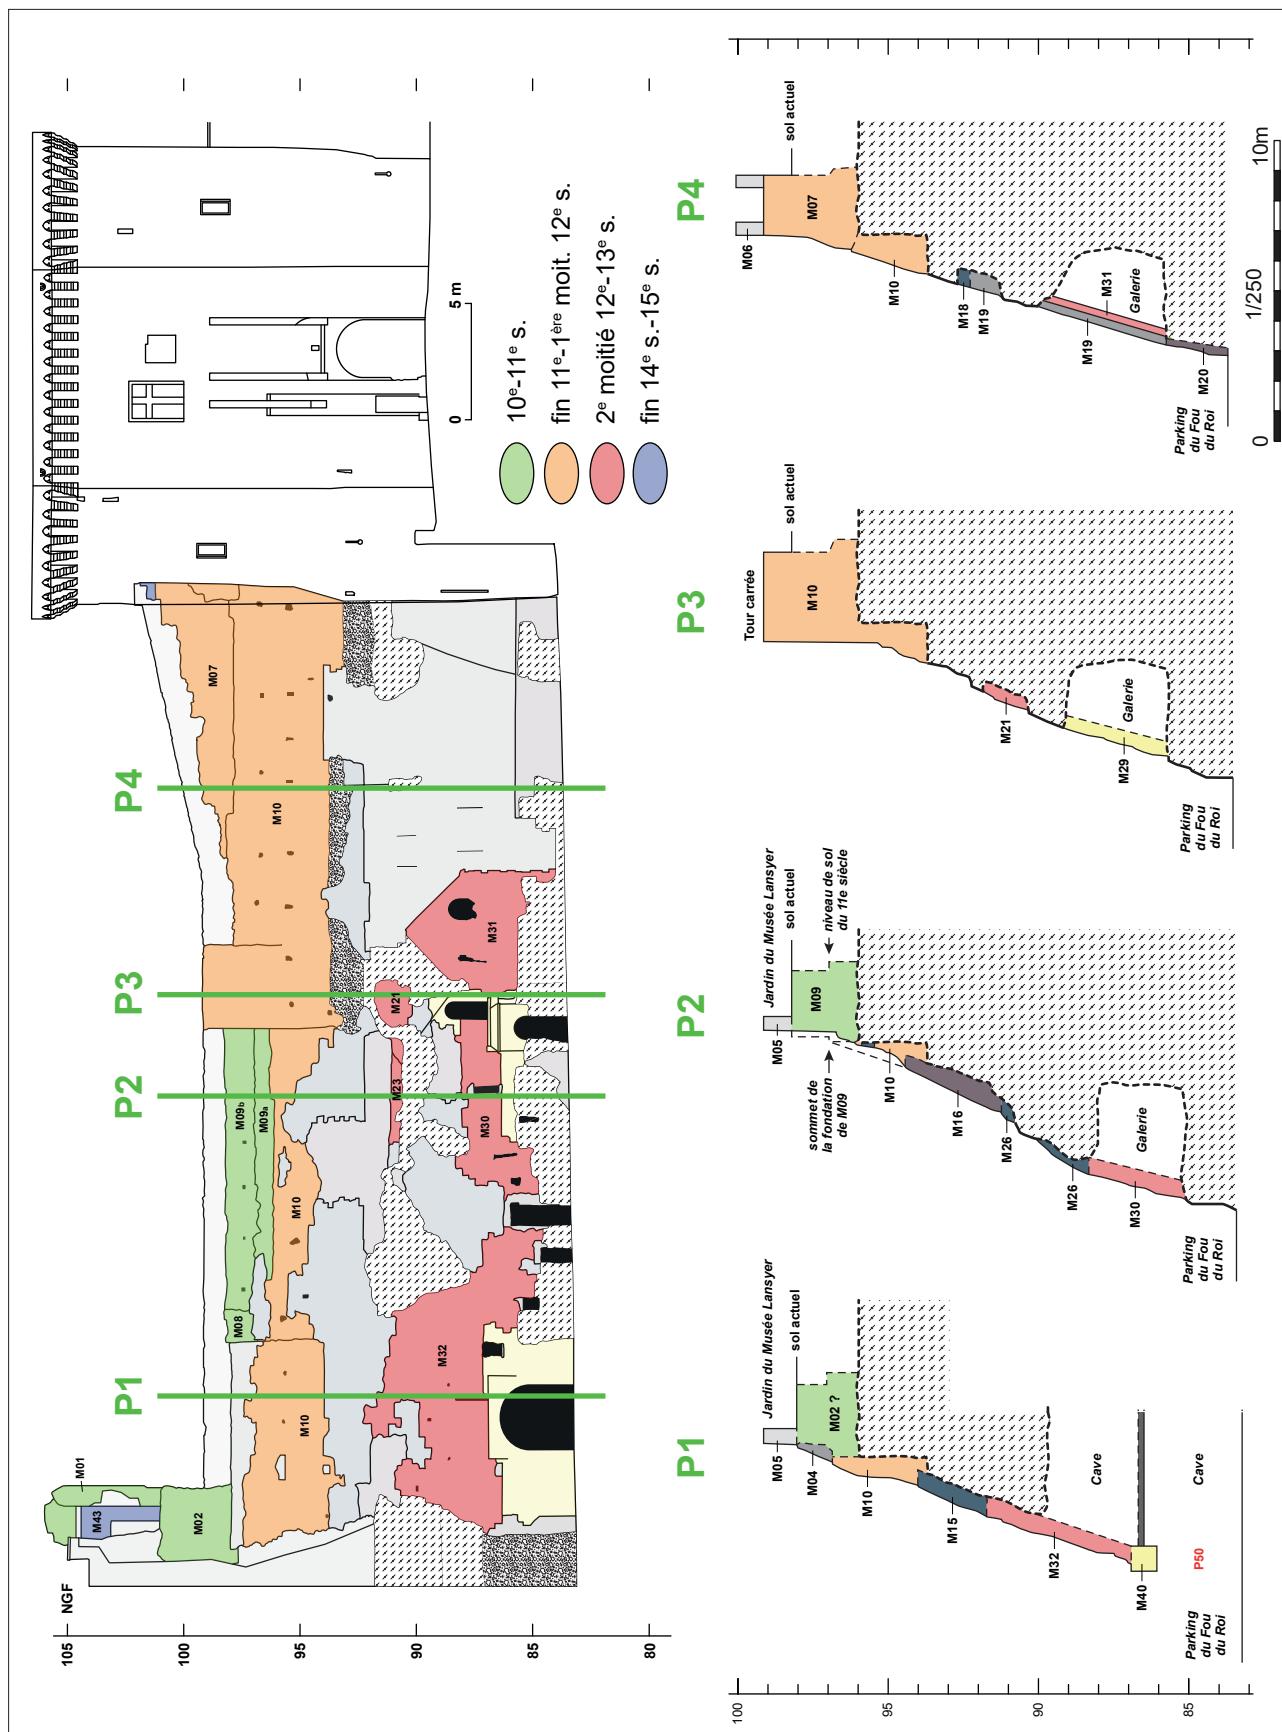
Figure 16 : Profils de la portion de rempart diagnostiquée en 2015

Lors du diagnostic de la première phase de dévégétalisation entre le Logis du fou et la Porte Royale, trois grandes périodes de construction ont pu être observées sur ce morceau du castrum d'environ 40 mètres de long pour 15 mètres de hauteur (Riou, Papin 2016, fig. 4, 16). Elles s'échelonnent chronologiquement du haut vers le bas de l'éperon rocheux, au fur et à mesure de réaménagements en sous-œuvre dans le flanc du

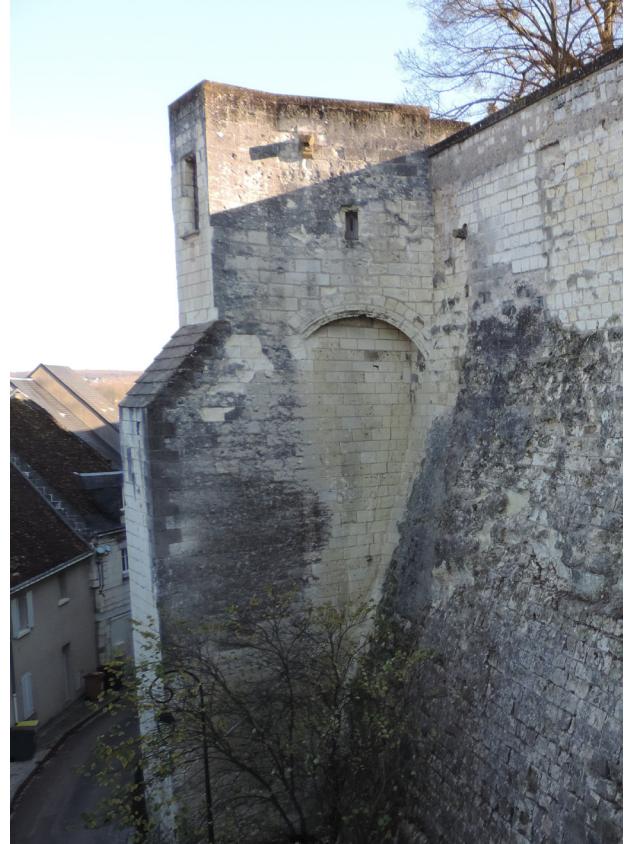
Figure 17 : Contrefort sud-ouest du *Fortin*, appelé *Tour du fortin* (@Sadil)

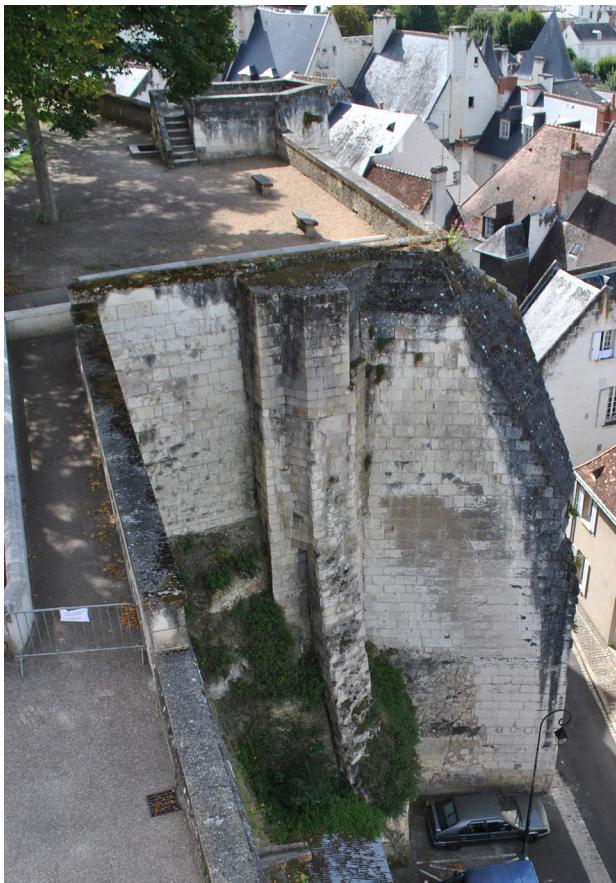
Figure 18 : Contrefort nord-ouest du *Fortin* (©Sadil)

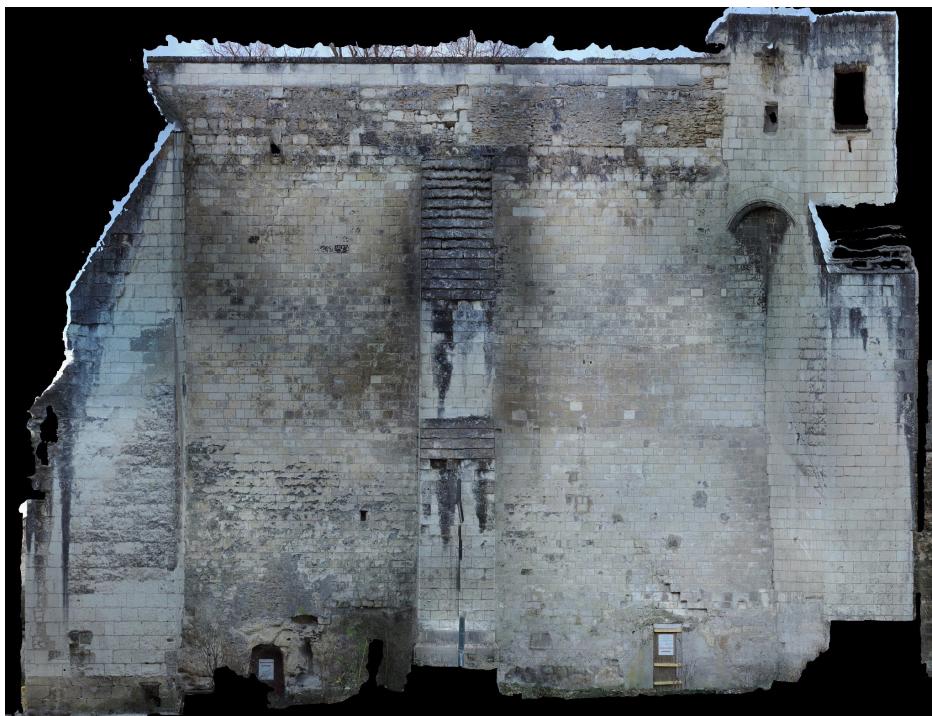
Figure 19 : Orthophotographie de la zone appelée *Fortin* (©Sadil)

englobée dans le mur nord-est de la terrasse du *Fortin*, en partie masqué par l'insertion plus tardive du contrefort d'angle (fig. 19, 20, 21). Cette tour n'était pas pleine : en partie basse, on observe une ouverture bouchée munie d'un arc plein-cintre. Un dessin de Collet de 1856 représente parfaitement cette porte, qui apparaît même doublée par une autre ouverture dans la partie haute de l'élévation, aujourd'hui entièrement restaurée.

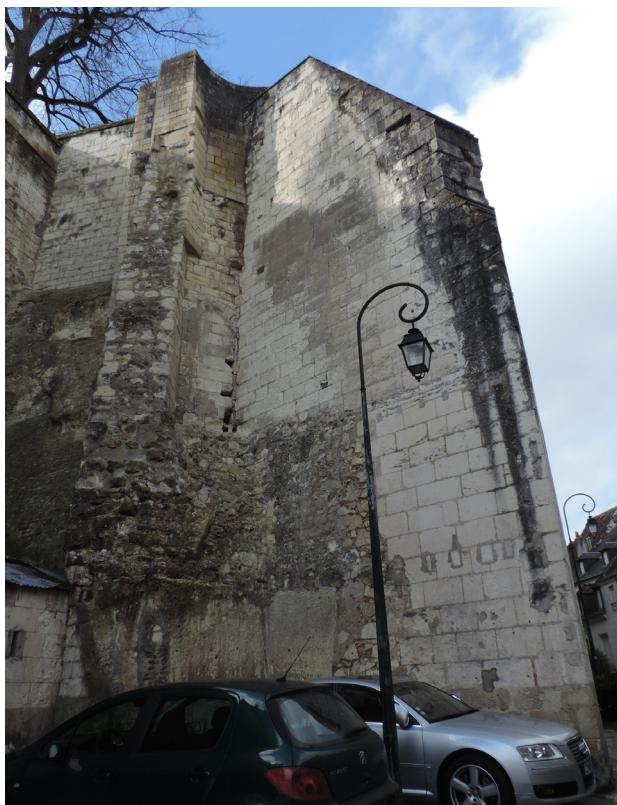
Figure 20 : Vestiges de la tour circulaire du 13^e siècle (©Sadil)

La tour possédait donc plusieurs niveaux de pièces polygonales, accessibles depuis l'intérieur. Ce modèle semble ainsi se rapprocher en de nombreux points de celui de la tour Philippe Auguste édifiée dans le parc Baschet vers 1225 (Papin, Lacroix 2013 : 22-26, Mesqui 2003 : 224-225). Leur position topographique est comparable, toutes deux « jetées » en avant de remparts antérieurs. La position de la tour redécouverte sous le *Fortin*, édifiée sur les pentes de l'éperon, oblige à restituer, comme pour la tour Philippe Auguste, un dispositif de raccordement talonnant l'ouvrage, doté d'un escalier desservant ses étages. Lors du creusement de la piste PMR, les observations effectuées le long
