Rapport de diagnostic archéologique

Loches

Le Château - Dévégétalisation d'une portion du rempart nord-ouest

Diagnostic archéologique réalisé du 08 au 29 novembre 2016

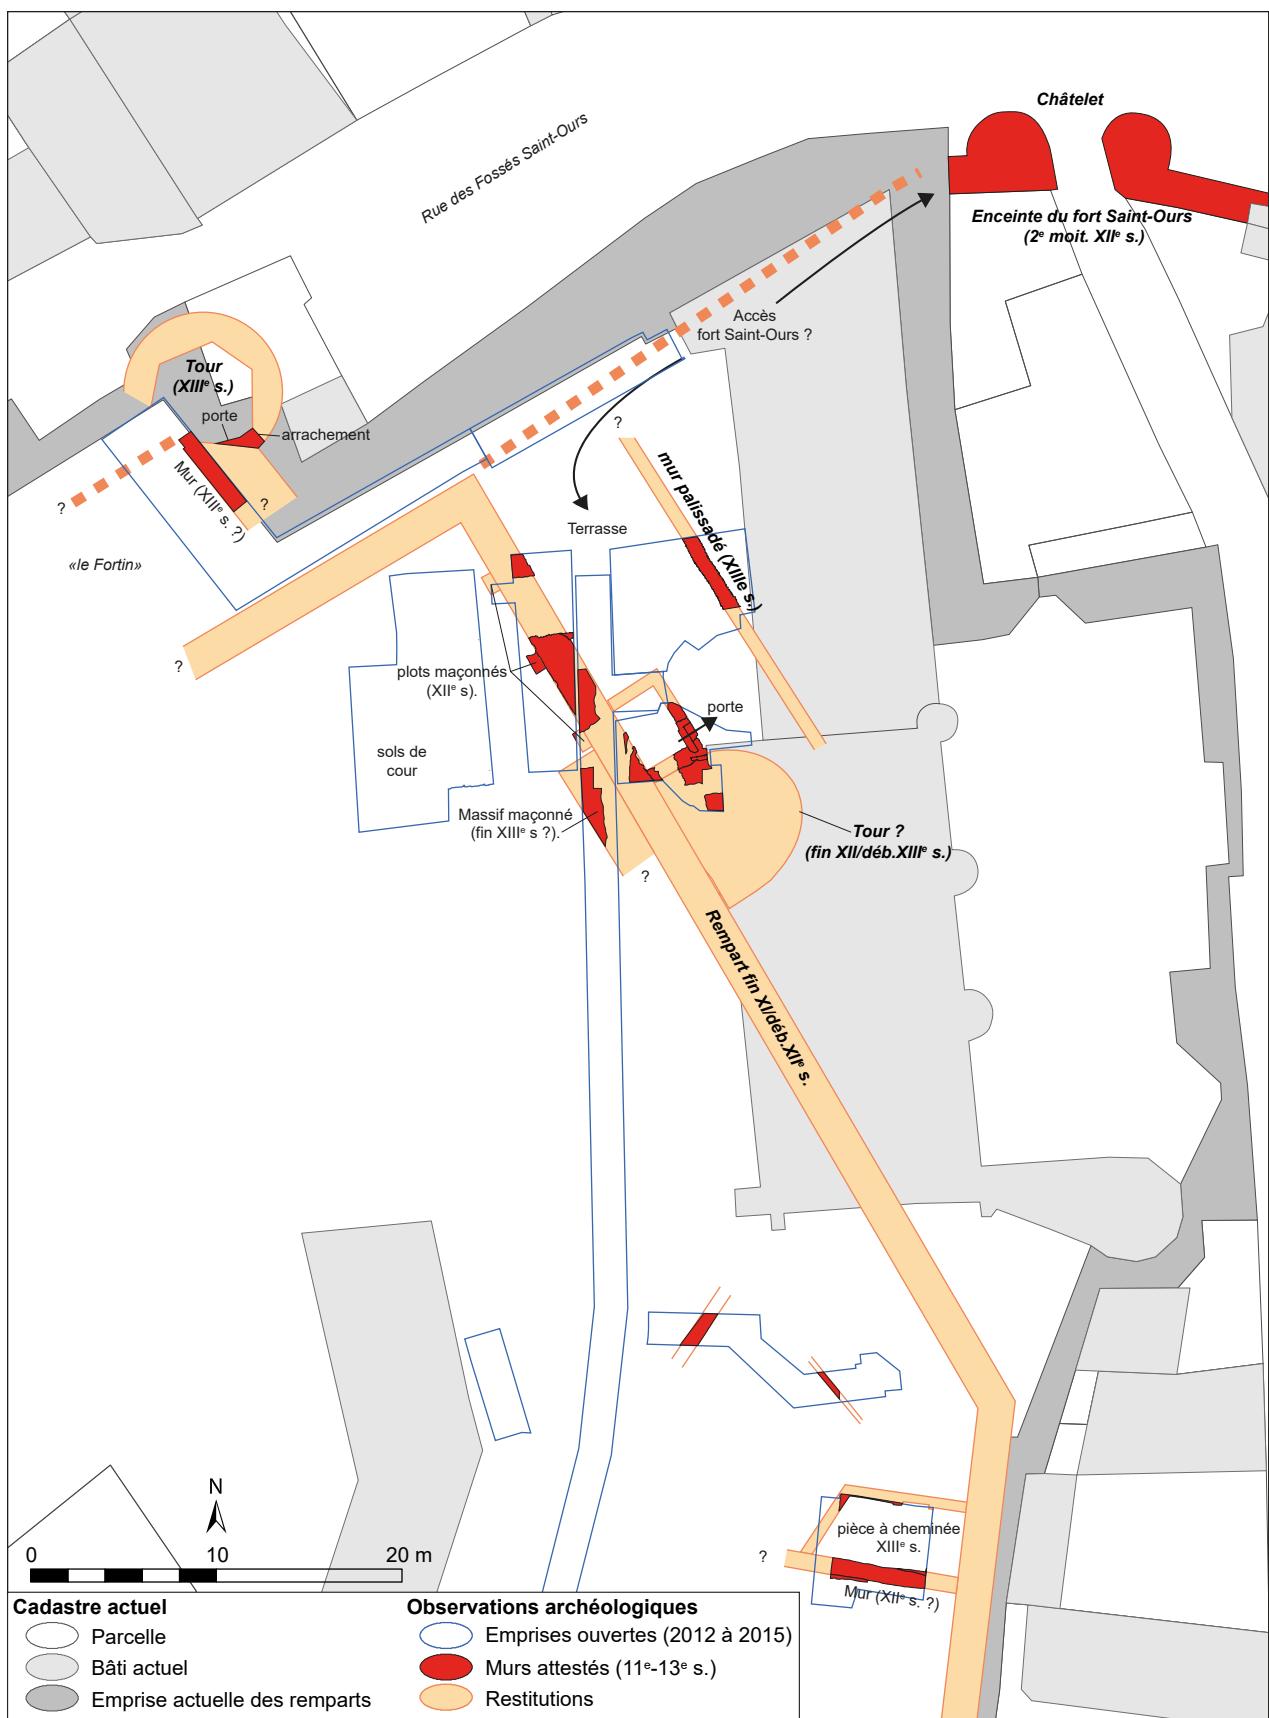
Figure 21 : Plan de l'état des connaissances archéologiques sur les fortifications 12^e-13^e s. du front nord

Plusieurs hypothèses s'ouvrent alors (fig. 21 et 9). On peut supposer que la tour circulaire a été édifiée de manière isolée au bout d'un « pédoncule » (sic. Mesqui 2003), à l'instar de la tour Philippe Auguste, raccordée de cette manière à la chemise du donjon (fig. 10 et 9 : hypothèse 1). Il est aussi possible que la tour et le mur qui la talonne ne soient qu'une partie d'un ouvrage de fortification avancé plus important. L'ensemble de la terrasse du *Fortin* elle-même pourrait ainsi être une création du 13^e siècle, doté (au moins) d'une tour d'angle au nord-est (fig. 9 : hypothèse 2). Mais on ne peut exclure également la possibilité d'une phase de construction beaucoup plus importante s'étendant vers le sud-ouest. À partir de la tour circulaire, l'hypothèse de la construction d'une sorte de mur de braie allant jusqu'au *Logis du fou*, avec un élargissement de l'éperon sur l'ensemble de la zone, ne peut être écartée dès cette époque (fig. 9 : hypothèse 3). À moins que cet agrandissement ne date que des périodes de constructions postérieures, qui vont être particulièrement importantes.

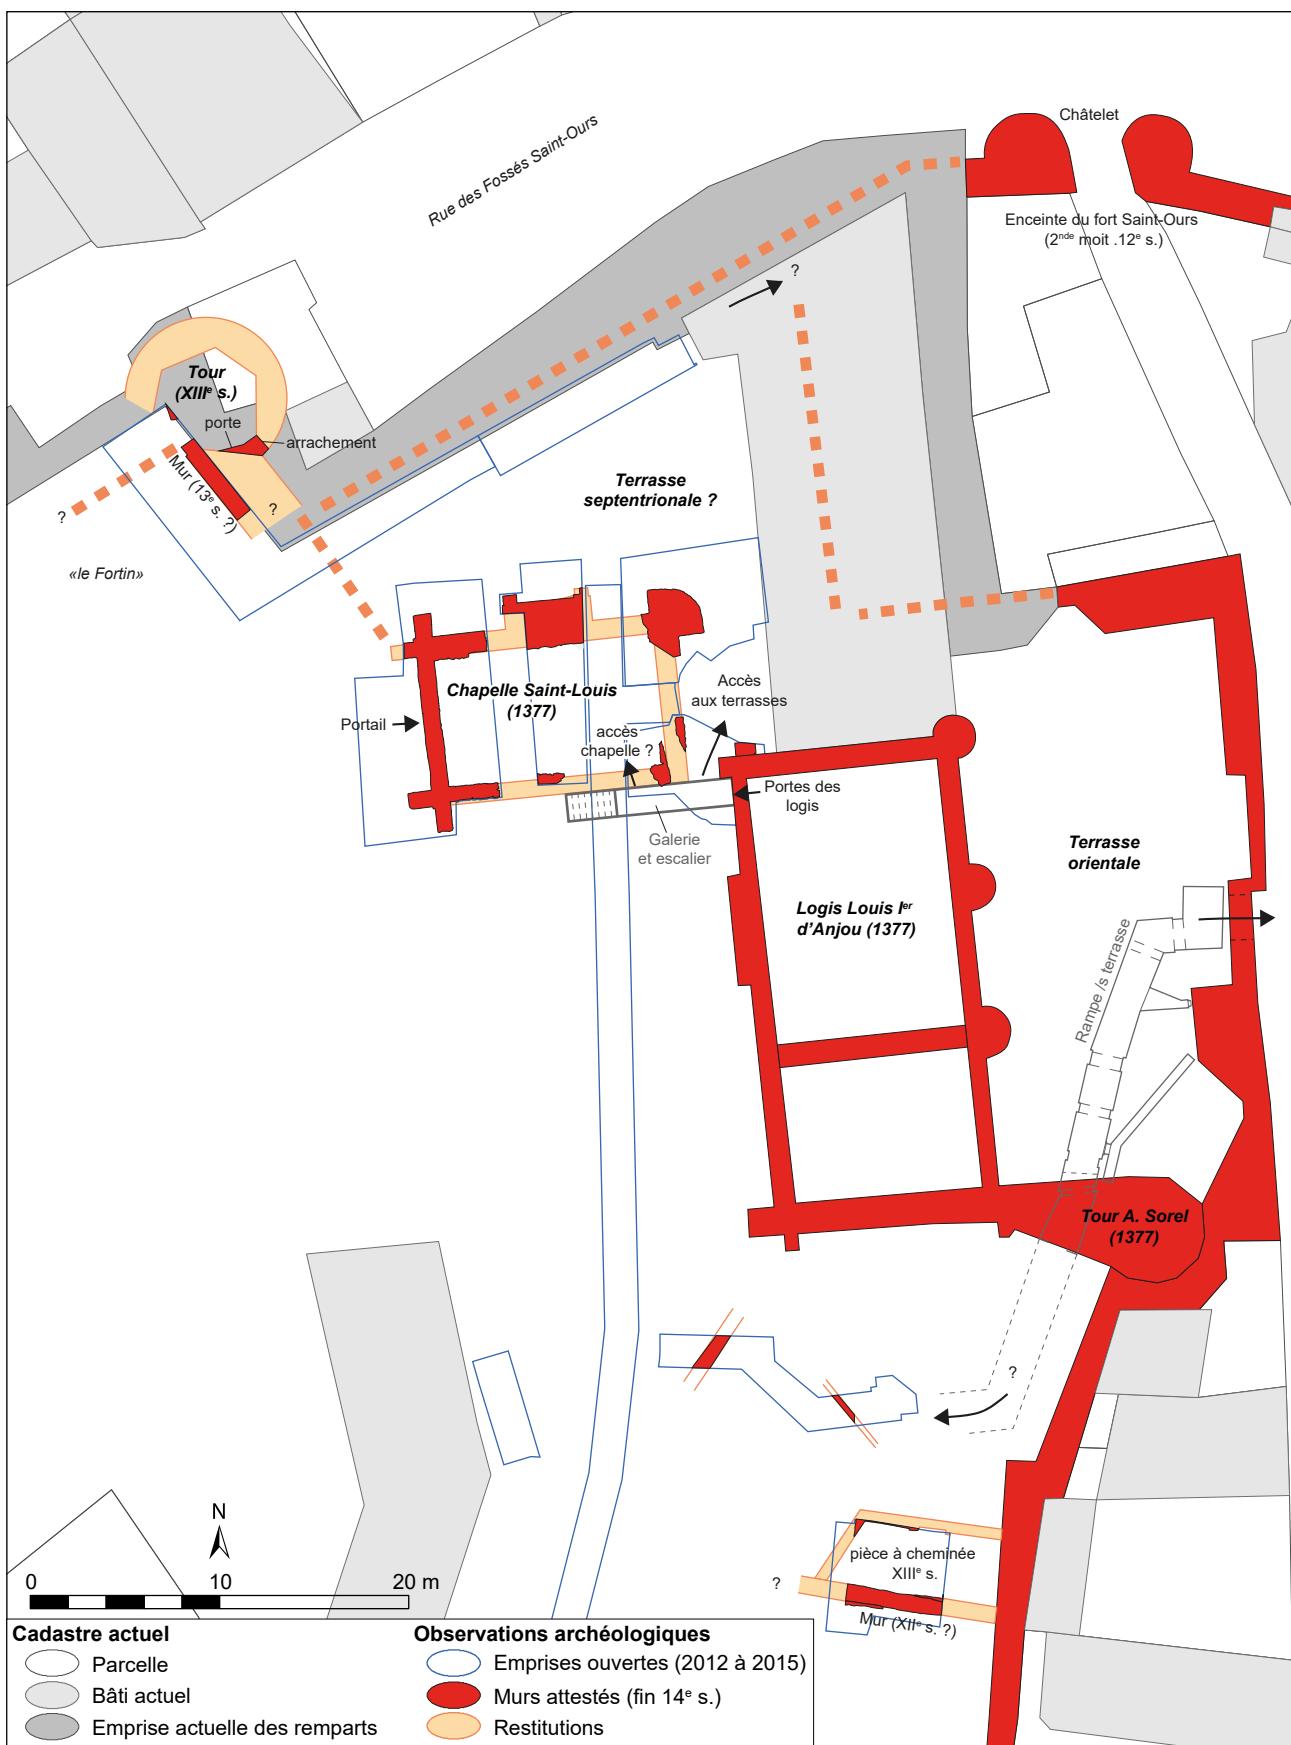
Figure 22 : Plan de l'état des connaissances archéologiques du secteur des *Logis royaux* à la fin du 14^e s.

En effet, entre 1370 et 1377, la situation est bouleversée au nord, avec la construction du logis ducal de Louis I^r d'Anjou, durant laquelle environ 60 m de fortifications sont arasés (fig. 22). Les analyses à l'issue des fouilles programmées ont démontré que ce programme architectural offrait une symétrie pensée de manière à être vue depuis la vallée (fig. 23). La prise en compte de la conservation dans le paysage de la tour circulaire au nord permet de proposer une explication à la position originale de

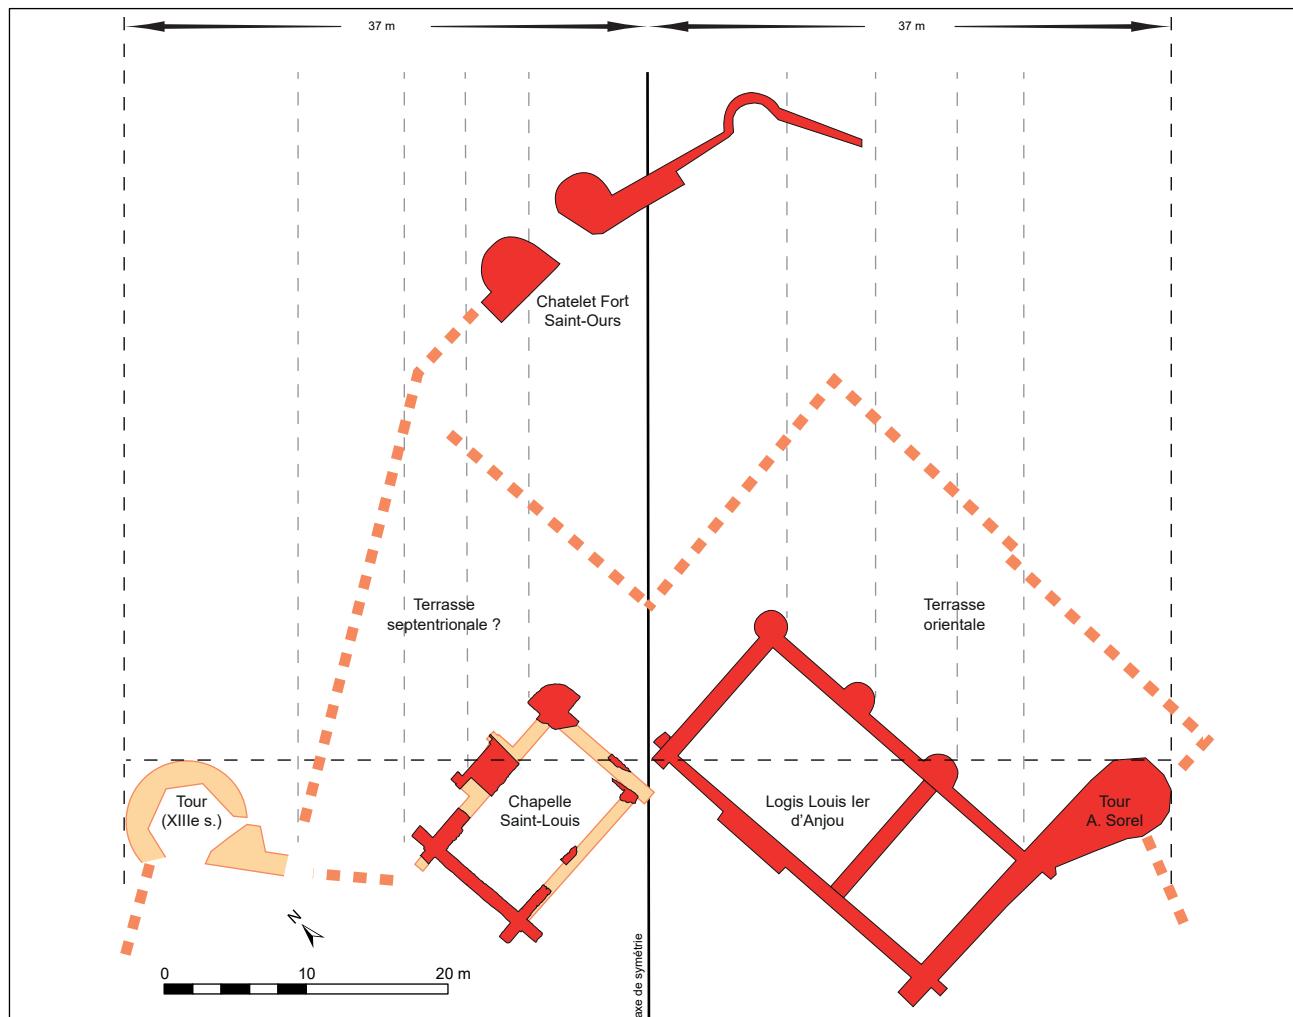
Figure 23 : Eléments d'interprétation du programme architectural du palais ducal de la fin du 14^e s.

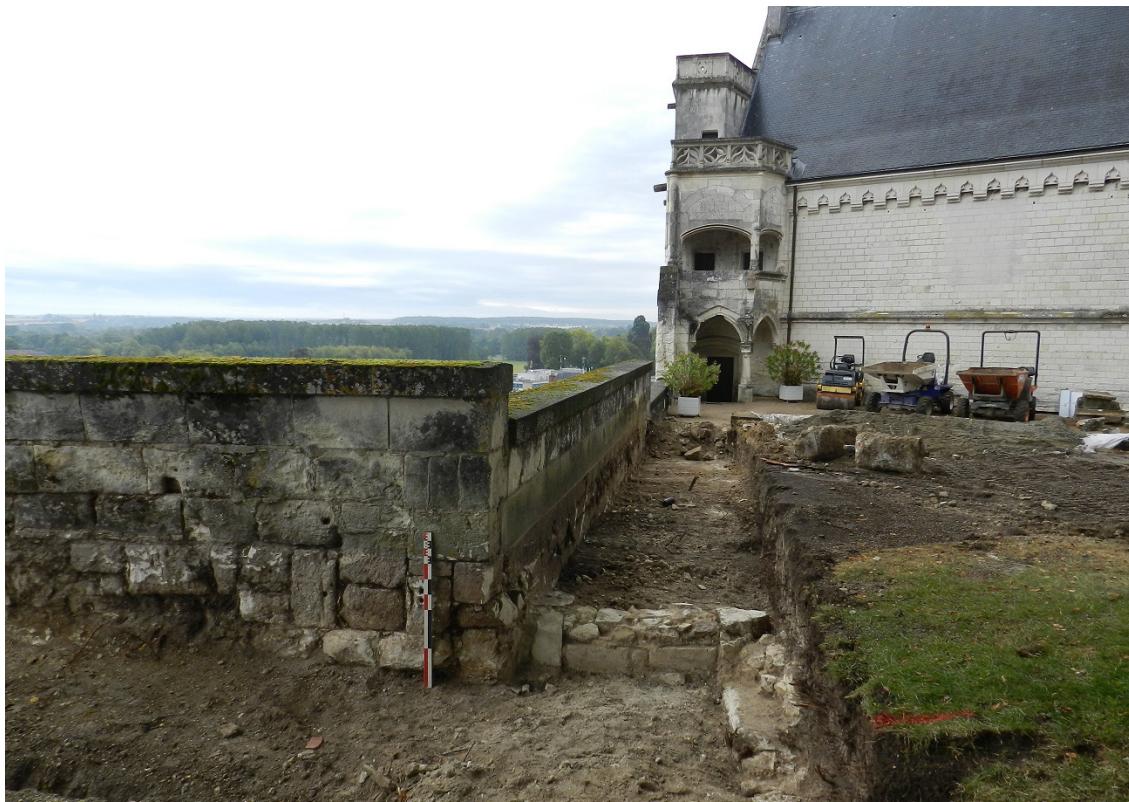
Figure 24 : Vestiges de l'angle nord-est des écuries dans le secteur du *Fortin* (©Sadil)

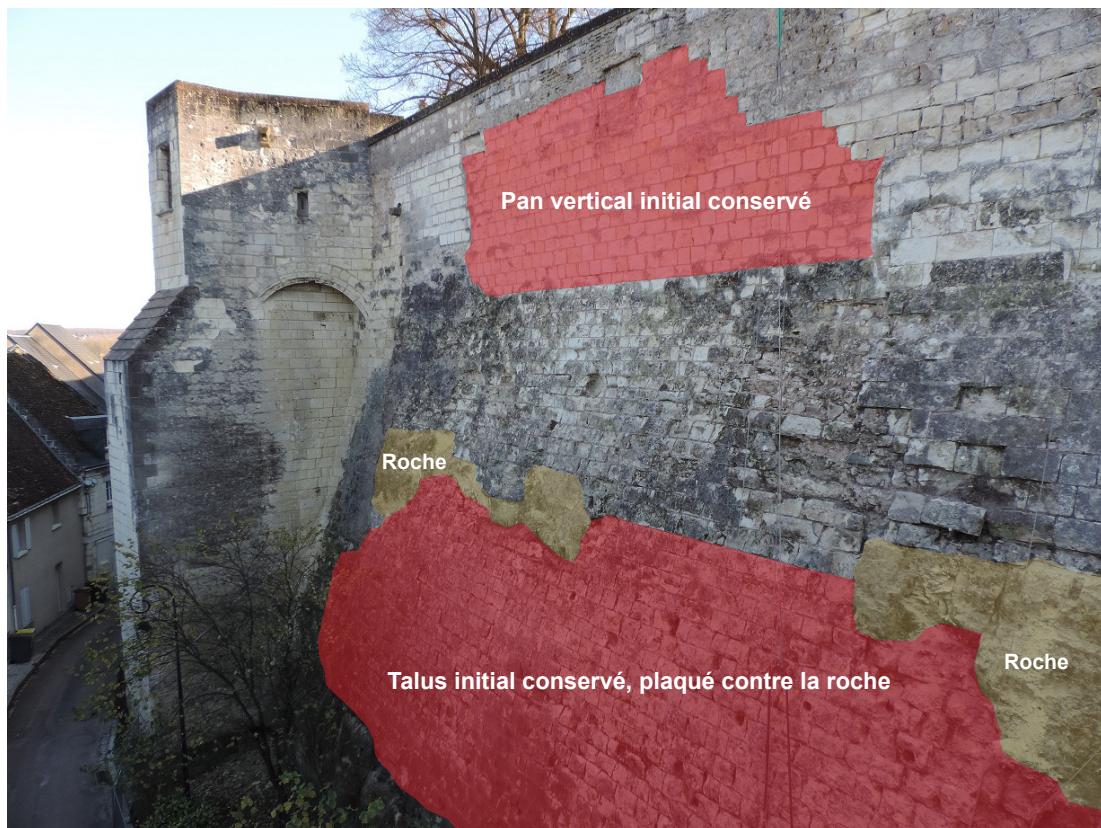
Figure 30 : Les deux parties constitutives du rempart originel, séparées par l'émergence du substrat (©Sadil)

Cela nous a permis de définir deux grandes parties dans la muraille initiale : une partie supérieure constituée d'une élévation verticale, juchée sur le rebord de l'éperon, et une partie inférieure plaquée en fruit contre la roche (fig. 30). De nombreuses modifications sont ensuite venues bouleverser cette répartition initiale par des ajouts

préservée. Plus au nord, entre la Tour du fortin et les dernières cavités visibles, le parement médiéval se prolonge sans présenter de fentes de tir ce qui signale que la muraille n'est ici qu'un glacis posé contre le substrat pour renforcer son banc tendre et empêcher son escalade et/ou sa sape (fig. 30).

donc d'avancer les mêmes conclusions que pour la portion de rempart étudiée précédemment, à savoir que ce dernier se fractionne en deux moitié horizontales bien distinctes. La moitié supérieure de la paroi constitue l'élévation proprement dite du rempart, fichée en bord d'éperon, tandis que la moitié inférieure correspond à un confortement du coteau (fig. 30).

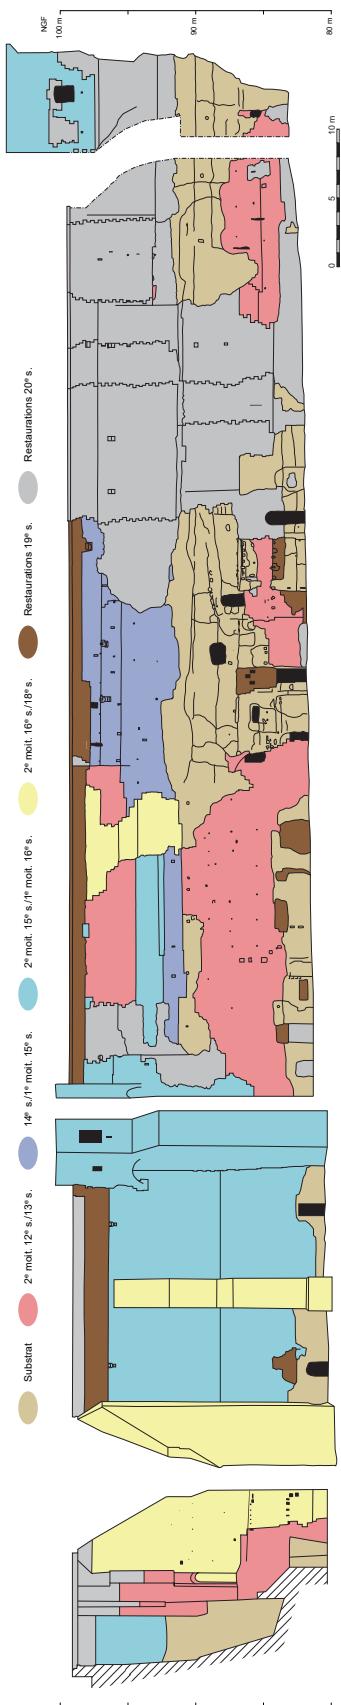
Figure 31 : Les six grandes périodes de construction de la portion de rempart diagnostiquée

Au total, six grandes périodes de construction ou de restaurations peuvent être restituées (fig. 31). Les Unités Architecturales les composant ont d'abord été regroupées en fonction de leur position stratigraphique, de la nature de leurs matériaux et de leurs techniques de construction, avant que leur datation soit estimée en faisant appel à tous types d'indices chronologiques à disposition (sources historiques, iconographiques, fouilles archéologiques récentes, chrono-typologie des formes architecturales et des techniques de construction, analyses physico-chimiques). En ce qui concerne les techniques de construction, nous avons eu recours à un nouveau critère de différenciation entre les maçonneries, basé sur l'étude statistique des modules de pierre de taille.

De manière plus flagrante encore que lors du premier diagnostic archéologique, le tuffeau blanc émerge un peu partout dans la moitié inférieure de la paroi du rempart (fig. 31). Il se divise en plusieurs bancs à peu près horizontaux dont la nature plus tendre de certains a soit subi une plus forte érosion, soit été mise à profit pour le creusement de galeries et de caves.

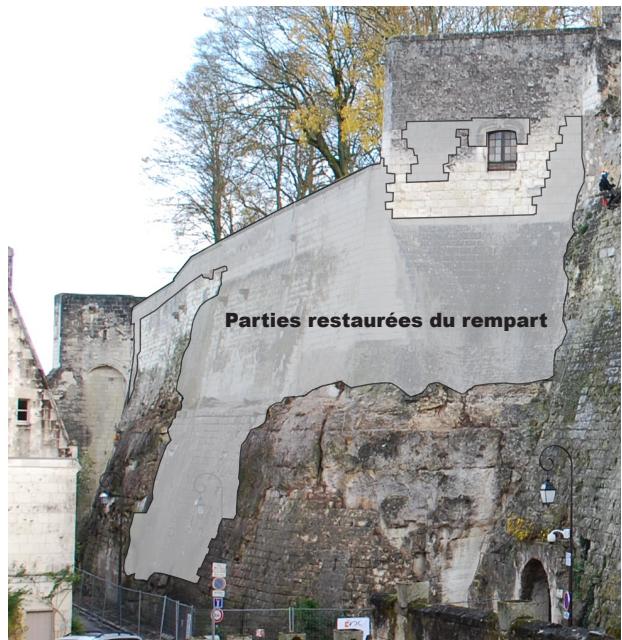
Figure 32 : Parties restaurées du rempart (©Sadil)

Comme pour la portion précédente, on a pu constater, grâce aux traces d'engravement, la mise en place de bâtiments privés au pied du rempart. Leur construction a commencé de façon certaine au 17^e siècle (après la phase 7) et leur présence a perduré jusqu'au 20^e siècle. On constate aussi, comme pour la portion précédente, qu'une partie importante de la muraille a été restaurée aux 19^e et 20^e siècles (fig. 32). En tout, neuf phases de restaurations ont pu être restituées (phases 8 et 10 à 17).

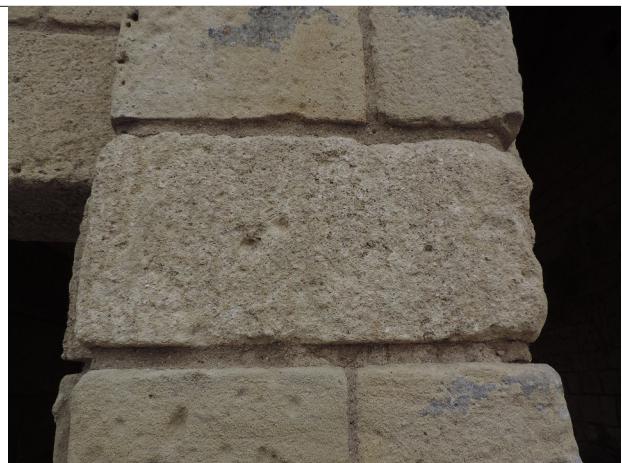
Figure 33 : Exemple d'emploi du tuffeau jaune lors de la reprise du 15^e siècle de la *Porte Royale* (©Sadil)

Le tuffeau jaune présent à Loches est un calcaire marin, gréseux, homogène, dur et de couleur beige-vertâtre (fig. 33). À l'occasion des travaux de thèse de Solveig Bourocher, Jean-Jacques Macaire et Jean Gabriel Bréhéret du Laboratoire de Géologie de l'Université de Tours ont prélevé deux échantillons de ce calcaire dans les élévations du logis commandité par Louis 1^{er} d'Anjou (vers 1375-80), qui ont ainsi pu être observés au microscope polarisant. Ces géologues définissent ce tuffeau comme un faciès de calcaire sableux, comme de la calcarénite bioclastique quartzeuse ou Grainstone (Bourocher 2015 : vol. 2, 666). Sa composition est faite :

logis de Louis 1^{er} d'Anjou du 14^e siècle, on le retrouve dans les réaménagements de la *Porte Royale* du 15^e siècle où il est confiné au sas d'entrée (fig. 33), aux encadrements des portes et aux mâchicoulis. C'est aussi le cas pour les portes *Picquois* et *des Cordeliers* de l'enceinte urbaine qui datent de la même époque. Il est vraisemblablement d'emploi presque systématique pour les soubassements des maisons à partir du 16^e siècle où il apparaît sous forme variées : moellons, moyen et grand appareil de pierre de taille.

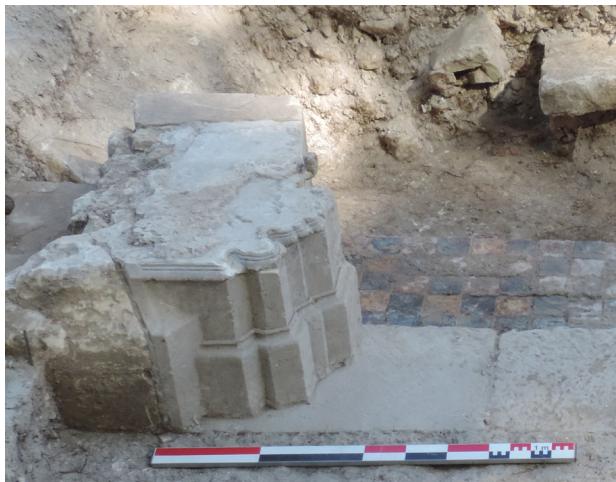
Figure 34 : Exemple d'emploi du tuffeau jaune pour les piédroits de la porte de la chapelle Saint-Louis à la fin du 14^e siècle (@Sadil)

Dans le logis de Louis 1^{er} d'Anjou, ce calcaire est d'un emploi très spécifique où il a notamment été utilisé pour les embrasures des portes et des fenêtres (les piédroits, les linteaux, les coussièges). Sa dureté a ici été recherchée et a permis non seulement « un couvrement monolithique » des ouvertures mais aussi « de fixer solidement les pièces métalliques (...) des gonds et loquets des battant de bois », « de fixer un châssis dans lequel s'emboitaient les vantaux, d'ancrer les vergettes et barlotières des vitraux ou de consolider la maçonnerie des ébrasements aux endroits fragilisés par l'insertion de l'allège et des traverses » (Bourocher 2015 : vol. 1, 169-170). Dans la chapelle Saint-Louis (qui fût construite à la même époque, arasée au 18^e siècle, puis fouillée entre 2013 et 2015), il a aussi sa place réservée puisqu'il constituait au moins l'assise inférieure (seule conservée) des piédroits moulurés de la porte d'entrée, ainsi que ses seuils (Papin 2013 : 70, fig. 34).

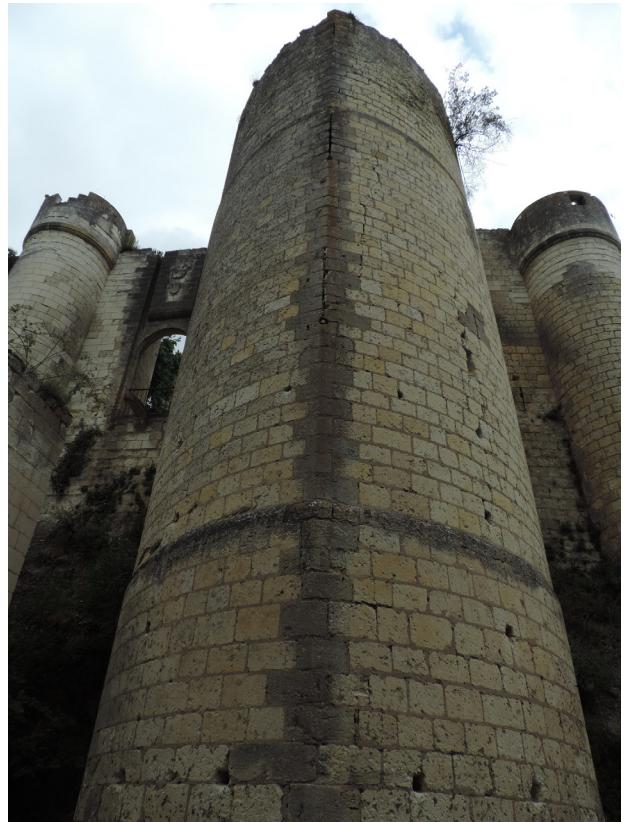
Figure 35 : Exemple d'emploi du tuffeau jaune sur la pointe d'une tour en amande du front sud, datée de la fin du 12^e siècle ou du début du 13^e siècle (@Sadil)

Il n'existe pour l'instant pas d'inventaire exhaustif de sa localisation sur le bâti ancien de la forteresse et de la ville de Loches mais on le reconnaît facilement un peu partout, toujours à des endroits spécifiques permettant soit une plus grande solidité architectonique, soit une meilleure lutte contre l'humidité. Son emploi sous forme de pierres de taille pourrait apparaître à Loches, dès l'extrême fin du 12^e siècle ou le début du 13^e siècle si on considère que son utilisation comme harpe de renfort des pointes des tours en amande du front sud du rempart est bien d'origine (fig. 35). Après, outre sa présence spécifique déjà évoquée dans le

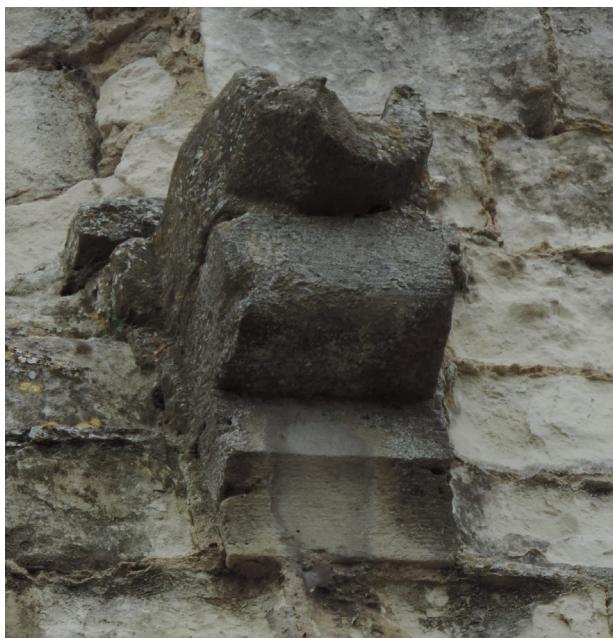
Figure 36 : Exemple d'emploi du tuffeau jaune pour les gargouilles de la portion de rempart diagnostiquée (©Sadil)

Sur les portions anciennes du rempart étudié, ce calcaire a seulement servi à la construction des gargouilles et aux soubassements des contreforts du *Fortin* (fig. 36 et 37). En revanche, on le voit systématiquement associé aux restaurations du 19^e siècle et du 20^e siècle, sous forme de moellons, pour les soubassements, les reprises en sousœuvre ou le parement des parapets.

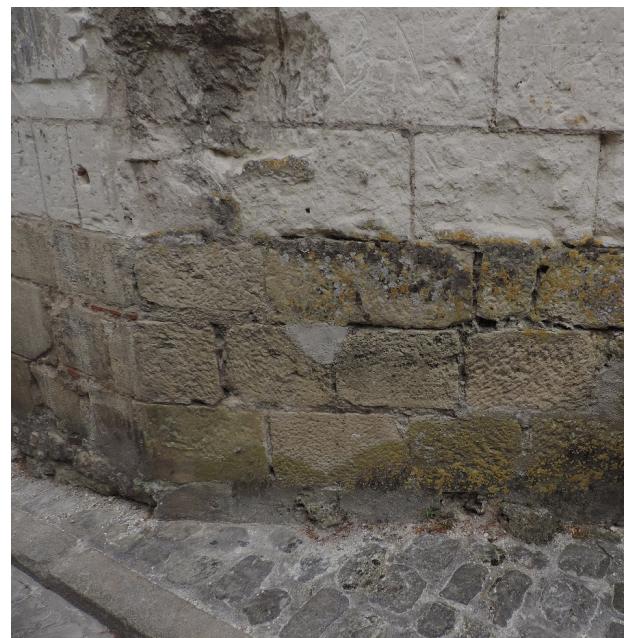
Figure 37 : Exemple d'emploi du tuffeau jaune pour le soubassement du contrefort nord-ouest du *Fortin* (©Sadil)

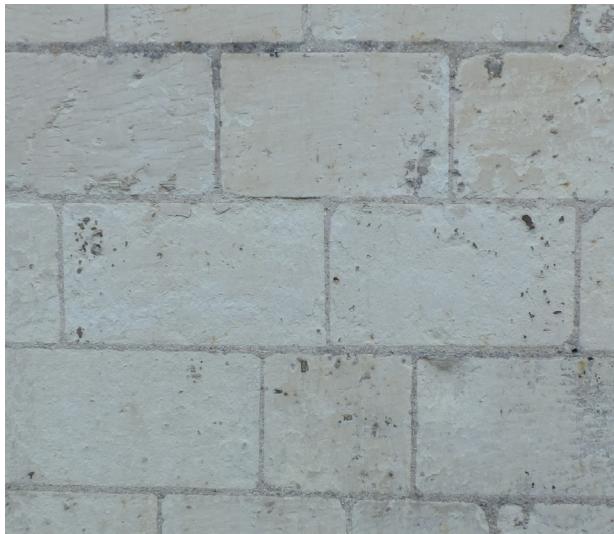
Figure 38 : Exemple d'emploi du tuffeau blanc, « faciès blanc », pour le parement de la *Tour du fortin* (@Sadil) d'extraction sont visibles dans les vallées de l'Indre et de l'Esves à proximité de Loches. Ses données techniques sont (en valeurs moyennes) :

Le tuffeau blanc présent à Loches est un calcaire marin tendre, finement grenu, bioturbé, de couleur blanche à beige-vertâtre à points sombres, en passant par le jaune (fig. 38). Jean-Jacques Macaire et Jean Gabriel Bréhéret ont également pu en faire un prélèvement dans les élévations du logis de

Sur d'autres parements de la portion étudiée, le calcaire apparaît plus blanc (fig. 38) mais les silex, en moins grand nombre, apparaissent encore ce qui signifie que sont toujours les mêmes étages géologiques qui ont été extraits.

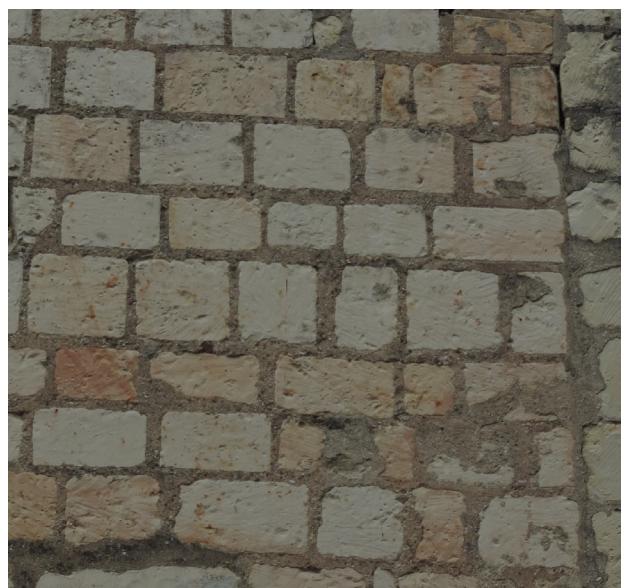
Figure 39 : Exemple d'emploi du tuffeau blanc, « faciès rose », pour le parement de la salle comtale du 11^e siècle (@Sadil)

À Loches, on peut observer plusieurs teintes naturelles qui correspondent à autant de différences dans la proportion des minéraux qui le composent. Dans le logis de Louis 1^{er} d'Anjou par exemple, « du fer s'est fixé sur les petits cristaux en feuillets argileux qui le composent ce qui a apporté une teinte rose-orangé à la roche, parfois sous la forme de liserés rectilignes ou incurvés. Cette caractéristique est tout à fait particulière (...) et s'observe sur plusieurs pierres de taille du mur encore en élévation de la grande salle angevine et du donjon du château de Loches [datant tous les deux du 11^e siècle, **fig. 39**].

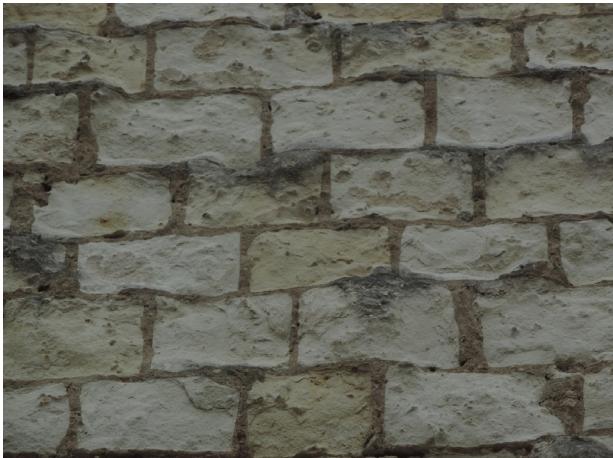
Figure 40 : Exemple d'emploi du tuffeau blanc, «faciès jaune», pour la portion de rempart datée de la fin du 12^e siècle ou du début du 13^e siècle (©Sadil)

(fig. 40). Ces silex indiquent que ces pierres ont été extraites dans la dizaine de mètres supérieure de ce tuffeau (Rasplus 1969 : 5), c'est-à-dire directement dans le sous-sol environnant. Il est d'ailleurs remarquable de voir que l'aspect de ces pierres jaunes coïncident parfaitement, jusqu'à les confondre, avec l'aspect du tuffeau blanc qui émerge partout en partie basse du rempart (fig. 41). Peu de doutes qu'une bonne part de ces pierres provient du creusement des fossés.

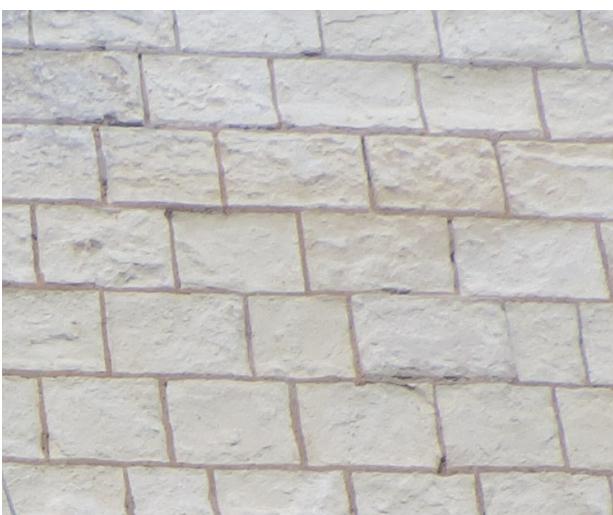
Figure 42 : Exemple de tuffeau blanc sans silex employé dans une des restaurations du 20^e siècle (©Sadil)

Ces silex sont en revanche systématiquement absents du calcaire utilisé dans les restaurations du 20^e siècle ce qui pourrait indiquer que les pierres ont été extraites dans des bancs plus profonds (fig. 42). Leur origine n'est pas précisée sur les calepinages conservés de ces travaux mais elles y ont été systématiquement dénommées *Pierres n°7* (fig. 43), ce qui les distingue des pierres de tuffeau jaune dénommées *Pierres n°5*. Ces *Pierres n°7* proviennent peut-être des deux seules carrières situées au

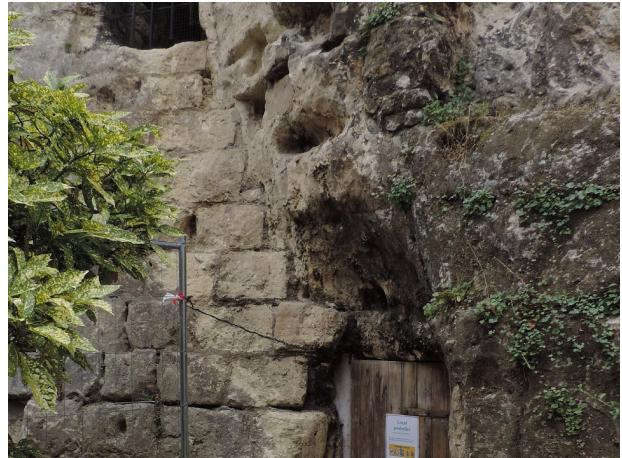
Figure 41 : Tuffeau blanc, «faciès jaune», se confondant avec le substrat environnant (©Sadil)

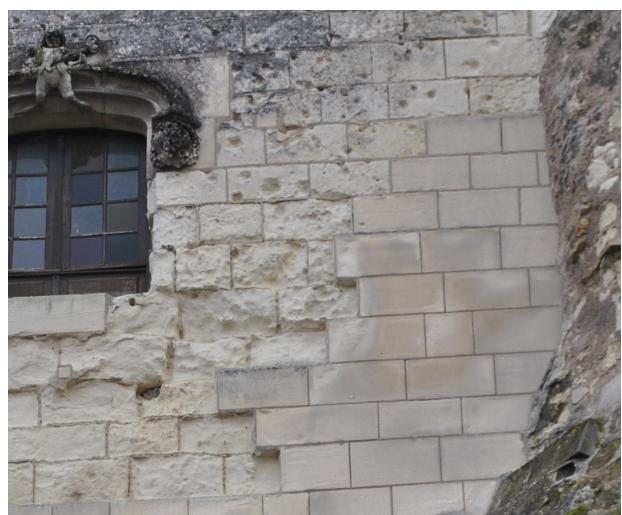
Figure 43 : A droite, tuffeau blanc sans silex dénommé *pierre n°7* sur le calepinage de la restauration du *Logis du fou* en 1931 (©Sadil)

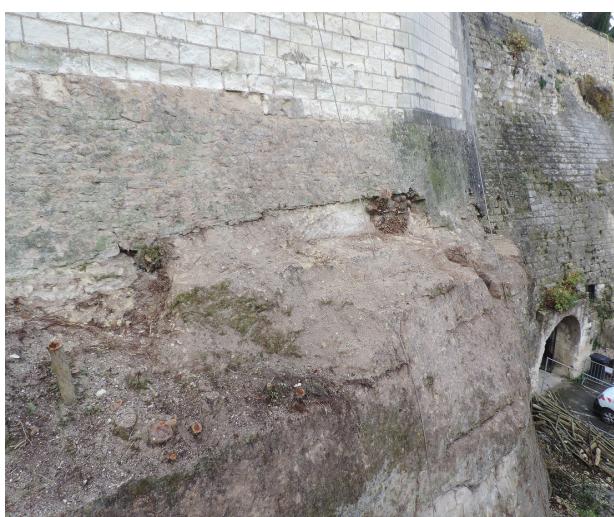
Figure 44 : Ressaut du substrat à mi-hauteur de la paroi (©Sadil)

Les effets de l'érosion sont particulièrement visibles au sommet de ce substrat, à mi-hauteur du rempart, où un méplat d'une largeur de presqu'un mètre dans le profil général s'est formé en surface d'un banc plus dur (fig. 44). Il est la conséquence de l'émiettement régulier du banc supérieur plus tendre, dont le nu s'est petit à petit reculé pour rejoindre la paroi des parements sus-jacents. À

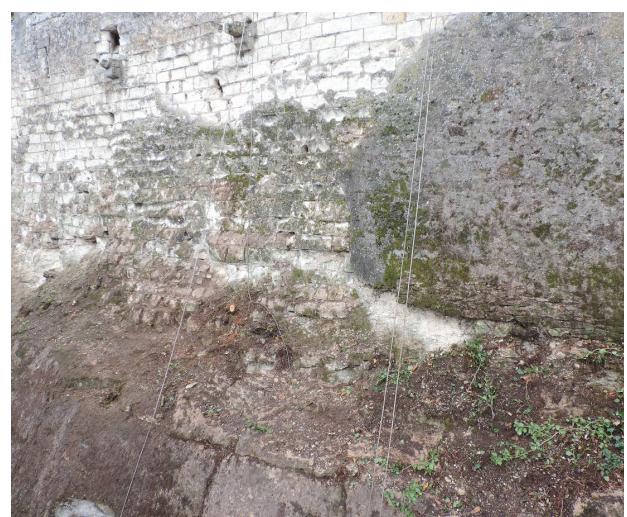
Figure 45 : Partie basse dégradée des remparts à mi-hauteur (©Sadil)

certains endroits, l'érosion s'est poursuivie en sape sous les parements ce qui a provoqué quelques effondrements partiels (fig. 45).

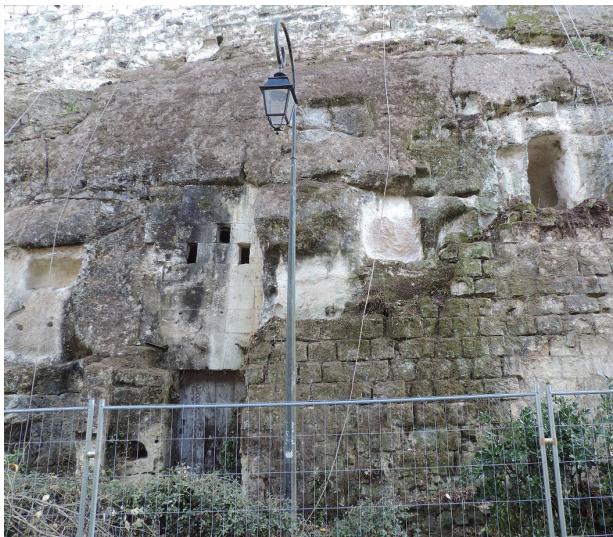
Figure 46 : Cavités correspondant aux reprises récentes d'une galerie de défense médiévale (©Sadil)

Sous cette érosion du banc tendre sommital, on retrouve deux bancs plus durs, puis à nouveau un banc tendre et enfin à nouveau un banc dur. Le banc tendre intermédiaire est parsemé d'ouvertures qui sont aujourd'hui les entrées et les fenêtres de caves privées plus ou moins à l'abandon (fig. 46). Ces caves sont les réaménagements d'une ancienne galerie souterraine de défense qui se développait auparavant dans le coteau. Elle était complètement masquée par un parement de pierres de taille muni de fentes de tir, comme c'est toujours le cas au sud de ce secteur (fig. 47) et le long de la partie basse de la portion étudiée précédemment où elle est mieux

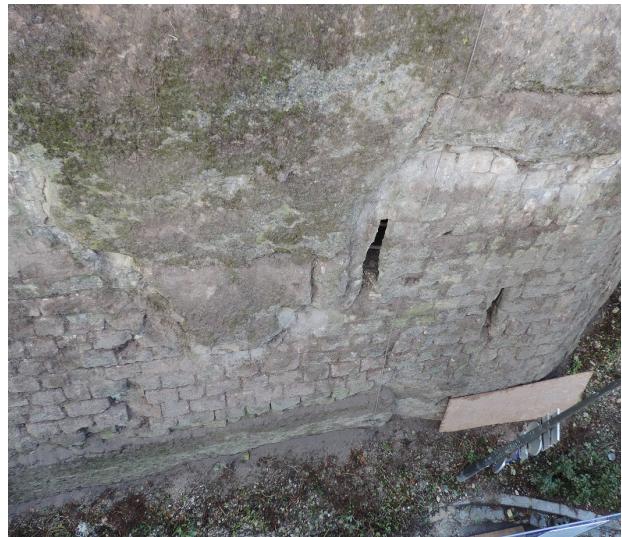
Figure 47 : Archères et parement de la galerie de défense creusée dans un banc tendre du substrat (©Sadil)

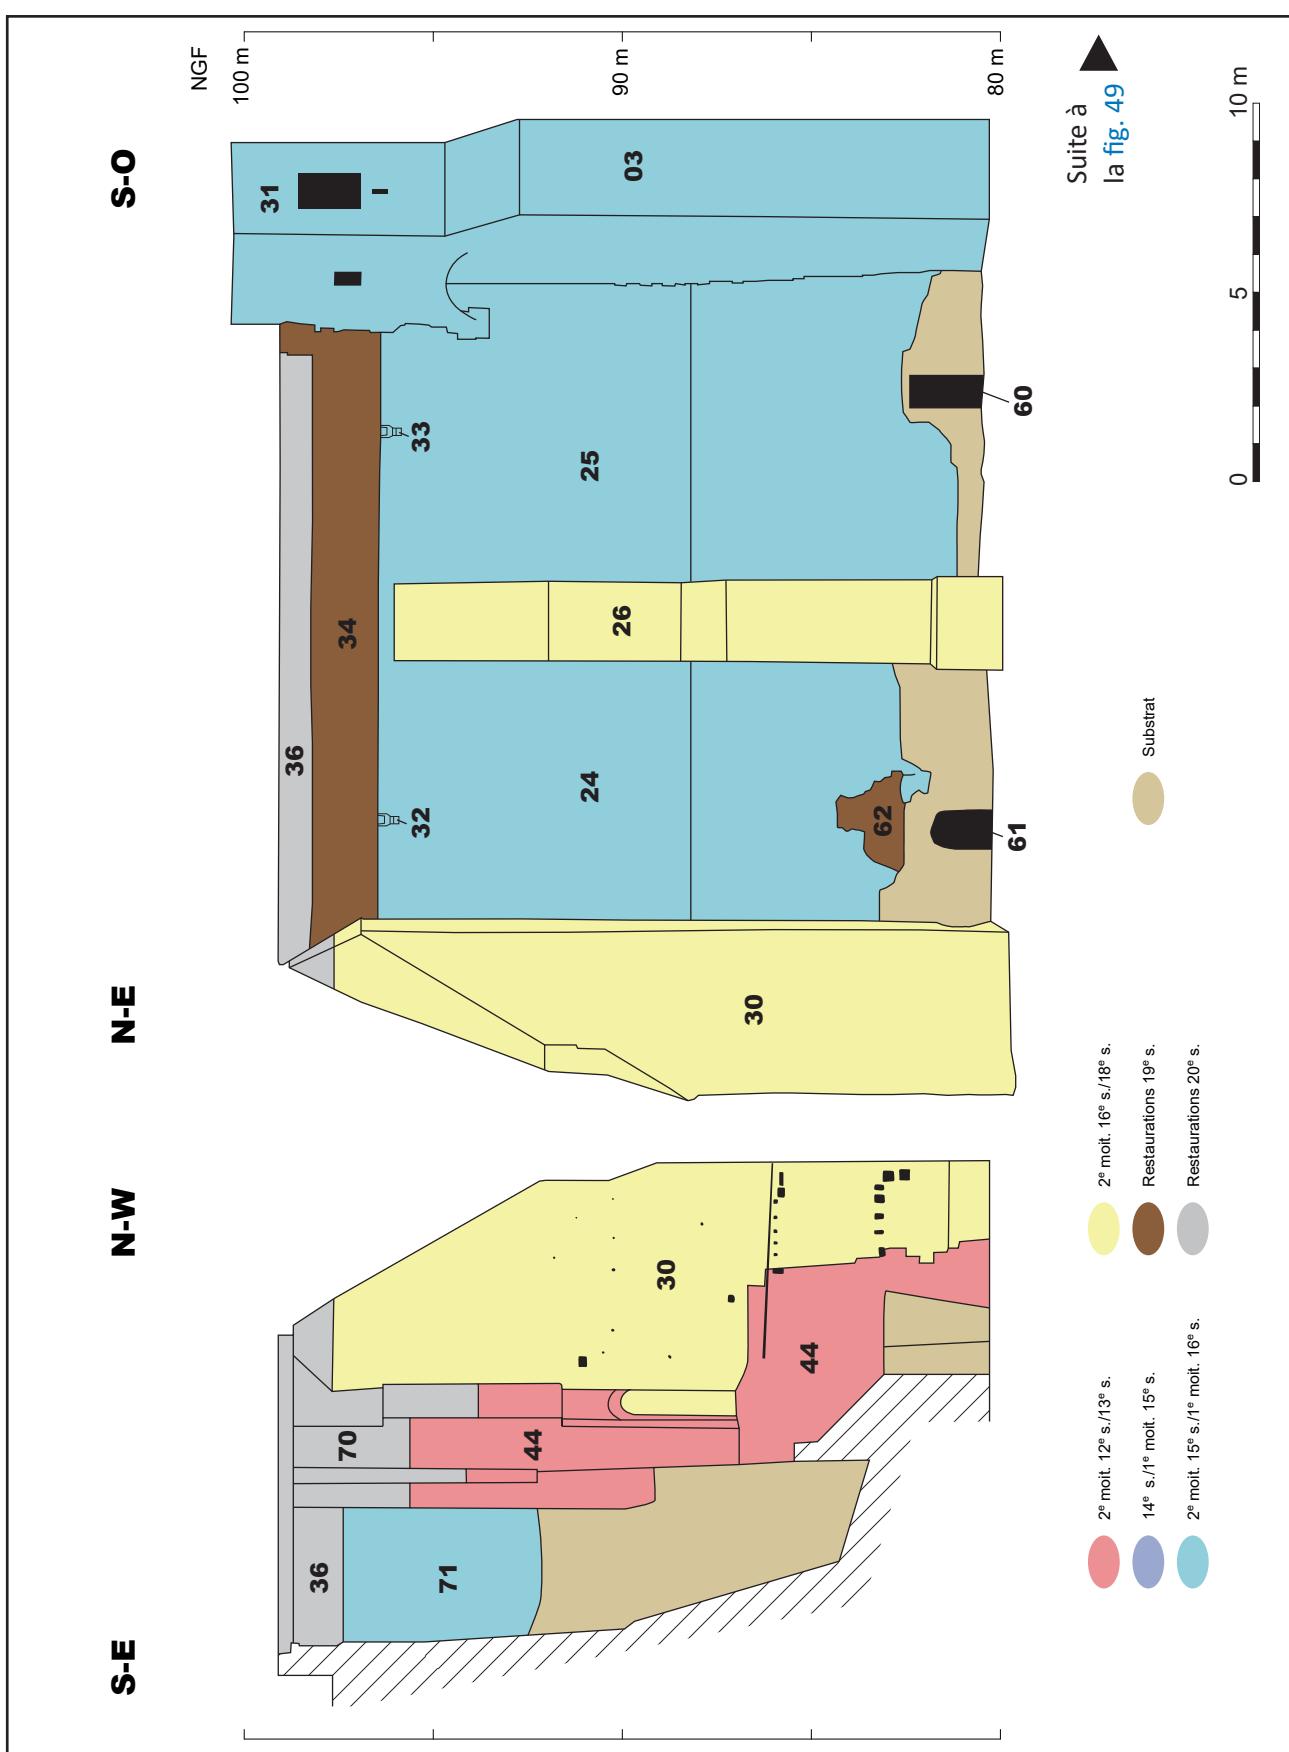
Figure 48 : Partie nord du relevé de la portion de rempart diagnostiquée et numérotation des différentes maçonneries observées, réparties par phases chronologiques identifiées

Soixante-et-onze Unités Architecturales (UA) ont ainsi pu être restituées qui ont été réparties en dix-sept chantiers de construction en fonction de leur critères techniques (fig. 48, 49, 50 et 51).

de parapet du rempart (UA : 35, [fig. 48, 49 et 57](#)) ont été construits avec les mêmes techniques que la maçonnerie de la partie sommitale du *Fortin*, avant d'être repris plus tardivement à l'est. On y voit en effet les mêmes moellons, souvent mêlés avec des pierres de taille en réemploi, et seules manquent les harpes de renfort qui ne sont pas nécessaires sur une hauteur aussi réduite. Cela tend évidemment à supposer une édification contemporaine du chantier du début du 19^e siècle ; hypothèse qui est d'ailleurs renforcée par un devis explicite de 1811³⁵.

du *Fortin*, indique qu'une restauration a eu lieu à cet endroit avant la prise de vue (UA :70, [fig. 48 et 58](#)). Sa date précise n'est pas connue et elle fait partie des nombreux petits réaménagements mal documentés, sans doute réalisés à l'occasion des restaurations des logis royaux entre 1889 et 1906. Mais il peut aussi s'agir d'une restauration plus ponctuelle pouvant par exemple faire suite aux plaintes répétées contre les chutes régulières de pierres, déposées par les propriétaires des remises appuyées en contre-bas des remparts³⁶.

pierre de taille pour le parement externe et le chapon (UA 36, [fig. 48, 55 et 56](#)).

faites de moellons durs, ont permis de colmater à moindre frais les parements anciens les plus érodés (UA 10 et 42, [fig. 48 et 49](#)).

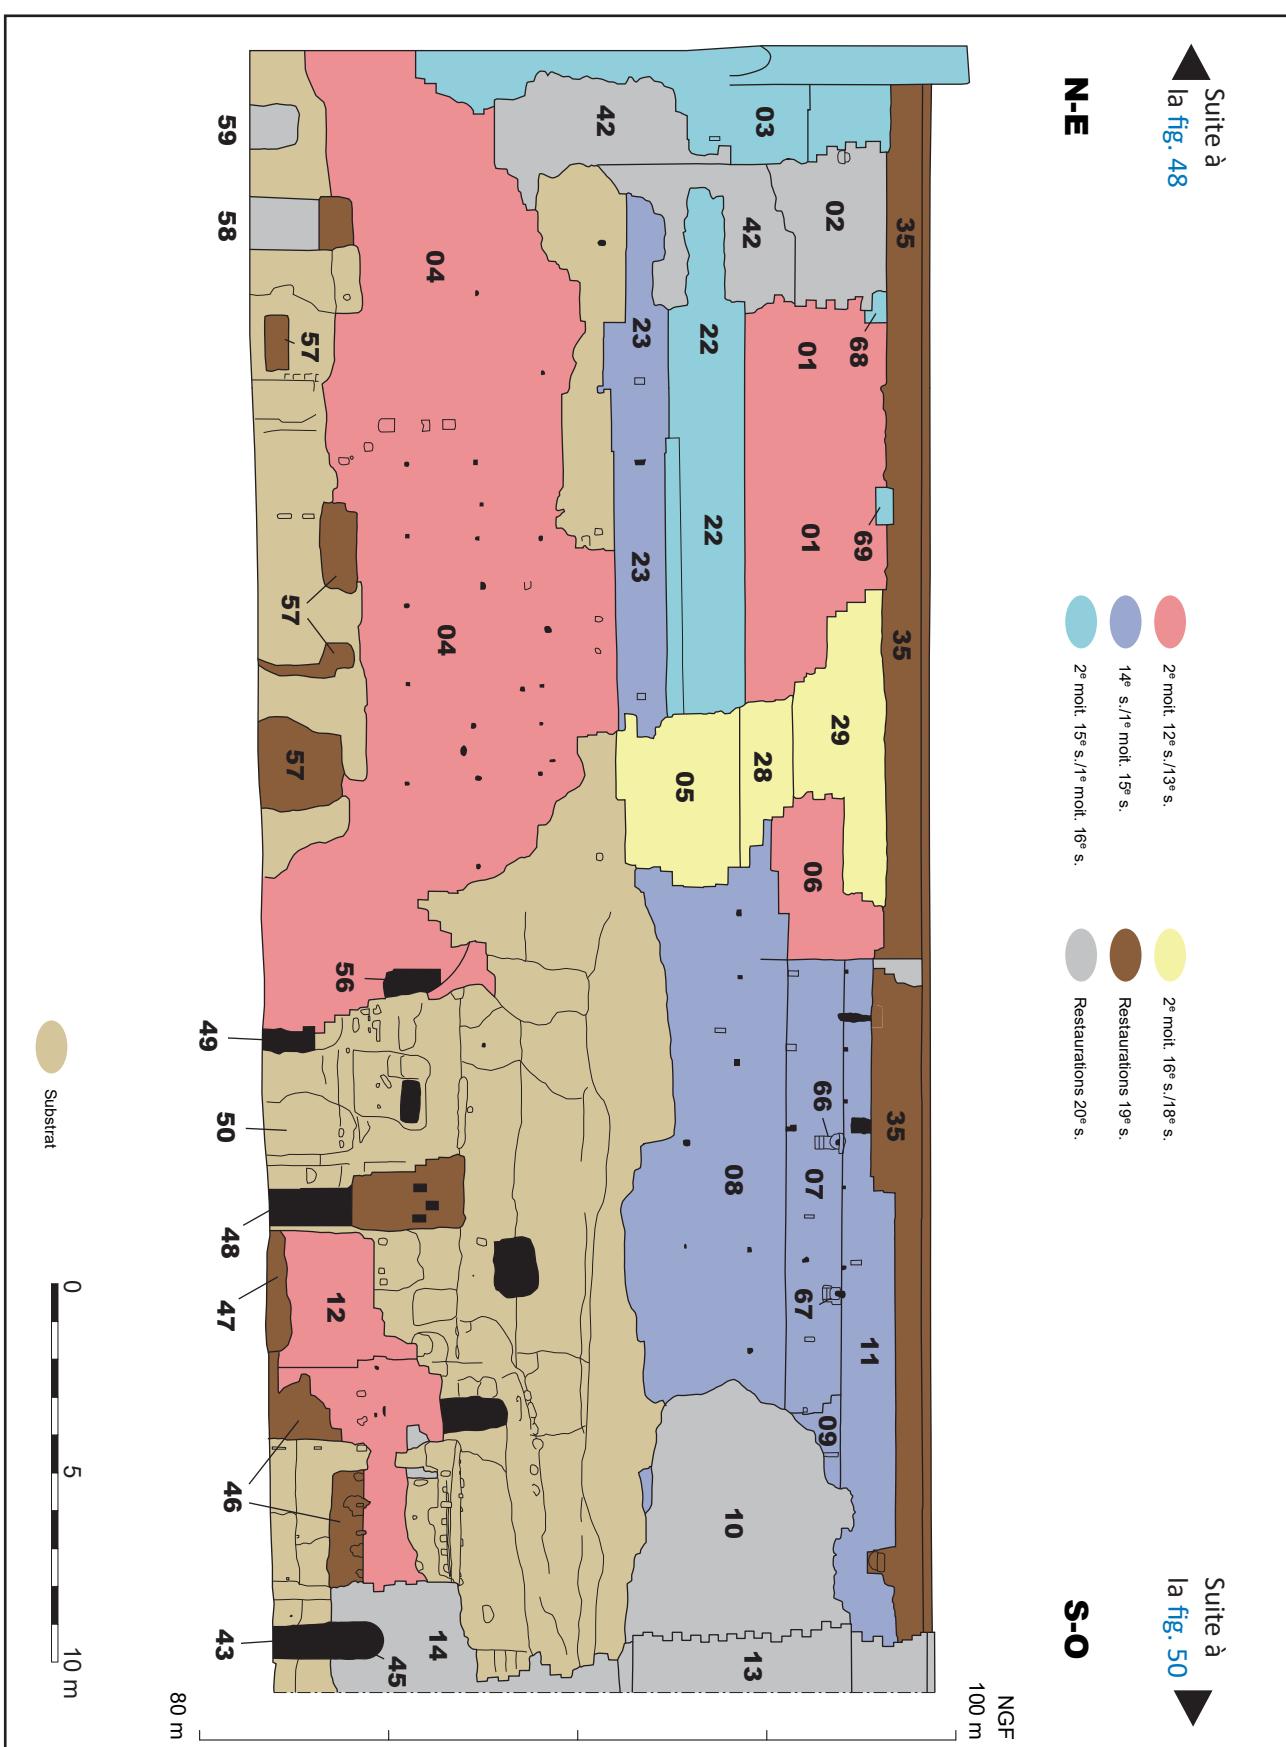
Figure 49 : Partie centrale du relevé de la portion de rempart diagnostiquée et numérotation des différentes maçonneries observées, réparties par phases chronologiques identifiées

La dernière tranche de travaux (UA 13 et 14, fig. 49 et 50) de ce grand programme a été faite après le 15 janvier 1943, date à laquelle son calepinage,
