Rapport de diagnostic archéologique

Loches

Le Château - Dévégétalisation d'une portion du rempart nord-ouest

Diagnostic archéologique réalisé du 08 au 29 novembre 2016

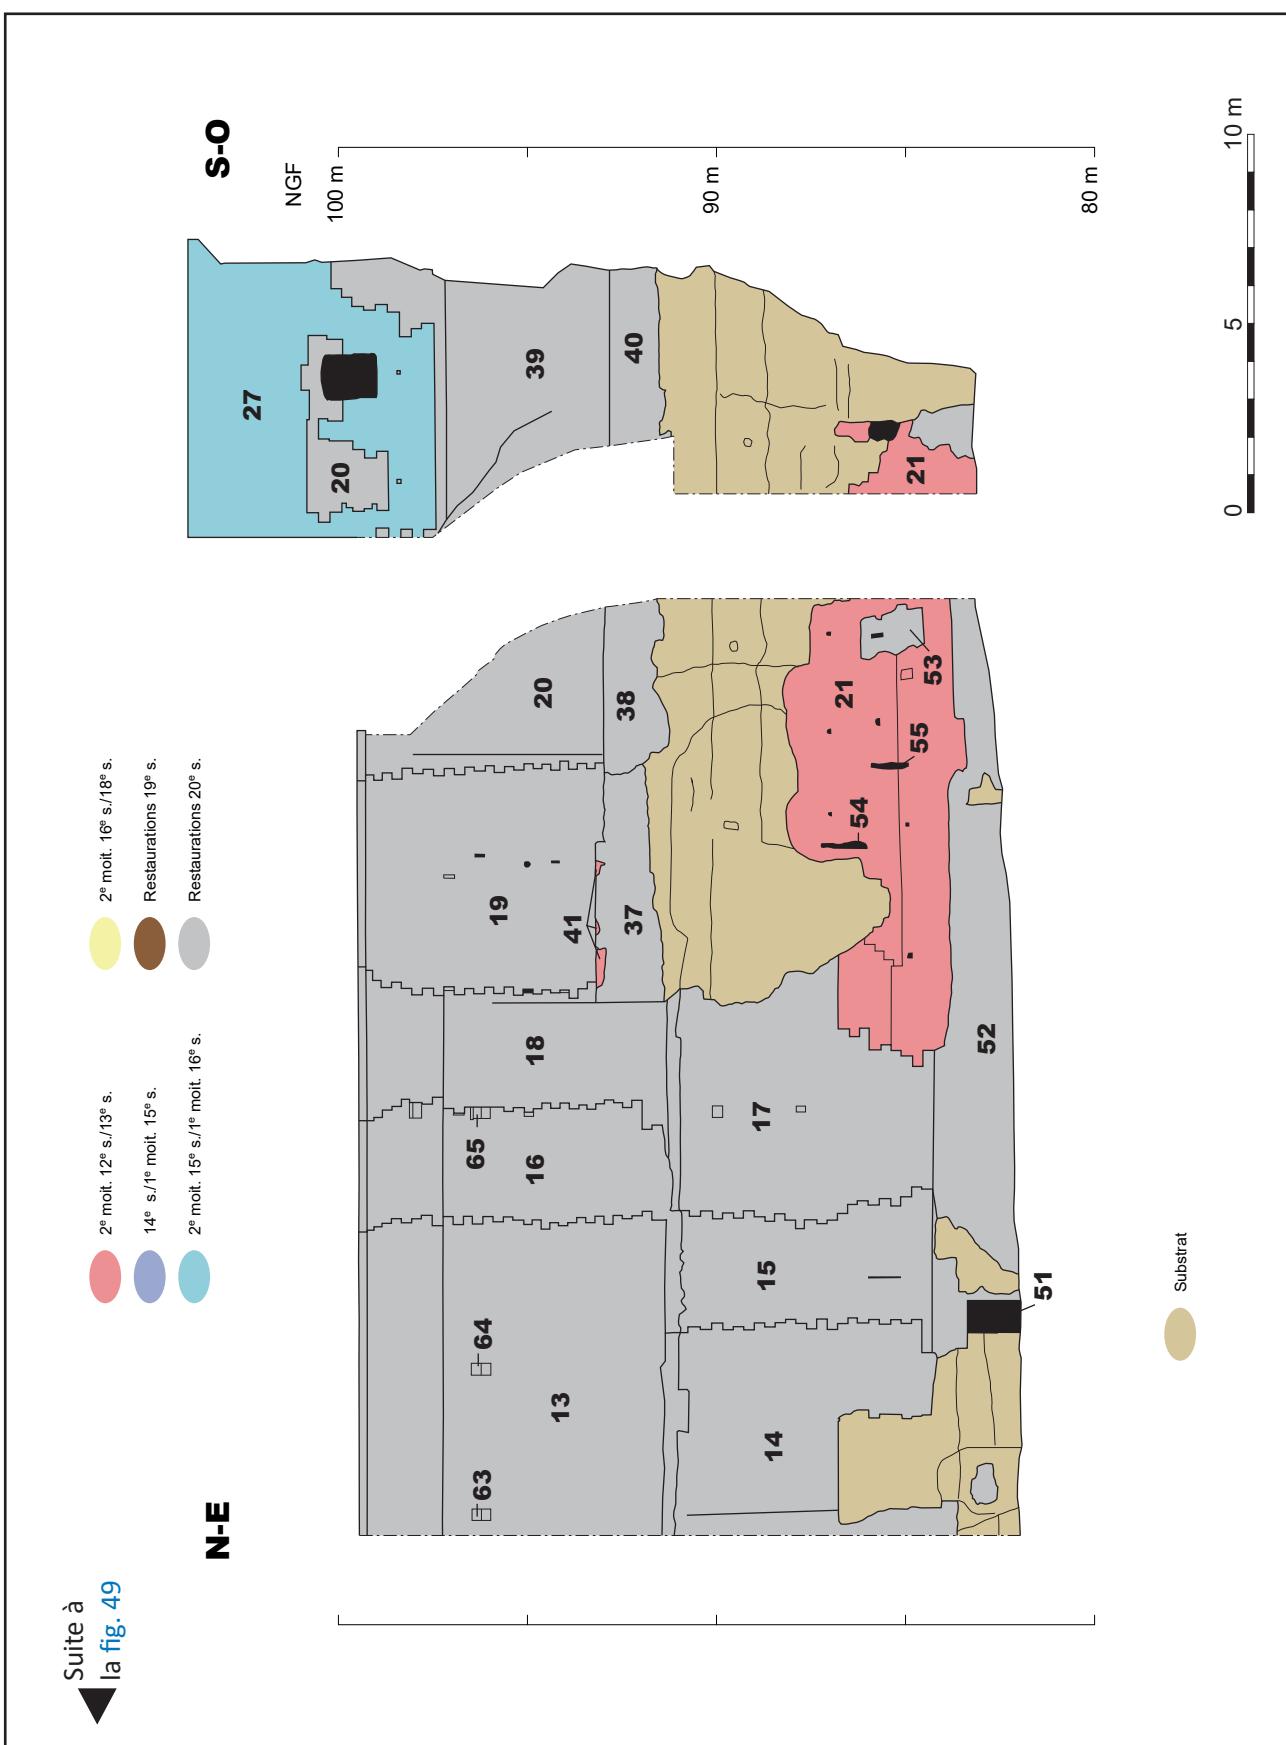
Figure 50 : Partie sud du relevé de la portion de rempart diagnostiquée et numérotation des différentes maçonneries observées, réparties par phases chronologiques identifiées

Soixante-et-onze Unités Architecturales (UA) ont ainsi pu être restituées qui ont été réparties en dix-sept chantiers de construction en fonction de leur critères techniques (fig. 48, 49, 50 et 51).

Cette première tranche de travaux est visible du côté sud (UA 19 et 37, [fig. 50 et 61](#)). Les restaurateurs ont rebâti l'élévation primitive avec le même type d'appareil, comme l'indiquent les six pierres originelles encore visibles en partie basse (UA 41, [fig. 50 et 61](#)). À la jonction avec le rocher, une sorte de fondation en moellons de calcaire dur a été posée, sans doute pour combler les sapes faites par le temps sous le parement ancien (UA 37, [fig. 50 et 61](#)). En plus d'être la seule en cohérence avec les devis, cette tranche de travaux se distingue aussi par l'utilisation d'un mortier de chaux qui a été remplacé

Le projet a ensuite été arrêté, afin de privilégier la restauration de la partie d'enceinte située au sud, sous le *Logis du fou*, qui s'est déroulée en deux temps en 1931 et 1933 (UA 20, 38, 39 et 40, [fig. 50](#)). Ces deux tranches supplémentaires sont facilement restituables par l'intermédiaire des devis conservés qui ont été soit accompagnés d'un calepinage, soit

La dernière tranche de travaux (UA 13 et 14, fig. 49 et 50) de ce grand programme a été faite après le 15 janvier 1943, date à laquelle son calepinage,

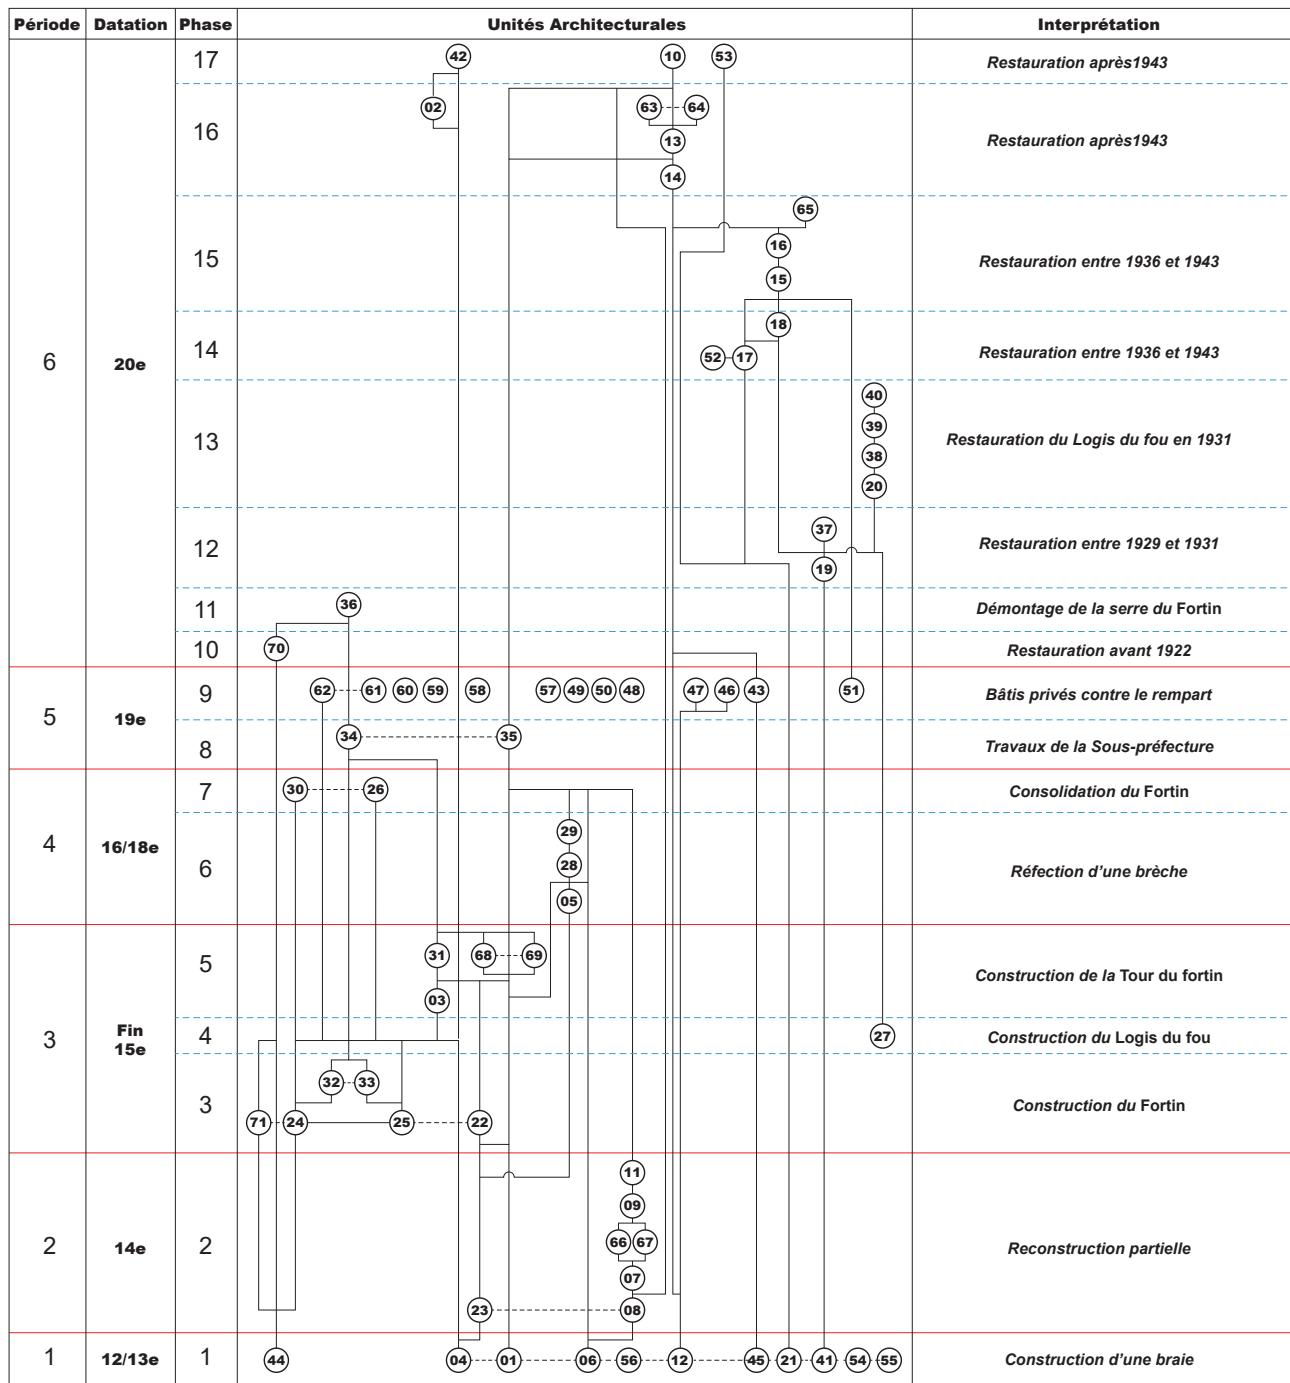
Figure 51 : Diagramme stratigraphique de la portion de rempart diagnostiquée

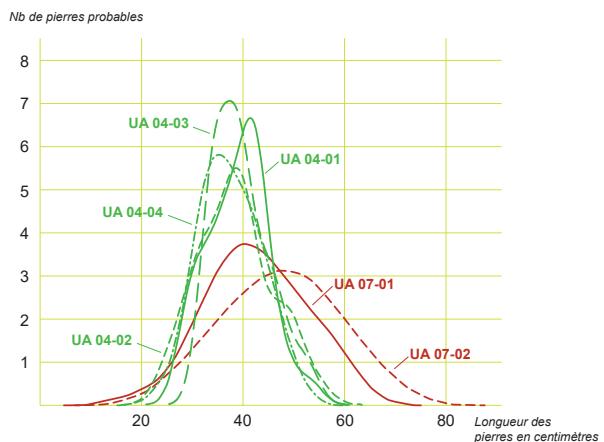
Figure 53 : Courbes de densité des échantillons des longueurs des pierres des UA 04 et 07

Dans un second temps, pour mieux discriminer les groupes d'UA, nous sommes passés à un second graphique, la courbe de densité, qui donne une vision plus détaillée de la répartition des valeurs à l'intérieur d'une série²⁸. Cela nous a d'abord permis de confirmer que les courbes des échantillons d'une même UA se superposent presque entre elles, et qu'elles peuvent être différentes d'une UA à l'autre, renforçant ainsi les différences déjà vues à travers les diagrammes de Tukey (voir l'exemple des UA 04 et 07, fig. 53). Cela nous a aussi permis d'expliquer les déséquilibres des diagrammes des UA 03 et 27 qui s'avèrent être le reflet de plusieurs pics de leur courbe de densité, représentant chacun une tendance modulaire particulière (fig. 54).

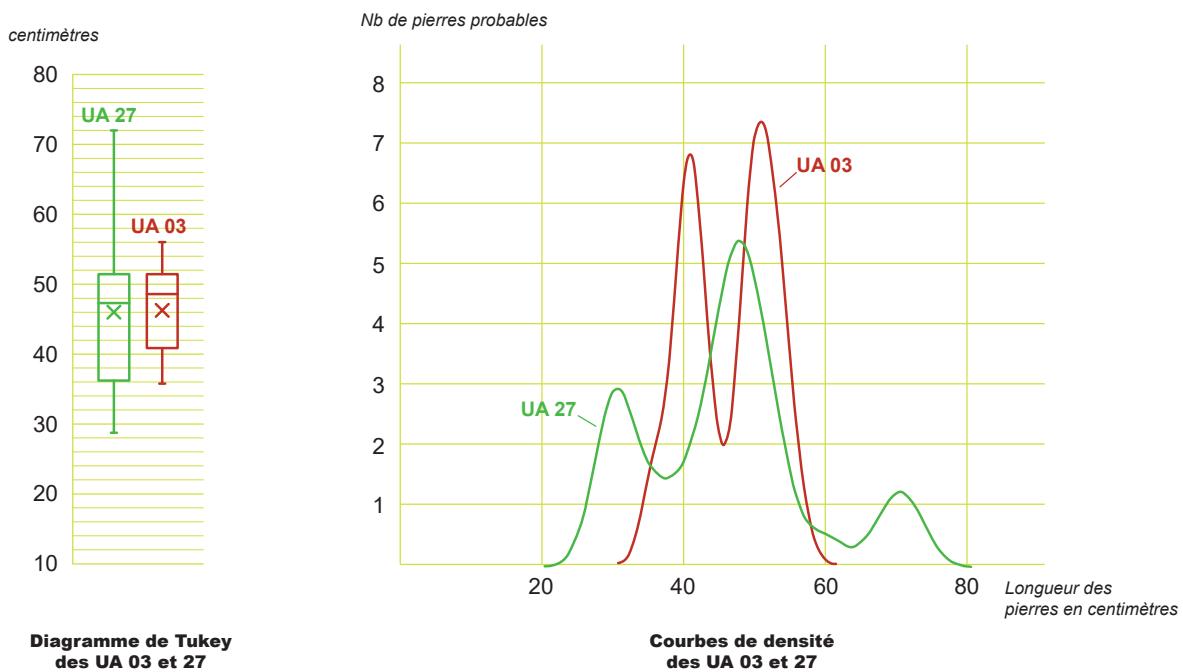
Figure 54 : Distributions des valeurs des longueurs des pierres de taille des échantillons des UA 03 et 27 représentées selon deux types de graphique

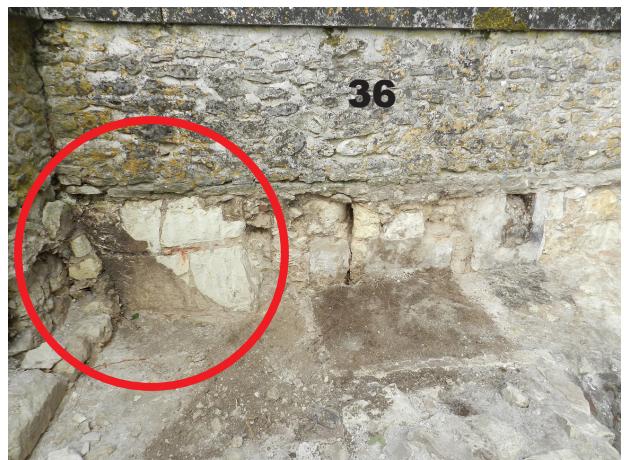
Figure 55 : Maçonnerie appartenant peut-être à la restauration des écuries de 1785 (@Sadil)

On sait par exemple, par un devis de 1785³¹, que des travaux de sous-œuvre sont prévus à cette époque sur le mur occidental des écuries qui surplombent les trois gros contreforts du *Fortin*. S'il ne reste pratiquement rien des élévations d'origine de ces écuries, une maçonnerie retrouvée au revers du rempart, dans l'angle nord-ouest de leur emprise, au moment des fouilles urgentes de 2012 (US : 1008, Papin, Lacroix 2012 : 36 et fig.30), pourrait correspondre à la description du devis (fig. 55) : notamment parce qu'un important fragment de tuile a servi de cale entre ses joints. Il est en effet suffisamment rare d'observer de tel fragment dans les maçonneries de la forteresse pour ne pas le mettre en correspondance avec la mention de thuillots retrouvée dans le texte de 1785. De plus, les pierres de taille associées sont en tuffeau blanc (correspondant au qualificatif *bouré* sur le devis) et leur module apparaît nettement supérieur à celui des pierres des parements environnants dont la hauteur n'est jamais égale à douze ou treize pouces comme cela peut être le cas pour notre maçonnerie. D'orientation identique au gros contrefort sous-jacent (UA 30) mais d'emprise plus restreinte, elle pourrait ainsi être la consolidation de l'angle nord-ouest des écuries, au moment de la reprise en sous-œuvre du mur occidental.

pierre de taille pour le parement externe et le chapon (UA 36, [fig. 48, 55 et 56](#)).

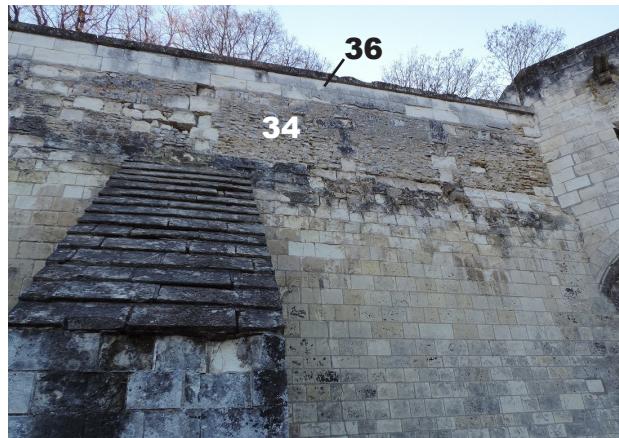
Figure 56 : Vue de la partie sommitale du *Fortin* (©Sadil)

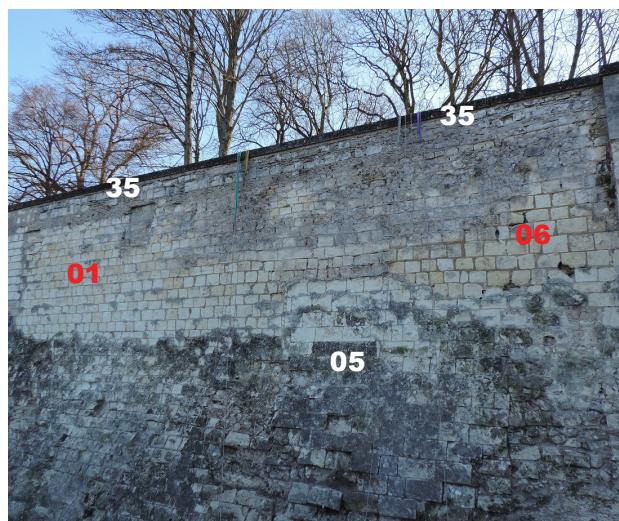
Figure 57 : Vue de la partie sommitale du rempart, entre le *Fortin* et les restaurations du 20^e siècle (©Sadil)

de parapet du rempart (UA : 35, [fig. 48, 49 et 57](#)) ont été construits avec les mêmes techniques que la maçonnerie de la partie sommitale du *Fortin*, avant d'être repris plus tardivement à l'est. On y voit en effet les mêmes moellons, souvent mêlés avec des pierres de taille en réemploi, et seules manquent les harpes de renfort qui ne sont pas nécessaires sur une hauteur aussi réduite. Cela tend évidemment à supposer une édification contemporaine du chantier du début du 19^e siècle ; hypothèse qui est d'ailleurs renforcée par un devis explicite de 1811³⁵.

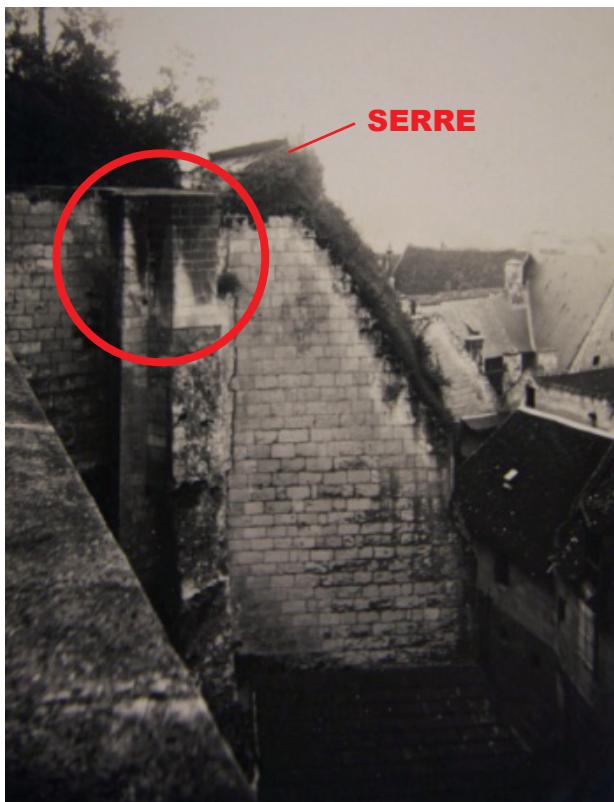
[Figure 58](#) : Photographie ancienne de la partie sommitale restaurée (UA : 22) de la tour circulaire du 13^e siècle au nord-ouest du *Fortin*. Au second plan, vue du toit de la serre détruite en 1922

du *Fortin*, indique qu'une restauration a eu lieu à cet endroit avant la prise de vue (UA :70, [fig. 48 et 58](#)). Sa date précise n'est pas connue et elle fait partie des nombreux petits réaménagements mal documentés, sans doute réalisés à l'occasion des restaurations des logis royaux entre 1889 et 1906. Mais il peut aussi s'agir d'une restauration plus ponctuelle pouvant par exemple faire suite aux plaintes répétées contre les chutes régulières de pierres, déposées par les propriétaires des remises appuyées en contre-bas des remparts³⁶.

L'année d'après, en 1924, Alphonse Goubert fait démolir la serre construite dans l'angle nord-ouest du *Fortin* à la place des anciennes écuries³⁸. Elle est visible sur le plan de Ferdinand Collet ([fig. 27](#)), ainsi que sur la photographie de 1922 ([fig. 58](#)), et ses fondations ont été retrouvées en 2012 (Papin, Lacroix 2012 : 38). Comme le stipule le devis de ces travaux, qui prévoit 15 m³ de pierre à cet effet, Goubert a fait reprendre le parapet du rempart : moellons de calcaire dur pour le parement interne,

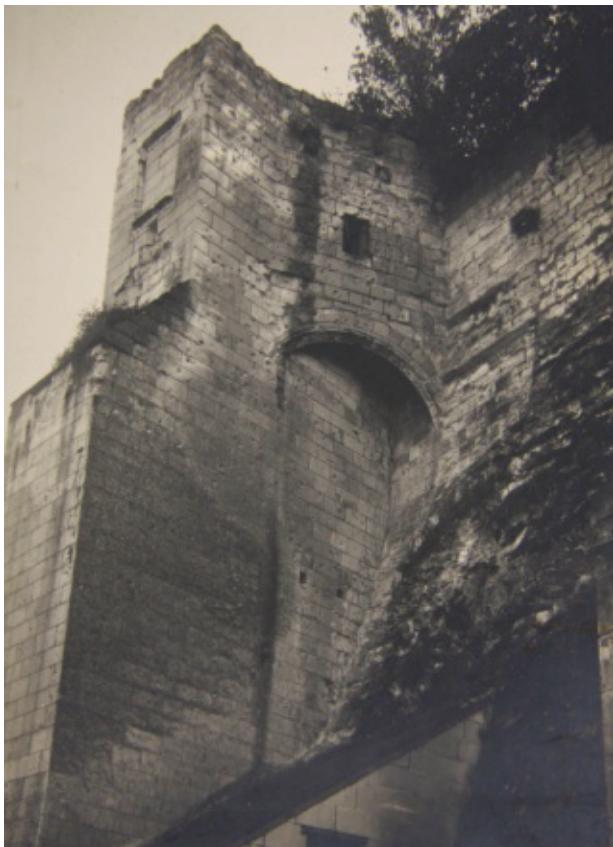
Figure 59 : Photographie de l'extérieur de la *Tour du fortin* prise en 1922 par Alphonse Goubert avant sa restauration

*Fortin*³⁷. Les photographies prises à cette occasion ([fig. 59 et 60](#)) nous permettent de comprendre que le contrefort le plus au nord a été dévégétalisé et que quelques-unes des pierres de son larmier ont été remplacées. Pour le contrefort le plus au sud, la *Tour du fortin*, la petite salle le couronnant a été refaite (sa fenêtre a été débouchée, sa voûte et une partie de ses parements ont été remontés), son larmier a été dévégétalisé et quelques pierres dégradées ont été changées (notamment les pierres d'angle sous le larmier). Pour le contrefort intermédiaire, nous n'avons pas d'indications claires mais la nature différente des pierres de son sommet pourrait signaler une reprise au même moment.

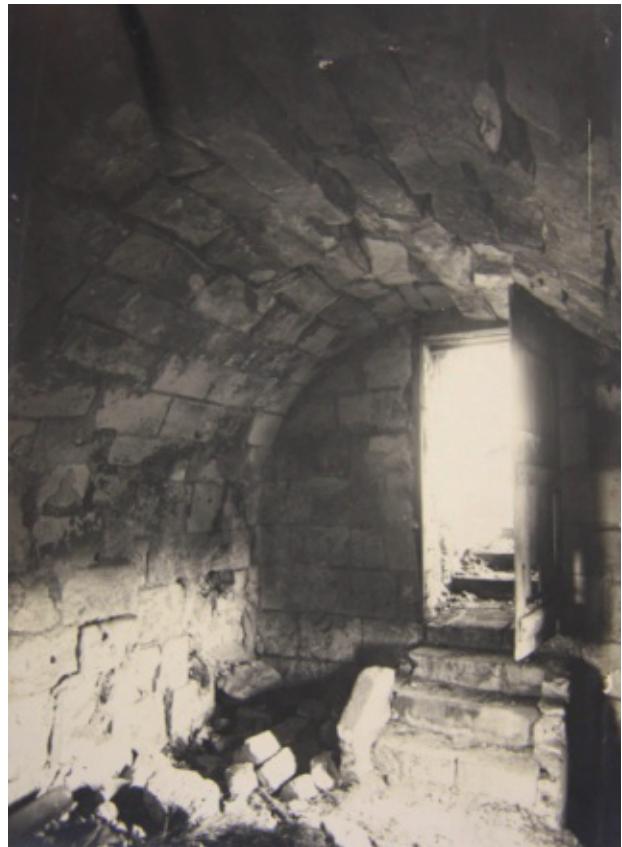
Figure 60 : Photographie de l'intérieur de la *Tour du fortin* prise en 1922 par Alphonse Goubert avant sa restauration

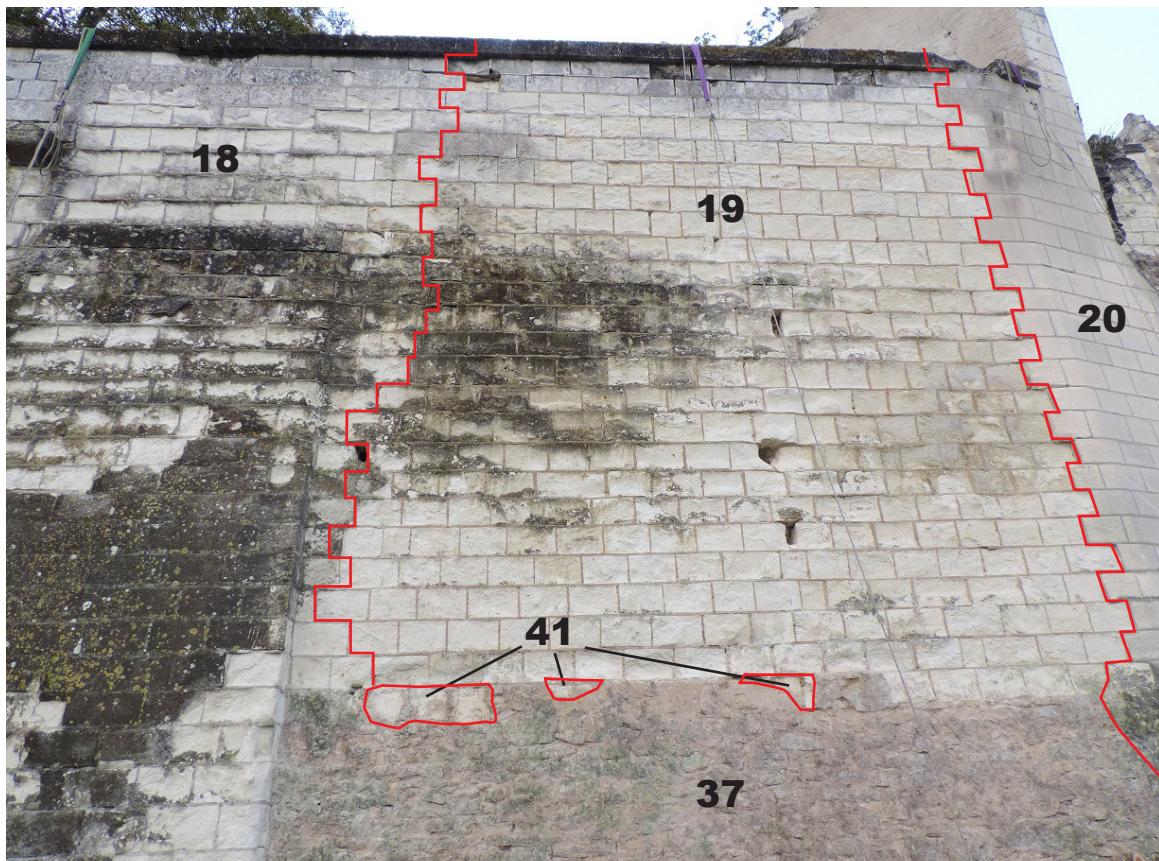
Figure 61 : Vue de la première tranche de restauration du programme lancé en 1929 (©Sadil)

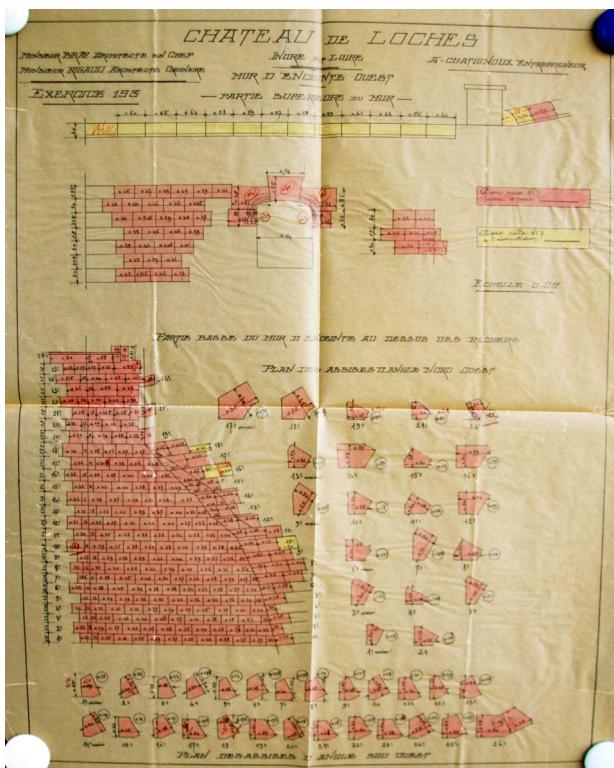
Figure 62 : Calepinage des travaux de restaurations du Logis du Fou en 1931 (MAP 0081/037/0051)

de mesures précises sur les surfaces de pierres à changer (fig. 62)⁴². Elles reprennent le parti pris en 1929 avec une restitution des pierres de taille – si ce n'est à l'identique, au moins dans leur module d'origine – et la fabrication en partie basse d'une fondation de moellons durs à la jonction avec le rocher.

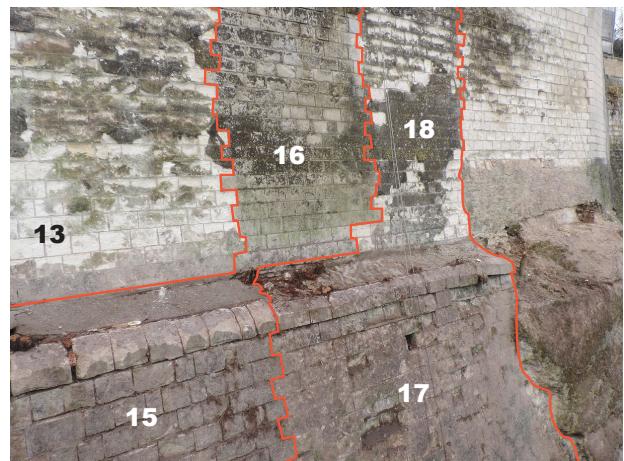
Figure 63 : Vue de la terrasse maçonnée reconstituant le méplat du substrat à mi-hauteur lors des restaurations des années 1936-43 (©Sadil)

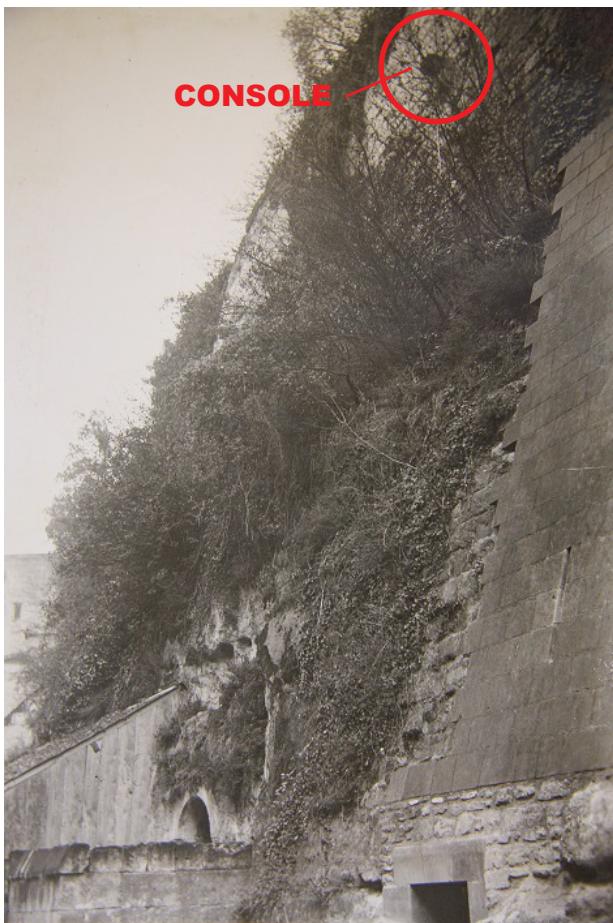
Figure 64 : Photographie de la partie centrale de la portion de rempart diagnostiquée, prise vers 1943, avant la restauration de Michel Ranjard (MAP 0081/037/0052)

accompagné de deux photographies du rempart avant intervention, a été signé (fig. 64 à 66)⁴⁴. Elle a été réalisée sous l'égide de Michel Ranjard, architecte en chef des Monuments Historiques.

Enfin, on peut remarquer la présence sur les restaurations des années 1930-40, de trois paires de pierres de taille plus dures, moulurées et superposées dépassant de la muraille (UA : 63 à 65, [fig. 37 et 77](#)). Une de ces paires est visible sur une photographie antérieure aux restaurations ([fig. 64](#)) ce qui signifie qu'elles ont été restituées, sans doute à l'identique. Plus basses que les gargouilles environnantes, il ne s'agit vraisemblablement pas des restes d'une évacuation mais plutôt peut-être des supports d'un ancien houd venu accroître la défense verticale de cette partie de la muraille.

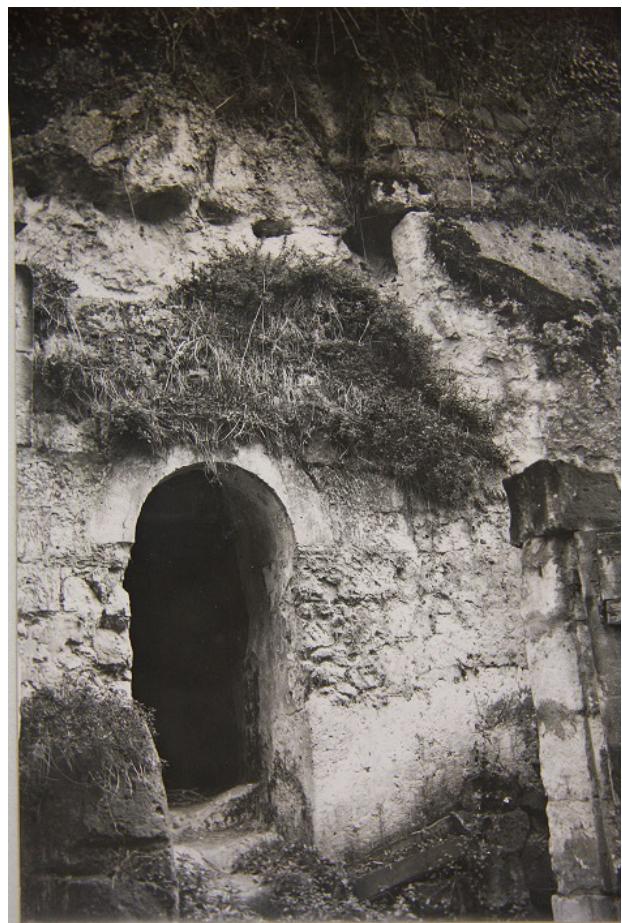
Figure 65 : Photographie de la porte 43, prise vers 1943, avant la restauration de Michel Ranjard (MAP 0081/037/0052)

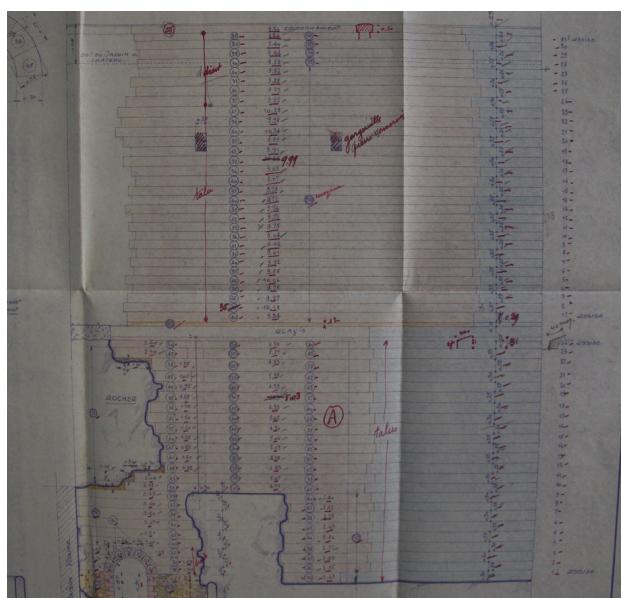
Figure 66 : Calepinage des travaux de restaurations des remparts daté de 1943 (UA 13 et 14, MAP 0081/037/0052)

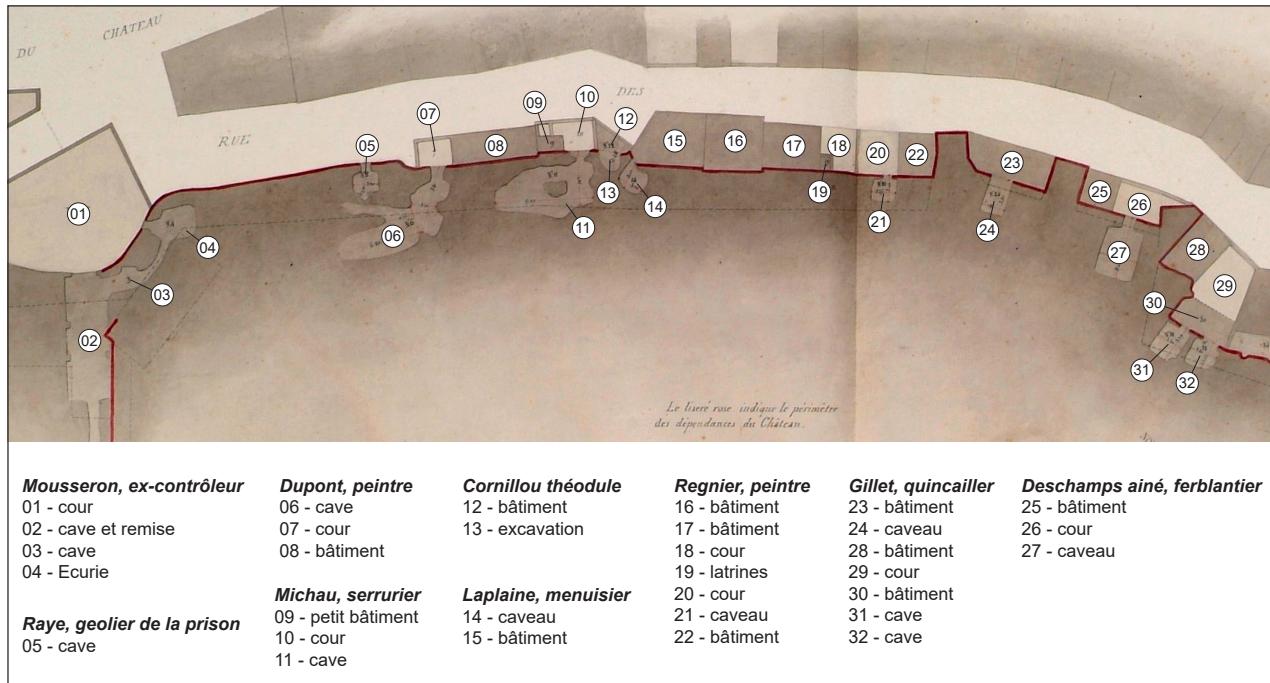
[Figure 67](#) : Détail du plan de Collet (1856) représentant les bâtisses et les caves situées au pied du rempart, avec mention des propriétaires et la fonction des espaces

Les données sur ces maisons accolées au rempart sont plus précises à partir du 19^e siècle. Si leur densité n'est pas encore très nette sur le cadastre de 1826 (fig. 28), elle l'est beaucoup plus en 1856 sur le plan de Ferdinand Collet qui reproduit les bâtiments à l'échelle avec en aparté une mention de leur fonction et du nom des propriétaires (fig. 67). En couplant ces données avec celles recueillies dans l'étude documentaire sur la propriété des remparts, on comprend que ces bâties ne servaient pas d'habitation, en tous cas pas à cette époque.

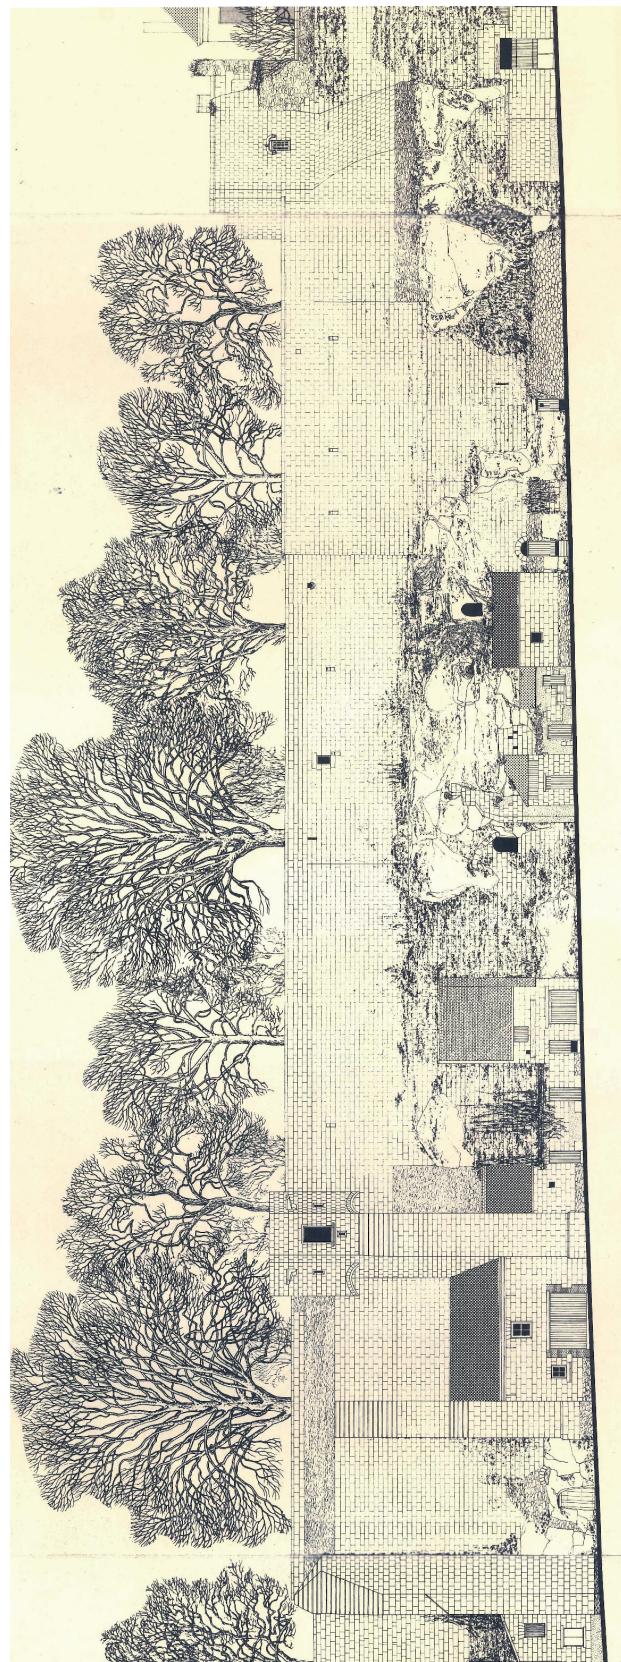
Figure 69 : Détail du relevé de la rue des fossés réalisé par l'architecte Dupuis entre 1968 et 1979 (FRAD37, en cours d'inventaire)

Ces bâtiments ont perduré longtemps et existent encore pour certains en 1980. Quelques photographies et relevés les représentent (fig. 68 et 69). On a, de plus, une petite idée de leur évolution grâce aux différents états du cadastre (fig. 70).

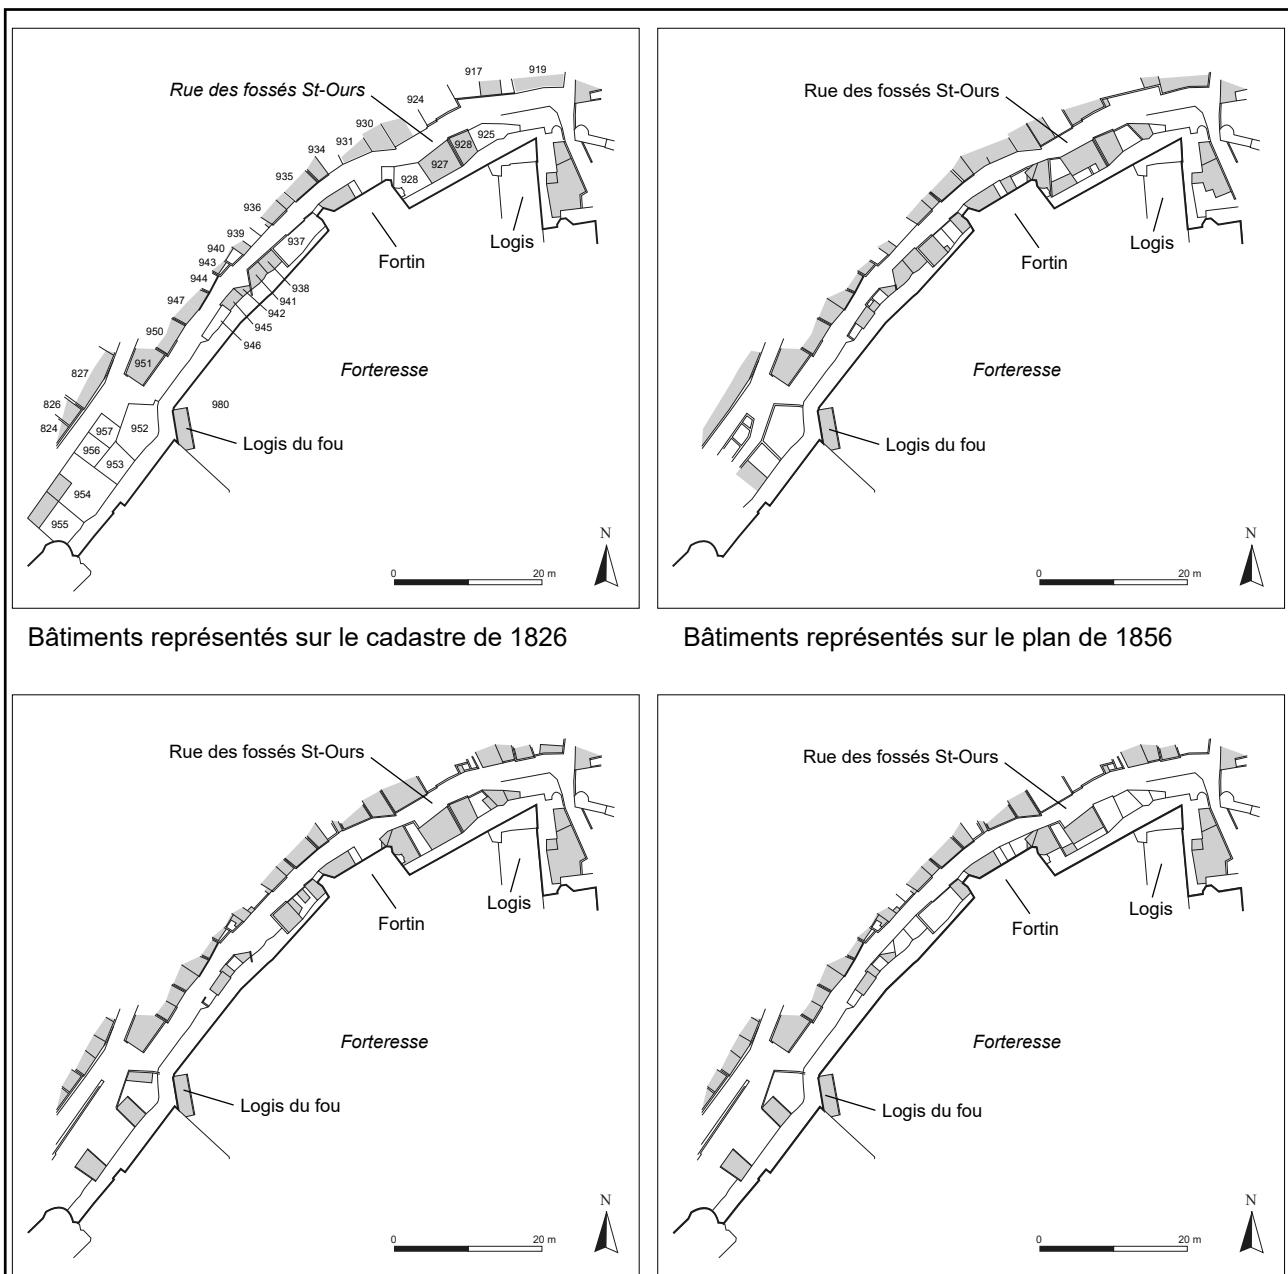
Figure 70 : Evolution des bâties construites le long du rempart à partir des cadastres et plans anciens

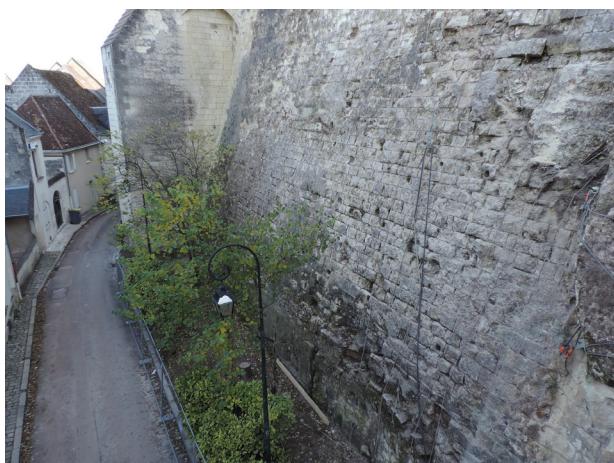
[Figure 71](#) : Vue de la partie talutée (UA 04) (©Sadil)

Les techniques de mise en œuvre nous permettent de regrouper en une même campagne de construction cinq grandes unités architecturales : trois en partie basse constituées d'un parement avec fruit (UA : 04, 12 et 21, [fig. 48, 49, 50 et 71](#)) et deux pratiquement voisines en partie supérieure, avec un parement vertical (UA : 01 et 06, [fig. 48, 49 et 57](#))⁴⁶. Toutes ont été réalisées à partir de pierres de taille en tuffeau blanc de couleur jaunâtre qui contient souvent des silex aux formes déchiquetées, caractéristiques des bancs

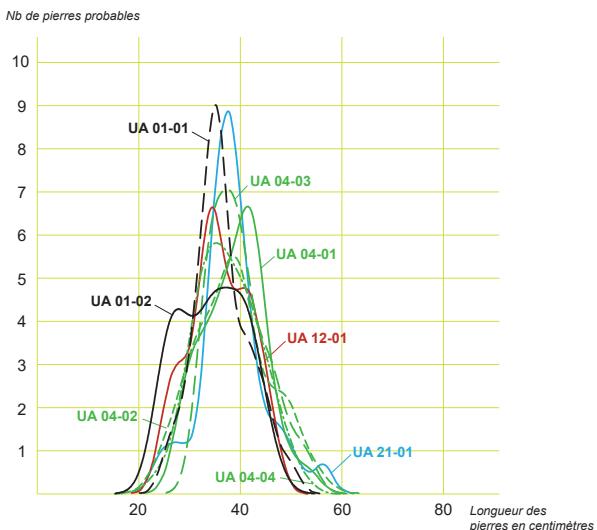
[Figure 72](#) : Courbes de densité des échantillons des longueurs des pierres des UA de la période 1 (UA 01, 04, 12 et 21)

immédiatement sous-jacents. Toutes ont aussi le même type de mortier de couleur beige-rose, fait de chaux et de sable et collant les pierres avec des joints épais. Toutes ont une position stratigraphique qui est systématiquement la plus ancienne de leur environnement. Enfin, toutes les pierres mesurées sur ces maçonneries montrent les mêmes types de courbe de densité de leur longueur ([fig. 72](#)).

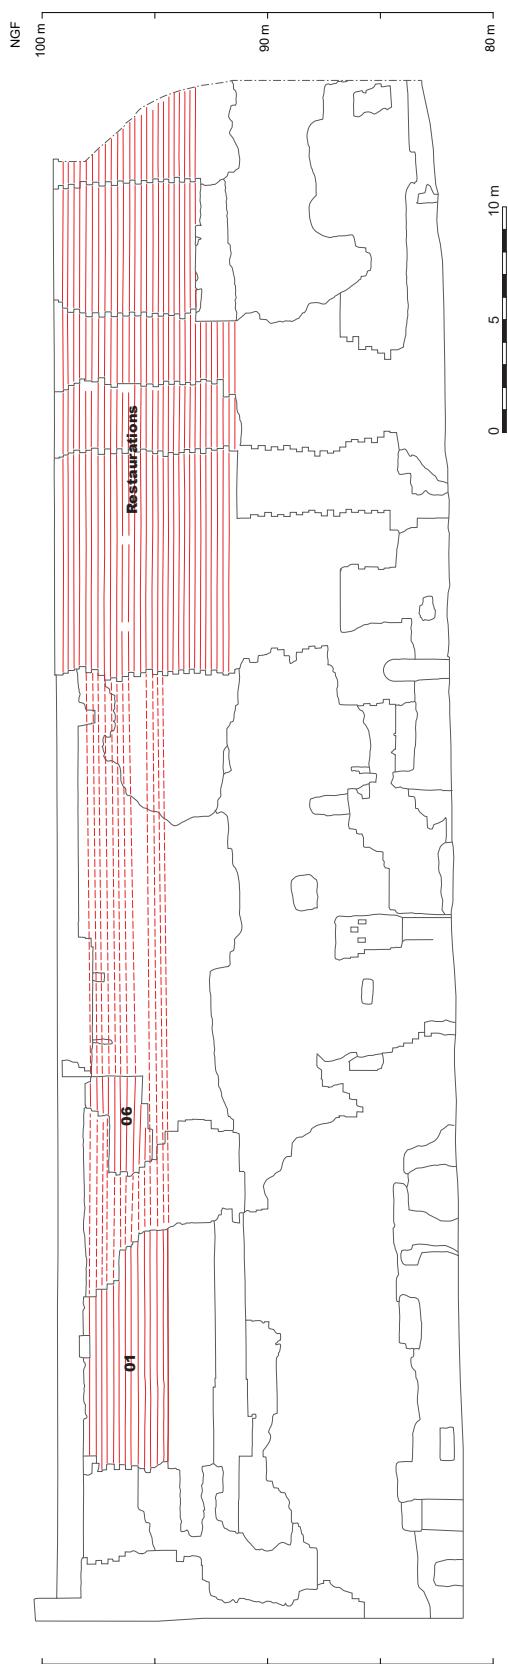
Figure 73 : Alignement des assises des UA anciennes 01 et 04 avec les assises des restaurations

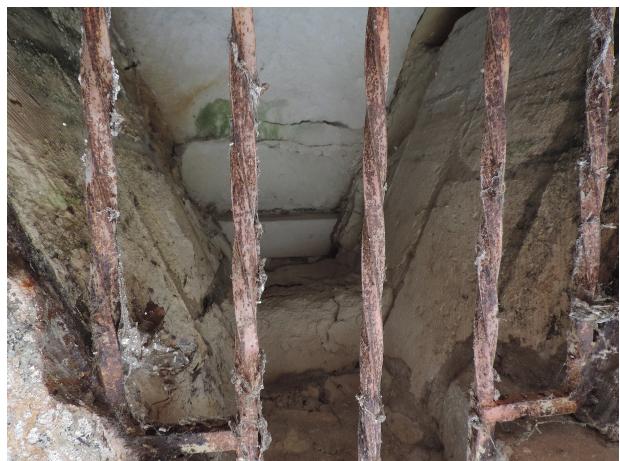
Figure 74 : Vue du dessous des vestiges d'une archère conservés au-dessus de la porte 43 (©Sadil)

En partie basse, la présence d'archères dans le parement de l'UA 21 (fig. 47) et la restitution de plusieurs autres aux environs de l'UA 12 (par exemple au-dessus de l'arc de la porte 43, fig. 74) et dans la partie sud de l'UA 04 (UA 56, fig. 75) nous permettent de conclure à l'existence d'une galerie de défense ménagée dans la paroi rocheuse au revers du parement. Cette galerie est la suite de celle retrouvée lors de la première tranche de diagnostic. Ayant été construite en même temps que la partie basse de la tour nord de la *Porte Royale*, elle permet donc de dater cet état de construction du rempart de la fin du 12^e siècle ou du début du 13^e siècle. Par le biais des techniques de construction et du résultat des analyses radiocarbone effectuées en 2012 au revers de la tour circulaire ruinée retrouvée au nord des éperons du *Fortin* (UA : 44, § 1.7, fig. 48), il est possible de relier cette tour au reste

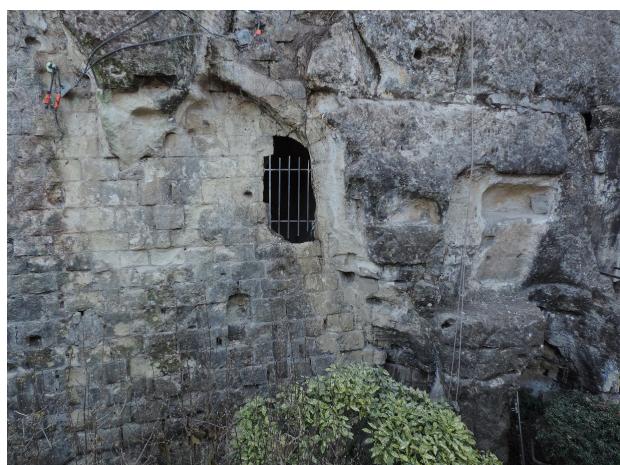
Figure 75 : Vue des vestiges de l'archère 56 (élargie au 19^e siècle) dans la partie sud de l'UA 04 (©Sadil)

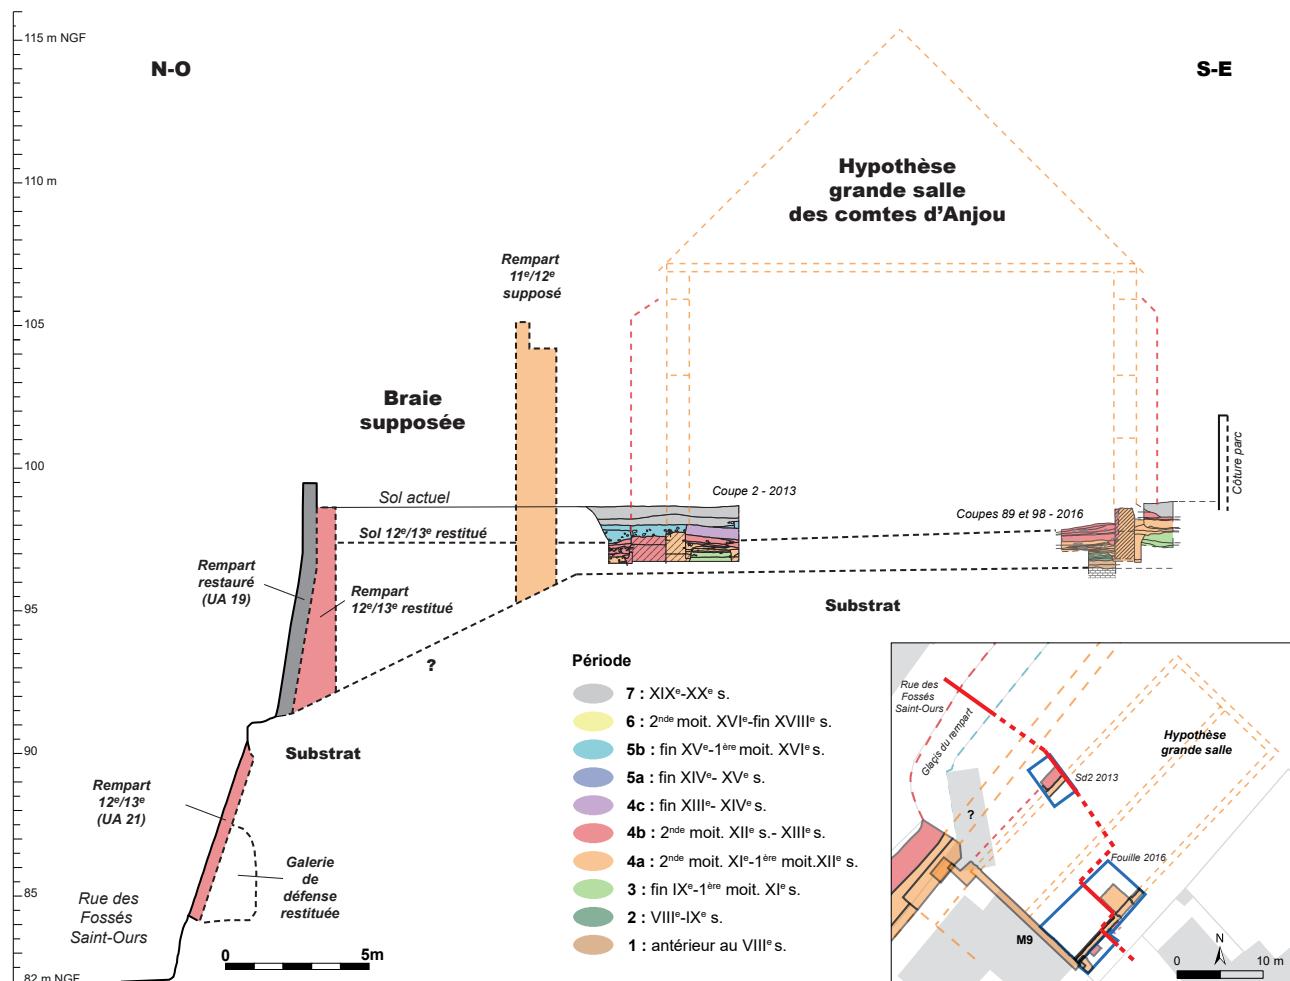
Figure 76 : Hypothèse de restitution de la braie supposée en avant de la grande salle restituée des comtes d'Anjou (d'après Papin 2017 : fig. 45), au revers de la partie sud de la portion de rempart diagnostiquée

de braie par une coupe dans l'axe transerval de la grande salle restituée des comtes d'Anjou, située au revers de la portion de rempart diagnostiquée (fig. 76)

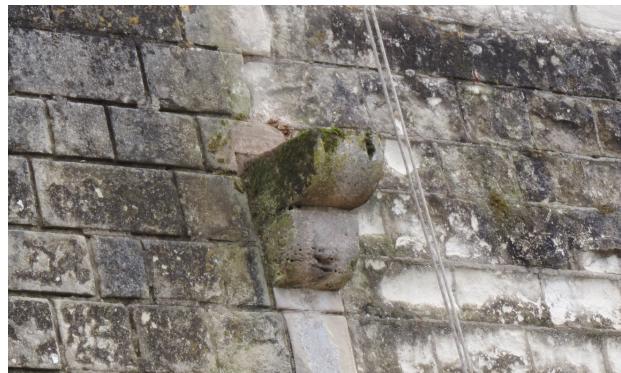
[Figure 77](#) : Console restaurée (UA 65) témoignant peut-être d'un support de houd antérieur (©Sadil)

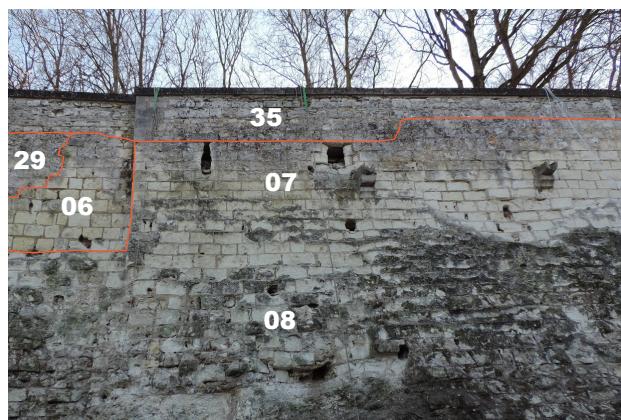
[Figure 78](#) : Vue des UA 07 et 08 de la période 2 (©Sadil)

Cette reconstruction est postérieure à l'UA 06 du 13^e siècle à laquelle elle a été accrochée en deux endroits ([fig. 78](#)) : sur son côté sud, par l'intermédiaire d'un redan d'une trentaine de centimètres d'épaisseur (bord nord des UA 07 et 11) et, par le dessous, en sousœuvre (UA 08). L'UA 23, qui prolongeait certainement l'UA 08, a été coupée de cette dernière par l'UA postérieure 05

La forme à cavet des consoles des deux gargouilles conservées sur la paroi (UA : 66 et 67, [fig. 49 et 78](#)) permet sans doute une datation plus précise car ce type de profil semble se retrouver plus régulièrement aux 14^e-15^e siècles. Ces gargouilles définissent en tous cas un niveau de sol qui est en adéquation avec les niveaux d'occupation de cette

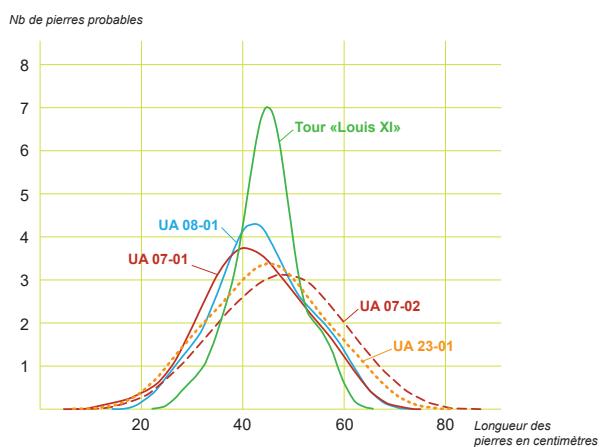
Figure 79 : Courbes de densité des échantillons des longueurs de pierres des UA de la période 2 (UA 07 et 08) comparées à celle de l'échantillon des longueurs des pierres de la *Tour Louis XI*

éloignées. On notera par exemple, l'écart significatif entre la courbe de distribution de la longueur de ses pierres de taille avec celle des pierres de la *Tour Louis XI* (fig. 79) ; et aussi le fait qu'aucun des chantiers connus pour le 15^e siècle dans la forteresse ne comporte de trous de boulins.
