Rapport de diagnostic archéologique

Loches

Le Château - Dévégétalisation d'une portion du rempart nord-ouest

Diagnostic archéologique réalisé du 08 au 29 novembre 2016

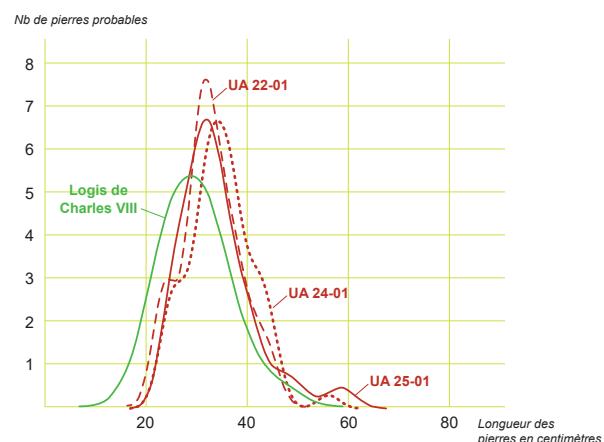
Figure 80 : Courbes de densité des échantillons des longueurs de pierres des UA de la période 3 (UA 22, 24 et 25) comparées à celle de l'échantillon des longueurs des pierres du logis de Charles VIII

Evidemment, l'appartenance du *Logis du fou* et de la possible galerie à la portion de rempart diagnostiquée nous a amené à retravailler sur les deux phases de construction présumées, afin de voir si de nouveaux indices pouvaient être apportés. Nous avons dans ce sens procédé à des mesures sur les pierres de taille du parement externe du mur occidental de l'aile nord des logis, celui le moins restauré, afin de comparer sa tendance modulaire avec celle des maçonneries de la portion de rempart étudiée⁴⁹. La courbe de densité des longueurs de ses pierres nous permet de distinguer l'utilisation d'un moyen appareil au gabarit très restreint, ce qui est plutôt particulier pour cette époque dont le volume des pierres a généralement eu tendance à s'agrandir vers le grand appareil (fig. 80)⁵⁰. Cet appareil particulier se retrouve à deux endroits du rempart : sur les parements du *Fortin* (UA : 24 et 25, fig. 35) et sur le parement d'une reprise en sous-œuvre située légèrement plus au sud (UA : 22, fig. 36)⁵¹. En fait, les courbes de densité des longueurs de pierres de ces trois dernières UA, pratiquement similaires entre elles, sont légèrement différentes de la courbe de l'aile nord des logis mais ce sont les seules à s'en

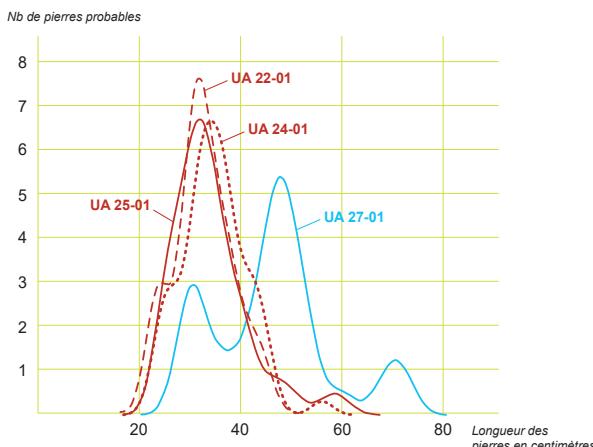
Figure 81 : Courbes de densité des échantillons des longueurs de pierres des 22, 24 et 25 comparées à celle de l'échantillon des longueurs des pierres du *Logis du fou* (UA 27)

(fig. 81). Nul doute que ces différences renforcent l'hypothèse de deux étapes entre la construction des logis et du *Logis du fou* puisqu'elles indiquent deux organisations différentes du travail de taille. Pour autant, le programme a suivi son cours car les moulures des cheminées de ces deux bâtis sont restées semblables (Cf. § 1.7).

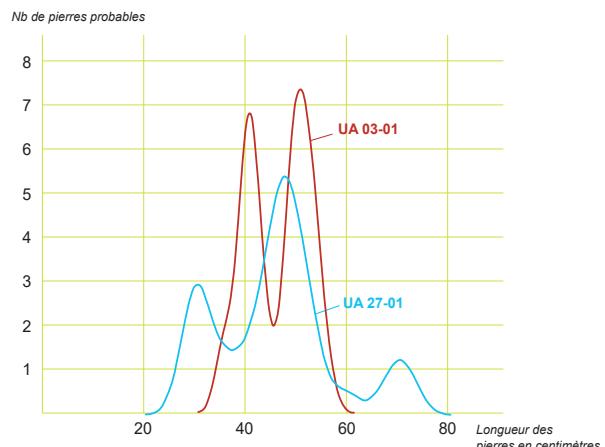
Figure 82 : Courbes de densité des échantillons des longueurs de pierres du *Logis du fou* (UA 27) et de la *Tour du fortin* (UA 03)

Au centre de la portion de rempart étudiée existe la *Tour du fortin* (UA : 03) qui correspond à une pièce unique suspendue sur un contrefort, sans doute utilisée comme guérite. Son architecture ne permet pas une datation certaine ; mais apparaissant sur la gravure de Belleforest on sait qu'elle est antérieure à 1575. Sa position stratigraphique place sa construction après celle du *Fortin* ce qui pourrait donc la faire appartenir à la seconde phase du programme architectural, comme le *Logis du fou*. Mais, elle fait plus certainement partie d'un autre chantier car la courbe de densité de ses longueurs n'est pas tout à fait comparable à celle du *Logis du fou* (fig. 82). En effet, si on retrouve aussi ici plusieurs tendances modulaires, comme au *Logis du fou*, ces dernières ne se fixent pas du tout autour des mêmes valeurs et elles apparaissent nettement plus marquées. L'outillage utilisé va aussi dans le sens d'un chantier différent car les pierres de la *Tour du fortin* ont été exclusivement taillées à la bretture alors que les pierres du *Logis du fou* ont été en majorité faites au marteau taillant. Ces nouveaux critères techniques témoignent d'une évolution du travail de taille et indiquent certainement que la *Tour du fortin* a été construite après le *Logis du*

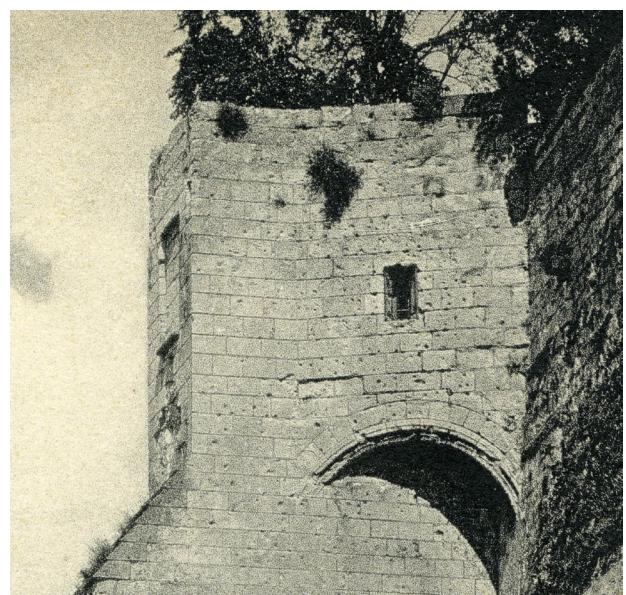
Figure 83 : Détail de la carte postale ancienne, antérieure à 1922, montrant des impacts de balles autour de la fenêtre de la *Tour du fortin* (UA 03)
