Contournement de Château-la-Vallière - déviation de la RD 766 (Indre-et-Loire)

RAPPORT FINAL D'OPÉRATION DE DIAGNOSTIC ARCHÉOLOGIQUE

VOLUME 2 : ILLUSTRATIONS

DIAGNOSTIC RÉALISÉ DU 17 SEPTEMBRE 2007 AU 19 DÉCEMBRE 2007

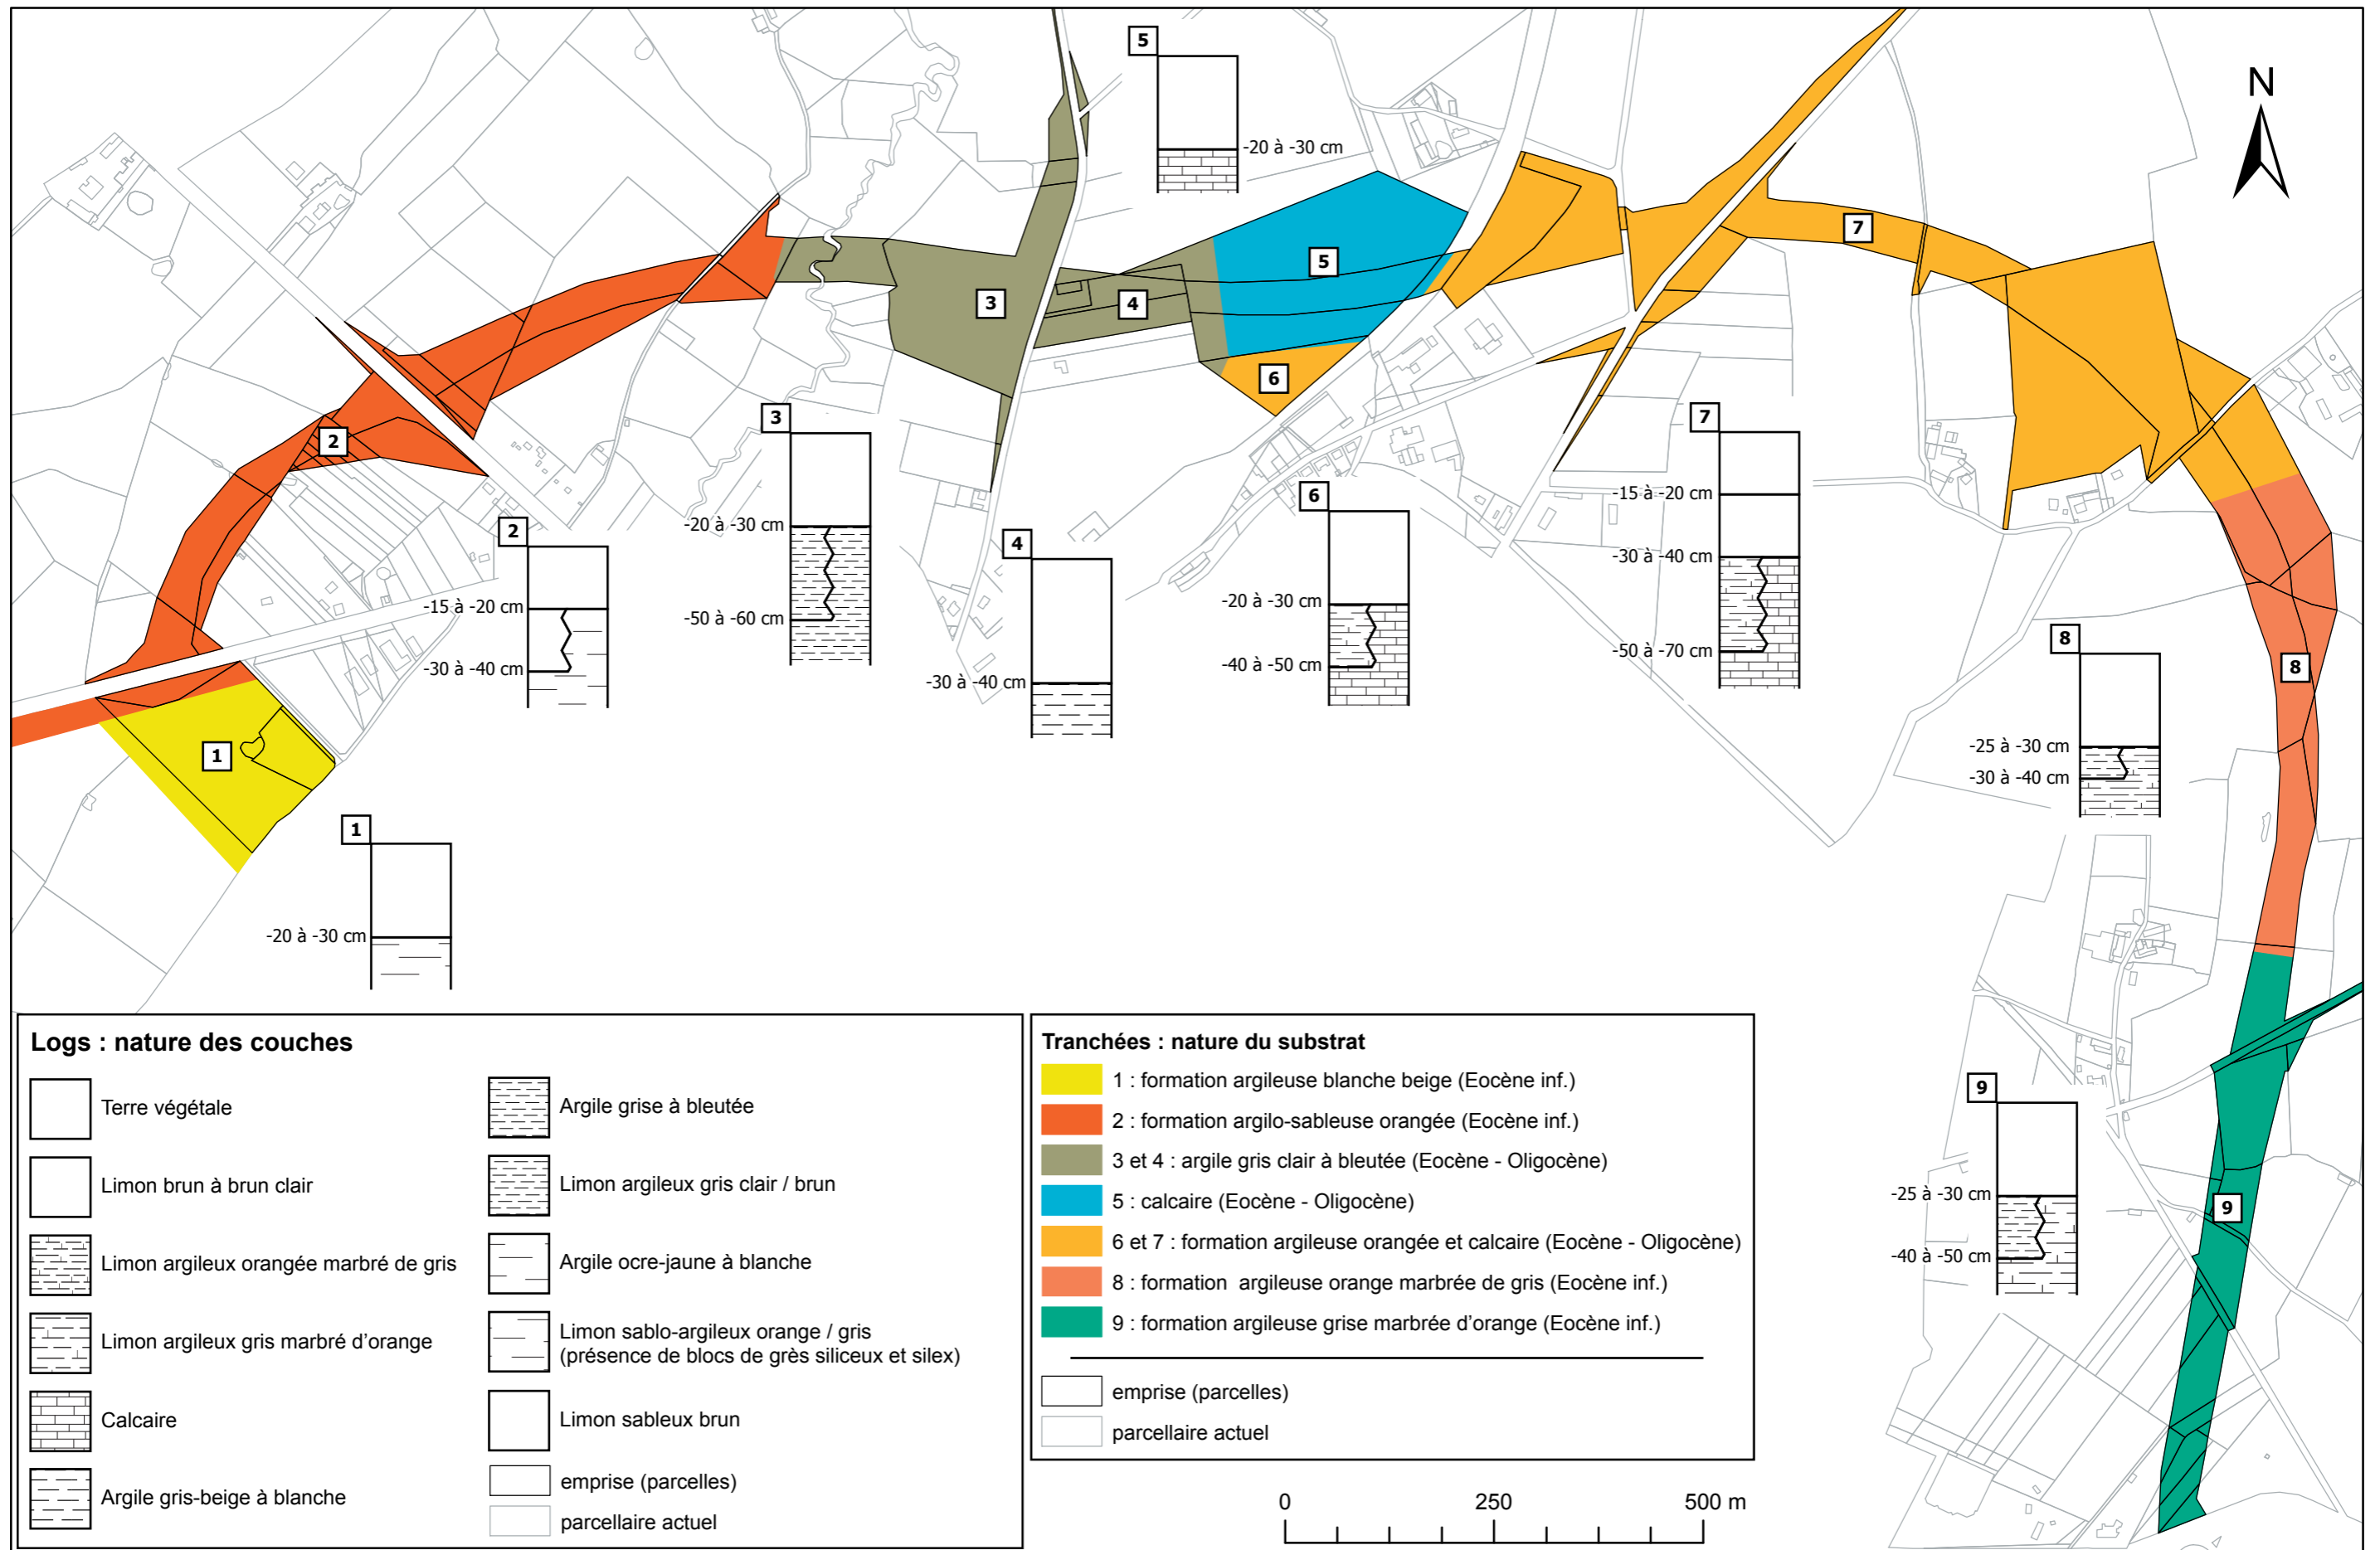
Figure 11 : formations sédimentaires rencontrées le long du tracé – synthèse des logs stratigraphiques des tranchées (M. Gaultier - SADIL)

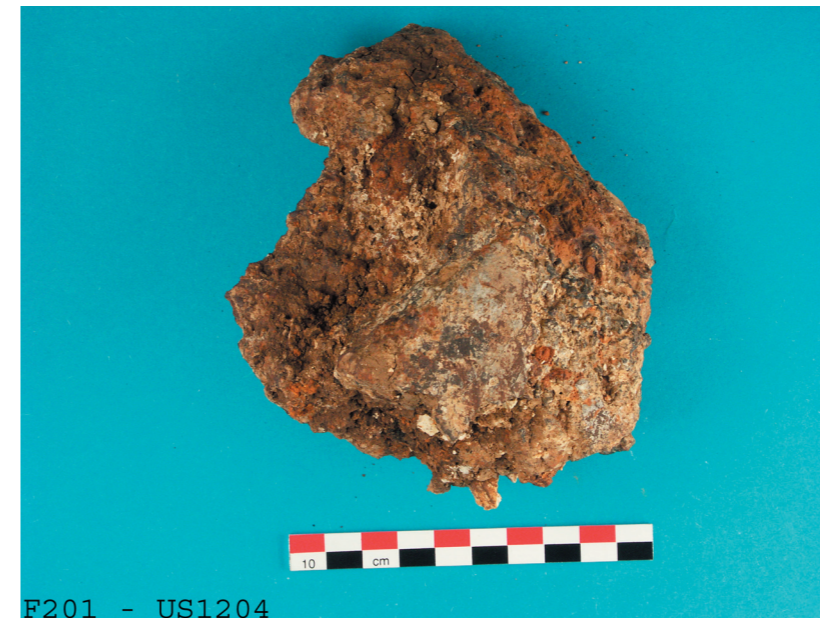
F201 - US1204

F201 - US 1204 : fragment de culot de forge

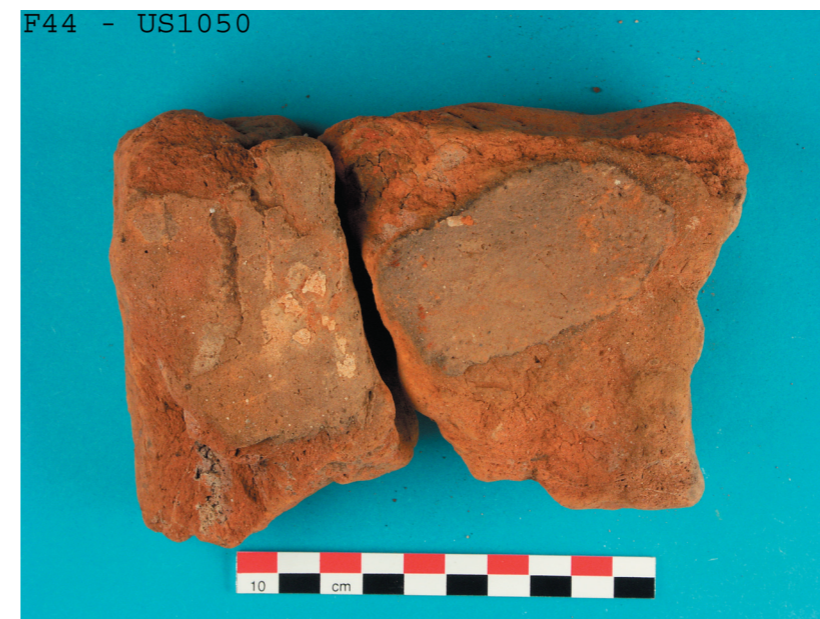
F44 - US1050

F44 - US 1050 : fragment de plaque foyer

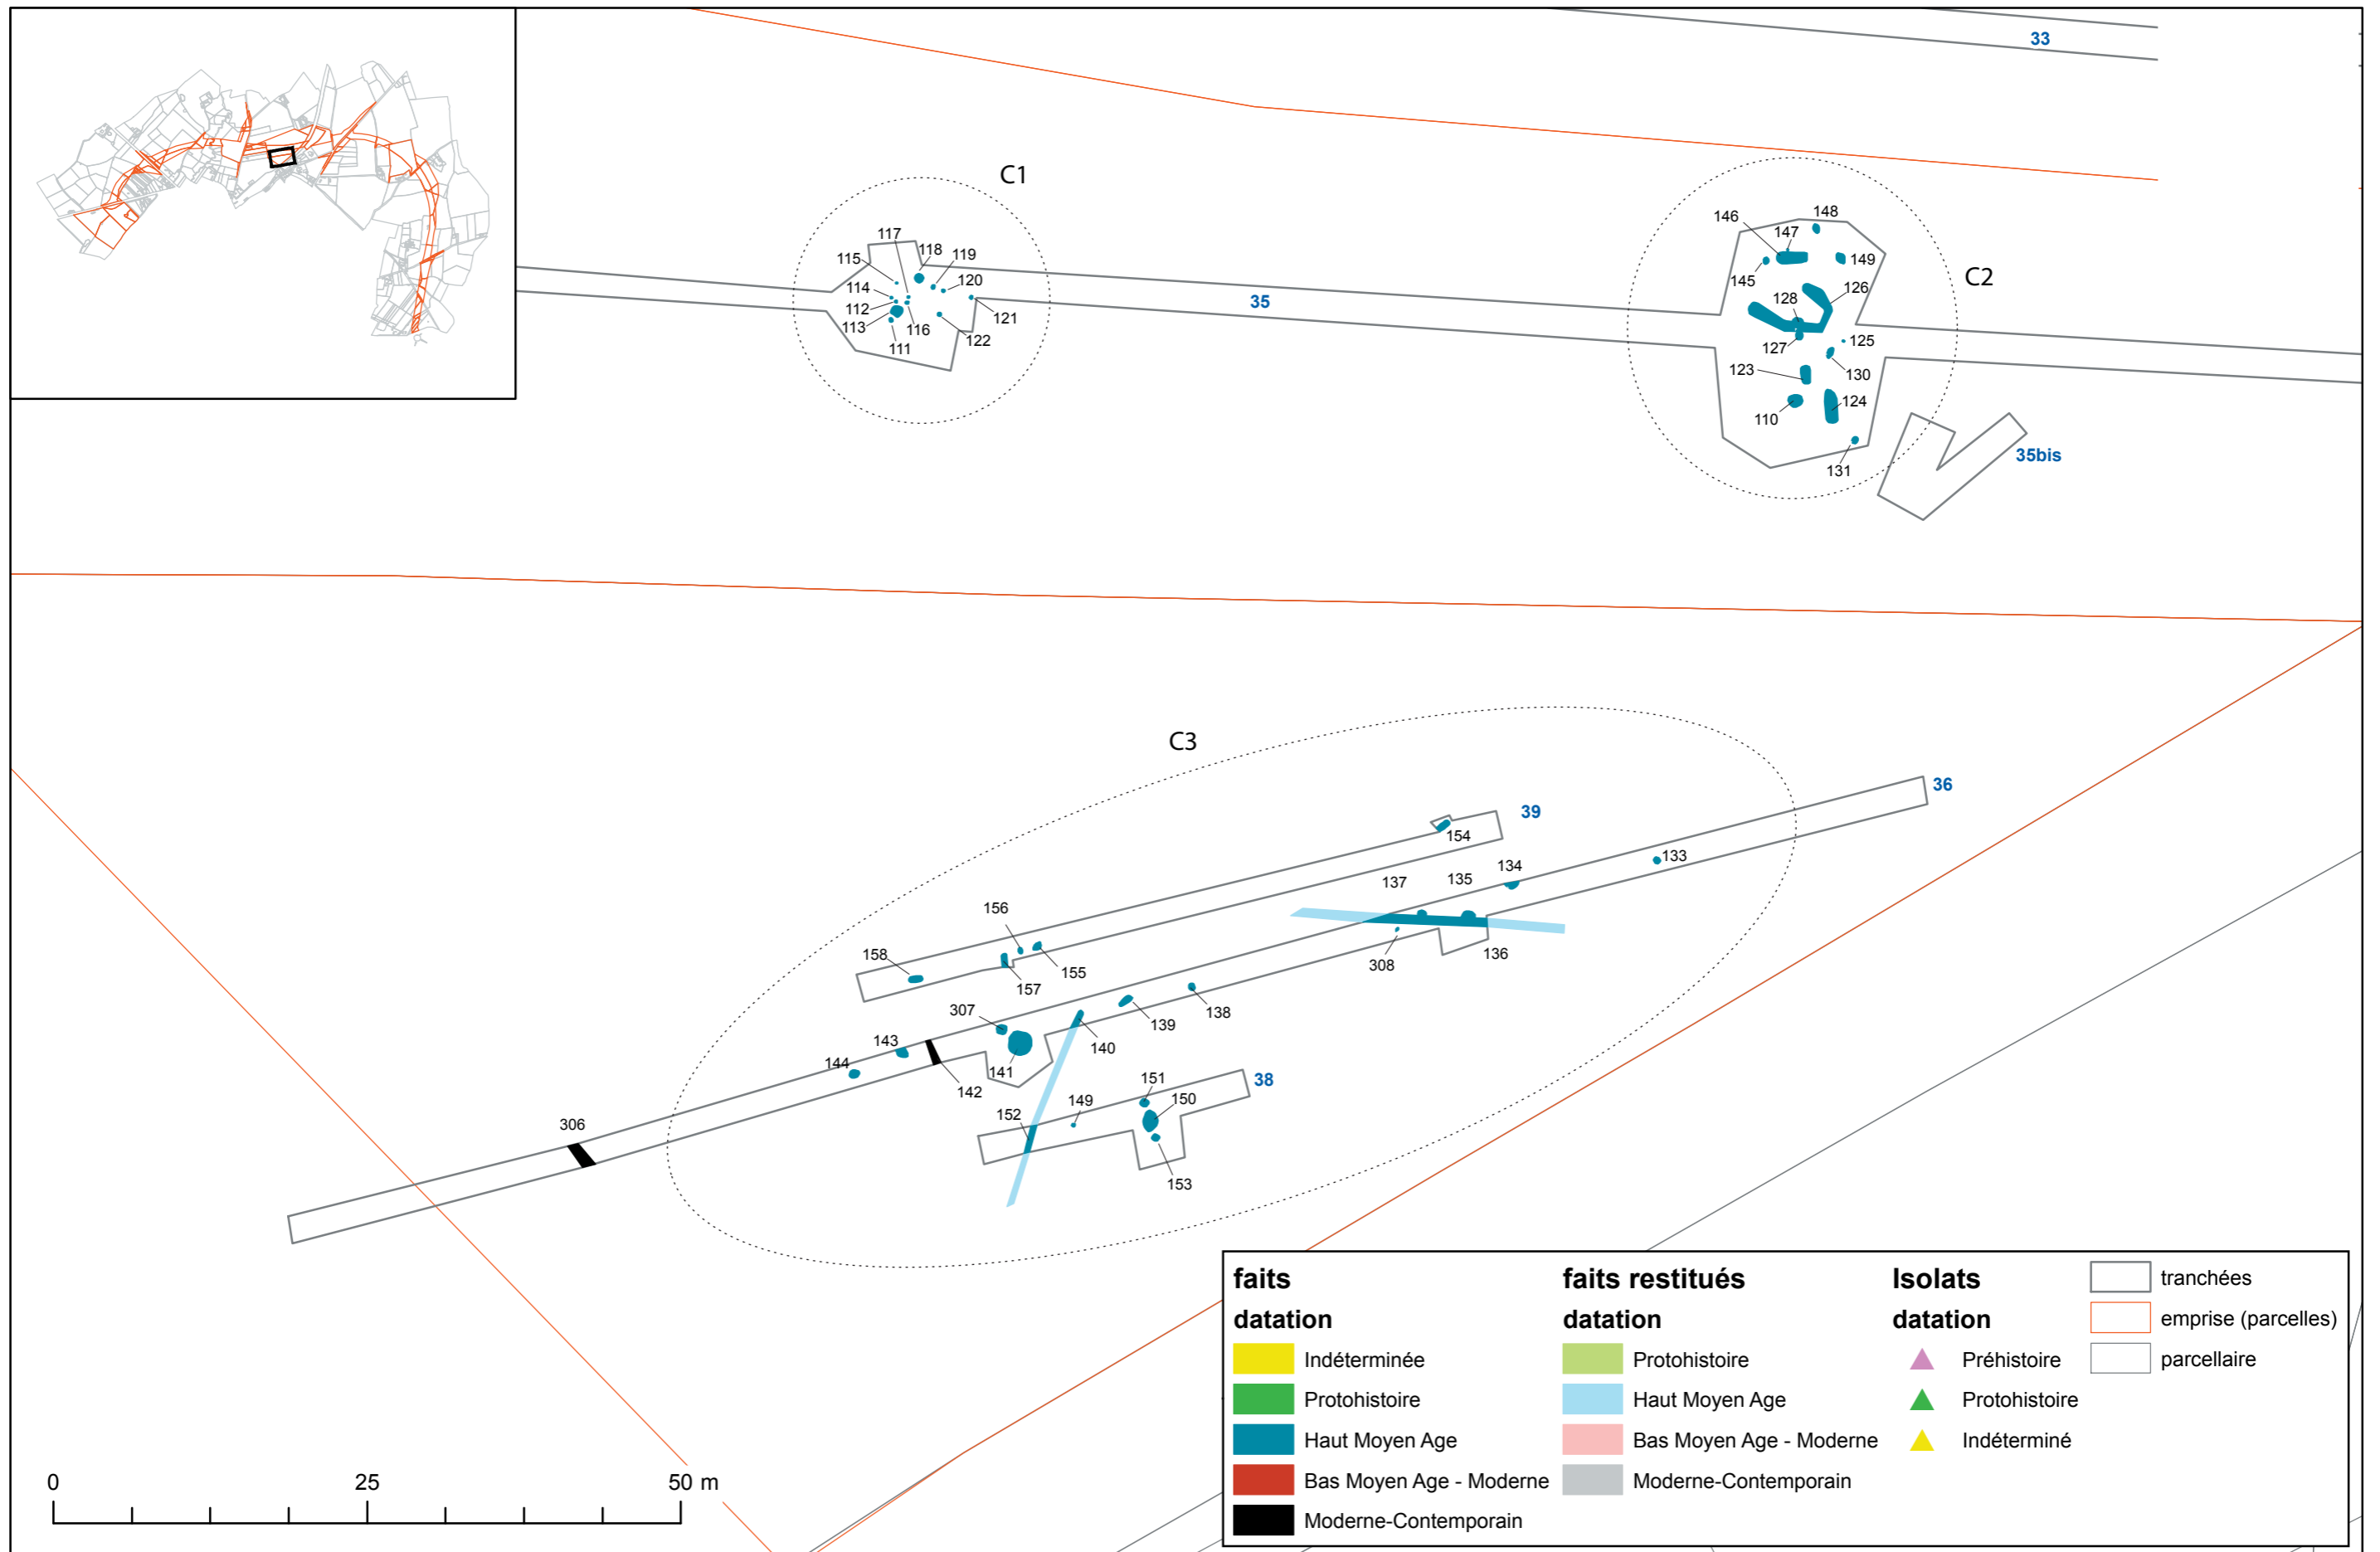
Figure 23 : plan de l'occupation du haut moyen âge de La Fuye (M. Gaultier, M. Laurens-Berge - SADIL)

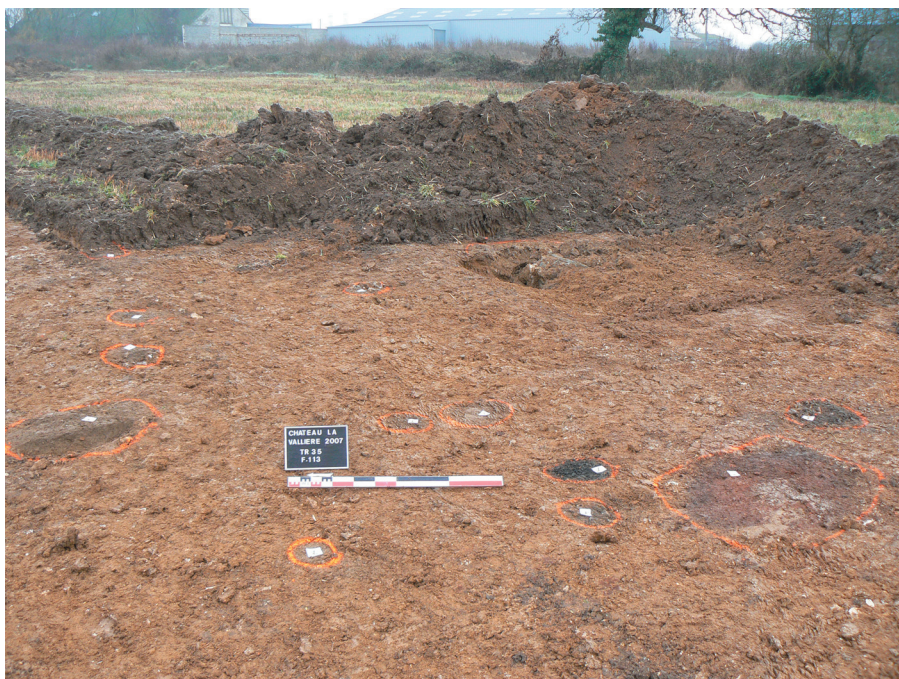
Figure 25 : photographie du foyer 113 et des faits environnants (M. Laurens-Berge - SADIL)

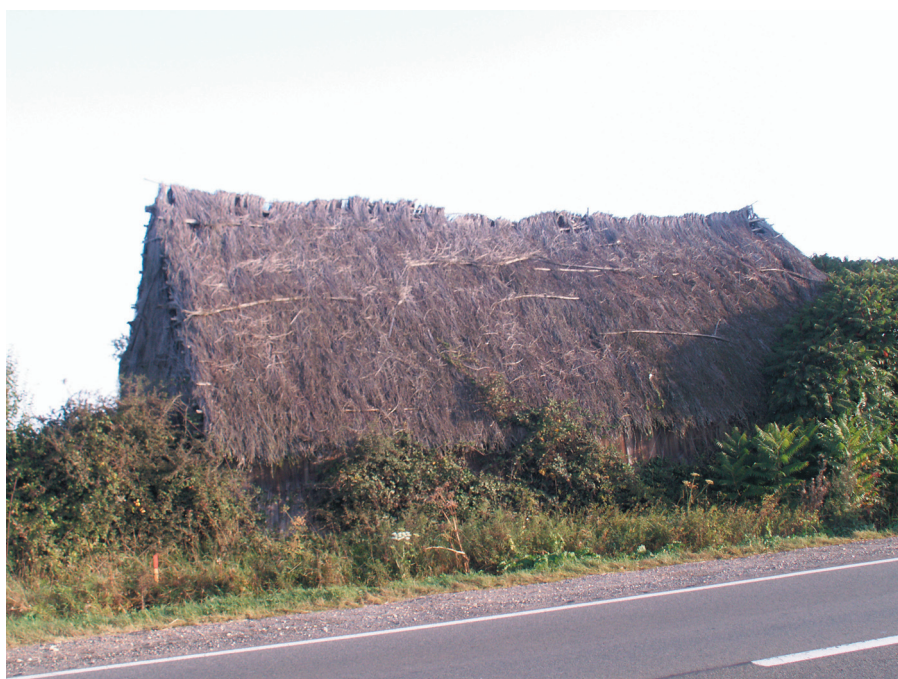
Figure 39 : localisation du séchoir à tabac contemporain (structure 1) – vue depuis la RD766 (M. Gaultier - SADIL)

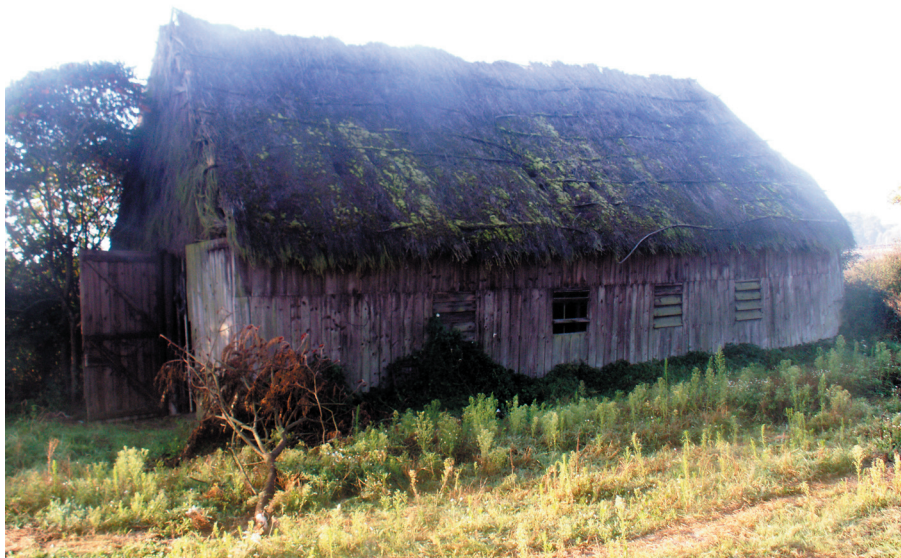
Figure 40 : vue du mur nord du séchoir (M. Gaultier - SADIL)

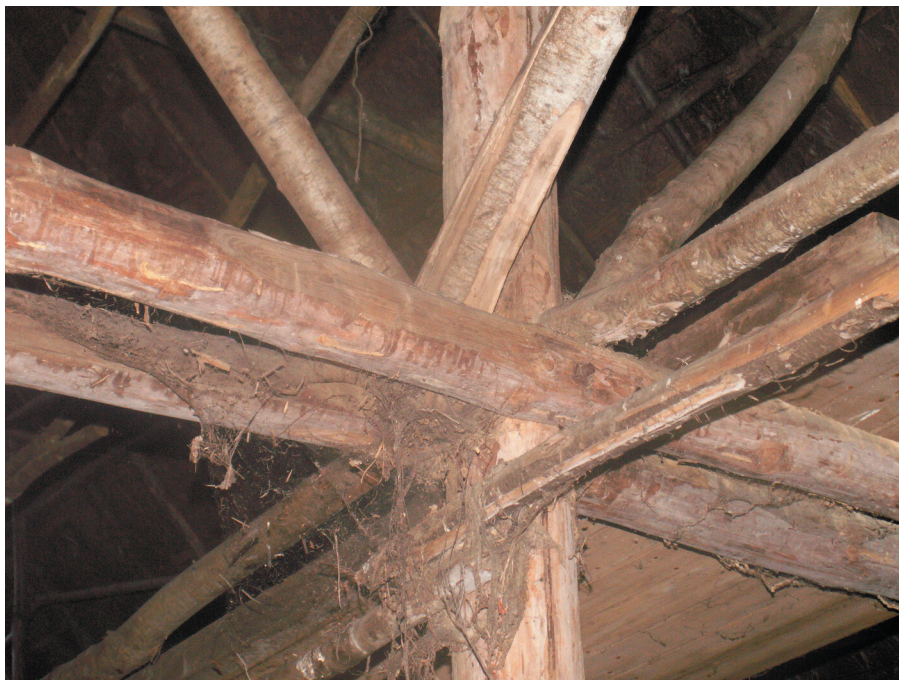
Figure 42 : vue de détail au niveau de la liaison entre le poinçon et l'entrait sur une ferme (M. Gaultier - SADIL)

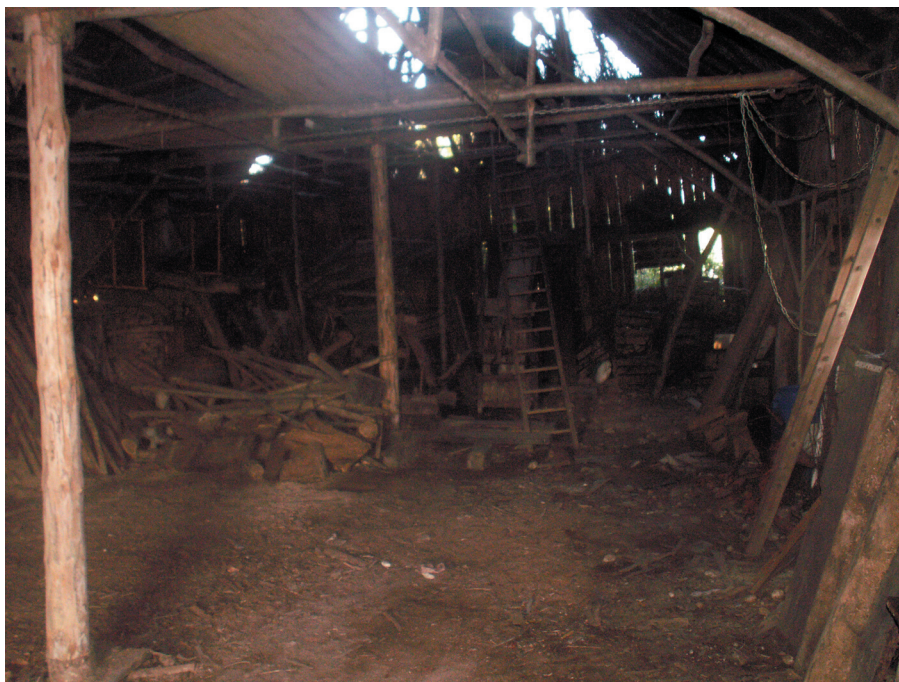
Figure 43 : vue de l'intérieur du séchoir (M. Gaultier - SADIL)
